Untersuchungsbericht

I 204801

Solarpark Au
„Reutlinger Wiesen“ in Tübingen

Erkundung der Untergrundverhältnisse

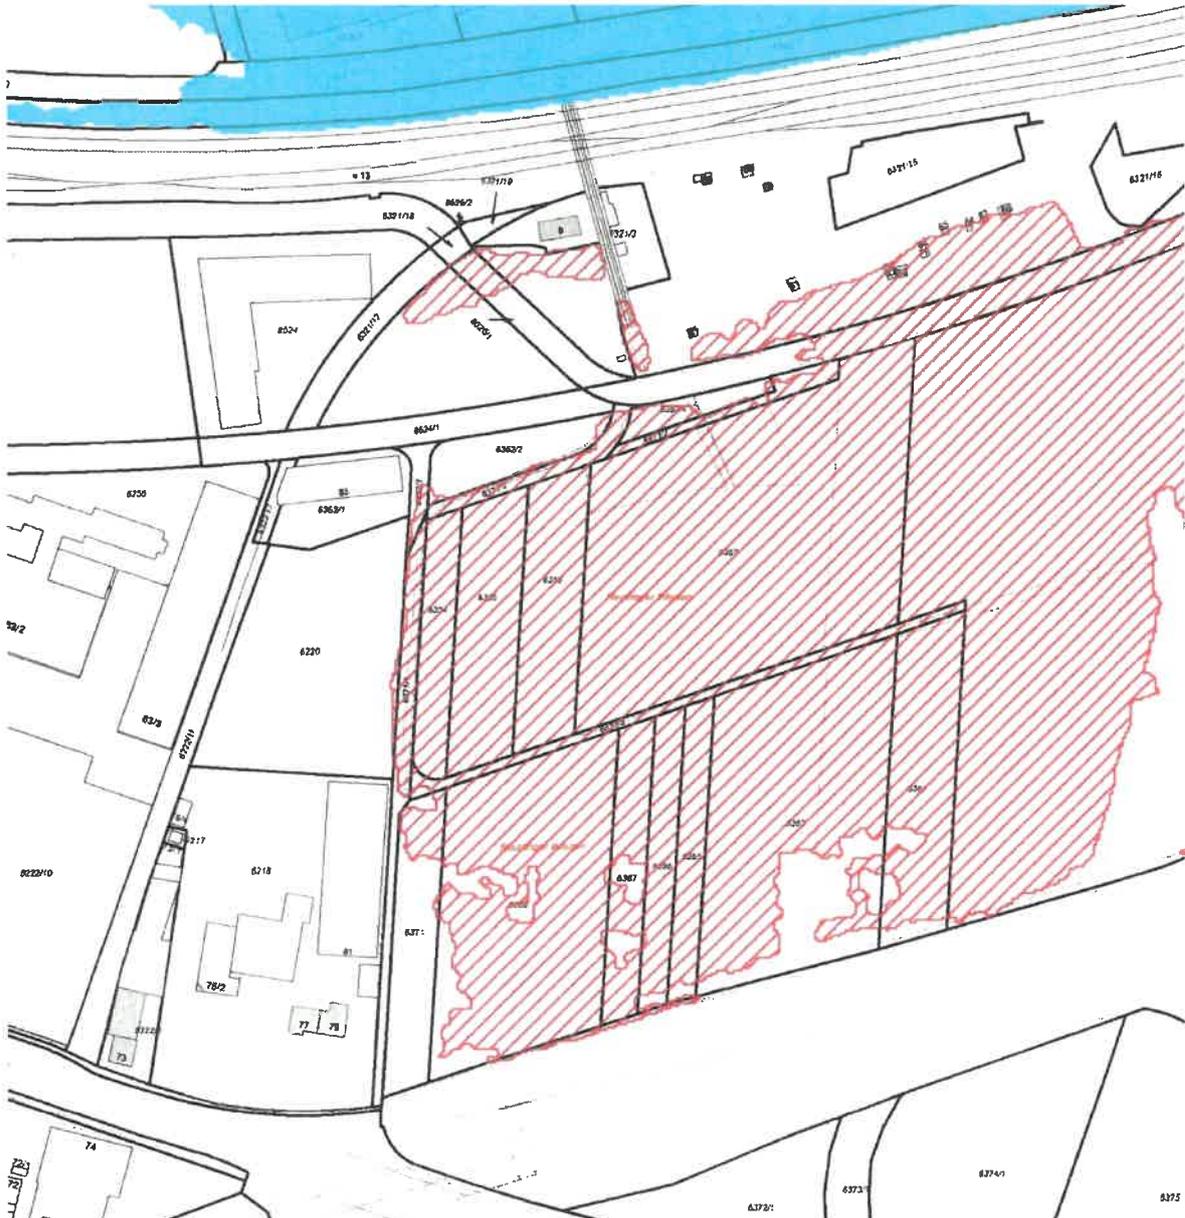
Abb. 1: Auszug aus der Hochwassergefahrenkarte

Wie der obige Auszug aus der Hochwassergefahrenkarte von Baden-Württemberg zeigt, liegt das Baufeld zwar nicht im Überflutungsbereich (HQ₁₀₀) des „Neckars“, aber im Druckwasserbereich des „Neckars“ bei HQ₁₀₀, so dass sich die Fläche durch einen Anstieg des Grundwasserspiegels mit Druckwasser füllen kann.

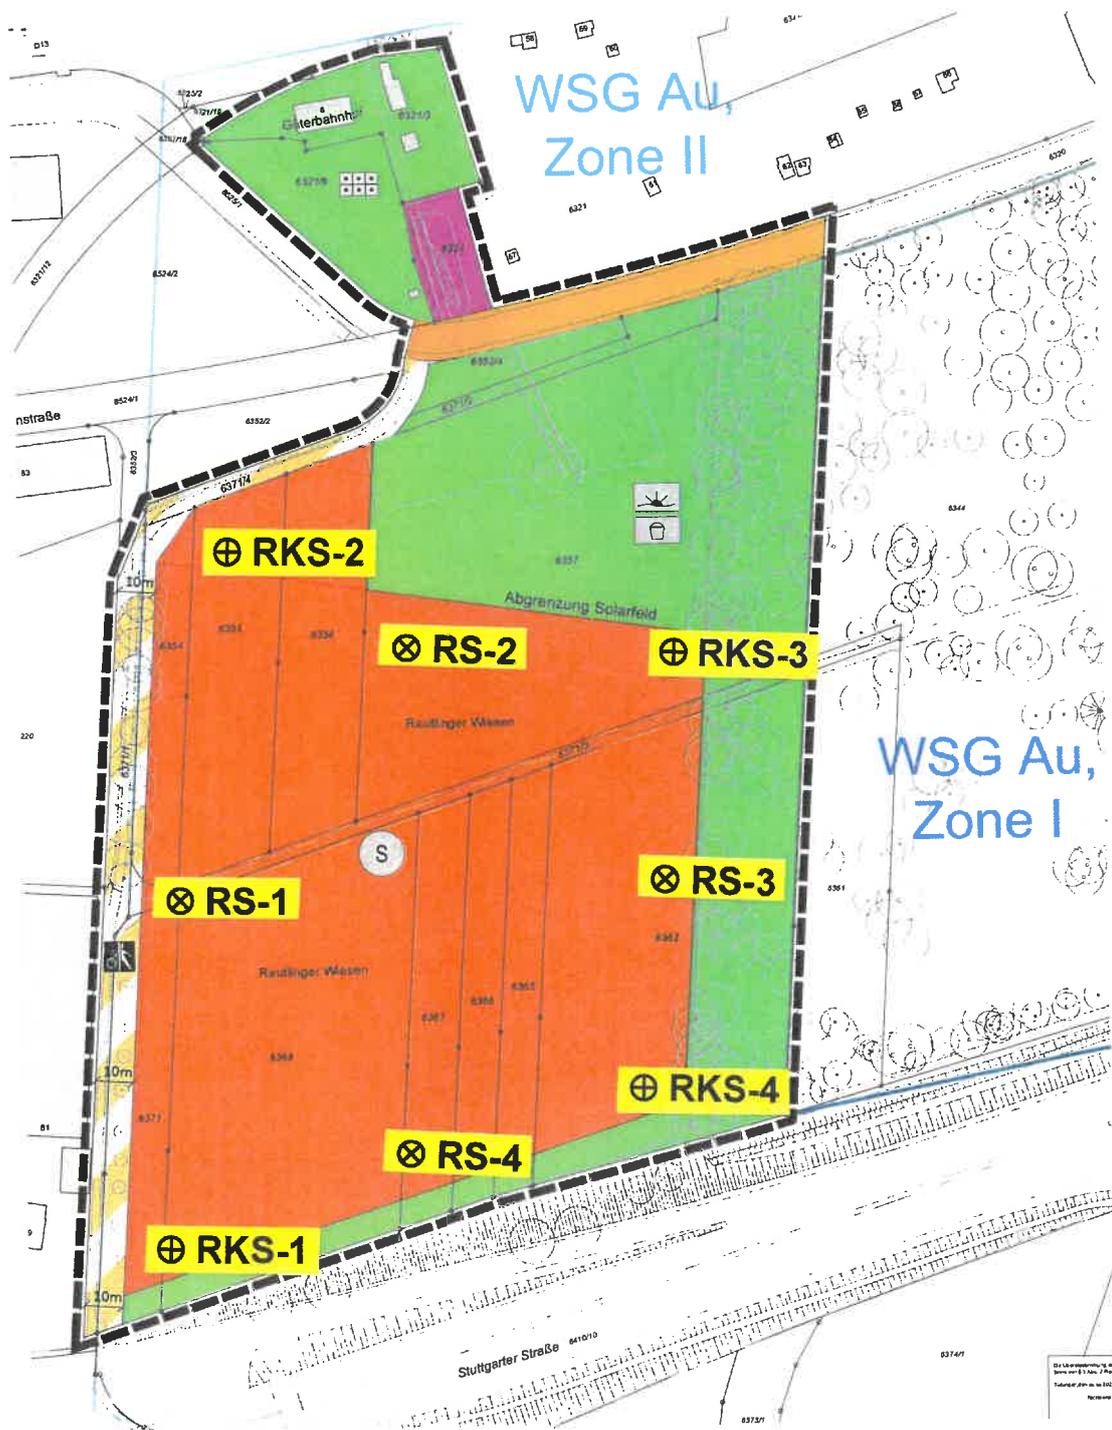
Lageplan der Untersuchungspunkte

Die Lage des Baugrundstücks und der Untersuchungspunkte ist in den Lageplänen der **Anlage 1** wiedergegeben. Die Ergebnisse der Bohrprofilaufnahmen sind gemäß **DIN 4023** als Schichtenprofile in der **Anlage 2** dargestellt. In der **Anlage 3** sind die Ergebnisse der Rammsondierungen in Form von Rammdiagrammen wiedergegeben. Einen Überblick über die angetroffenen Baugrundverhältnisse geben die Systemschnitte in der **Anlage 4**.

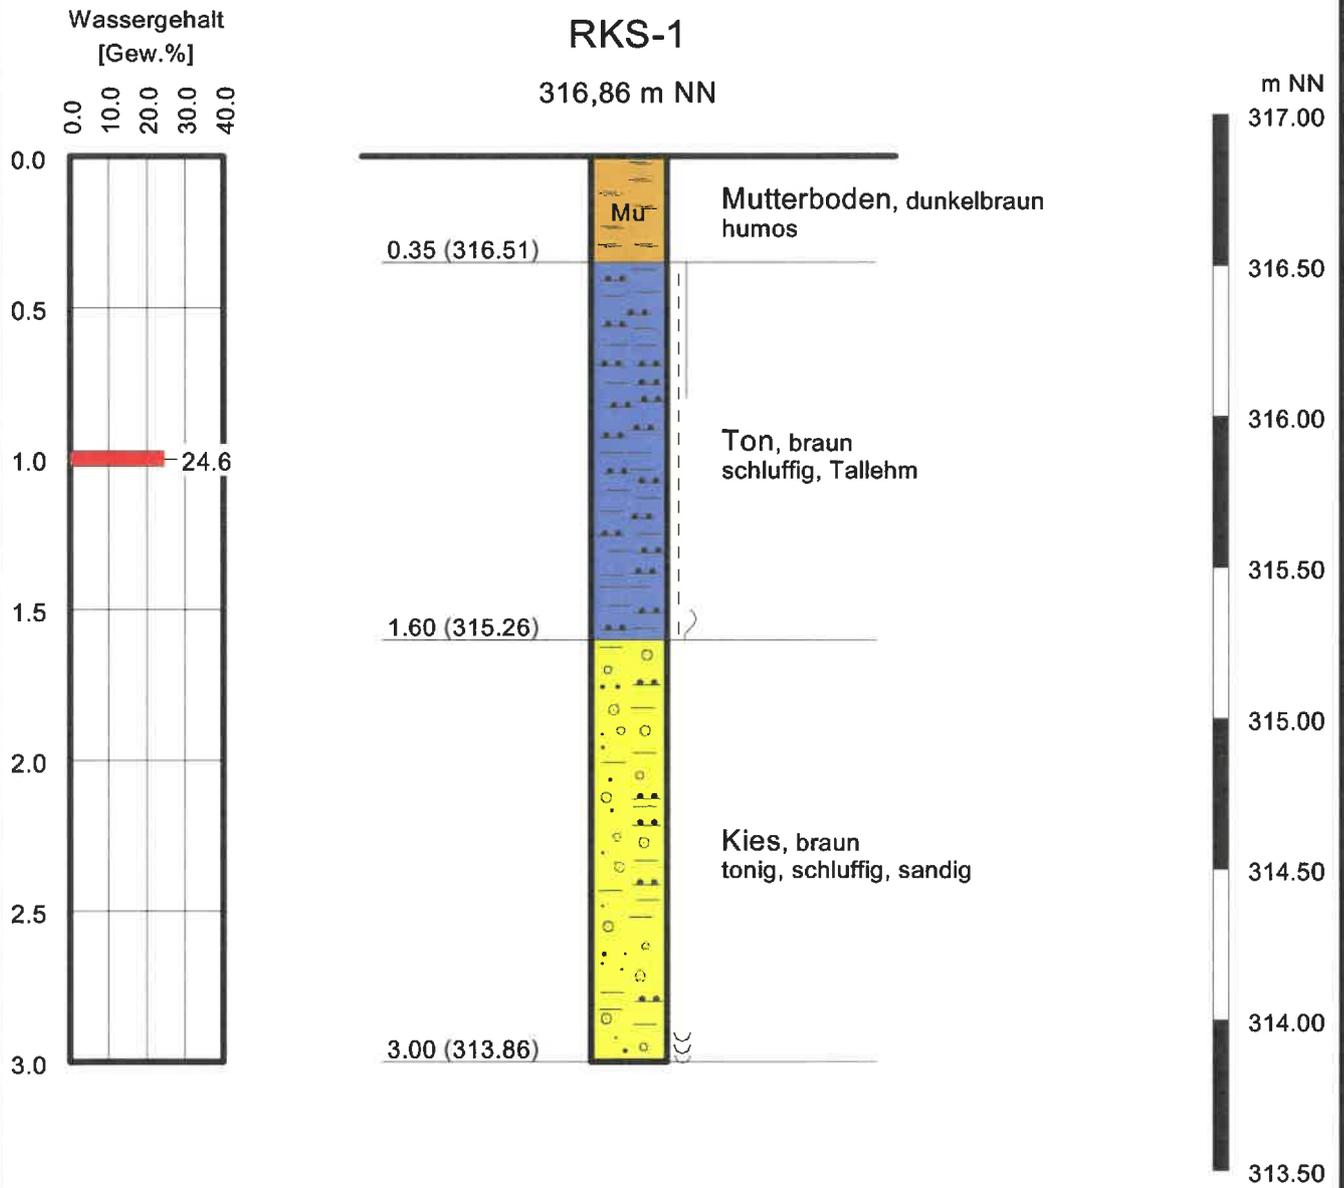
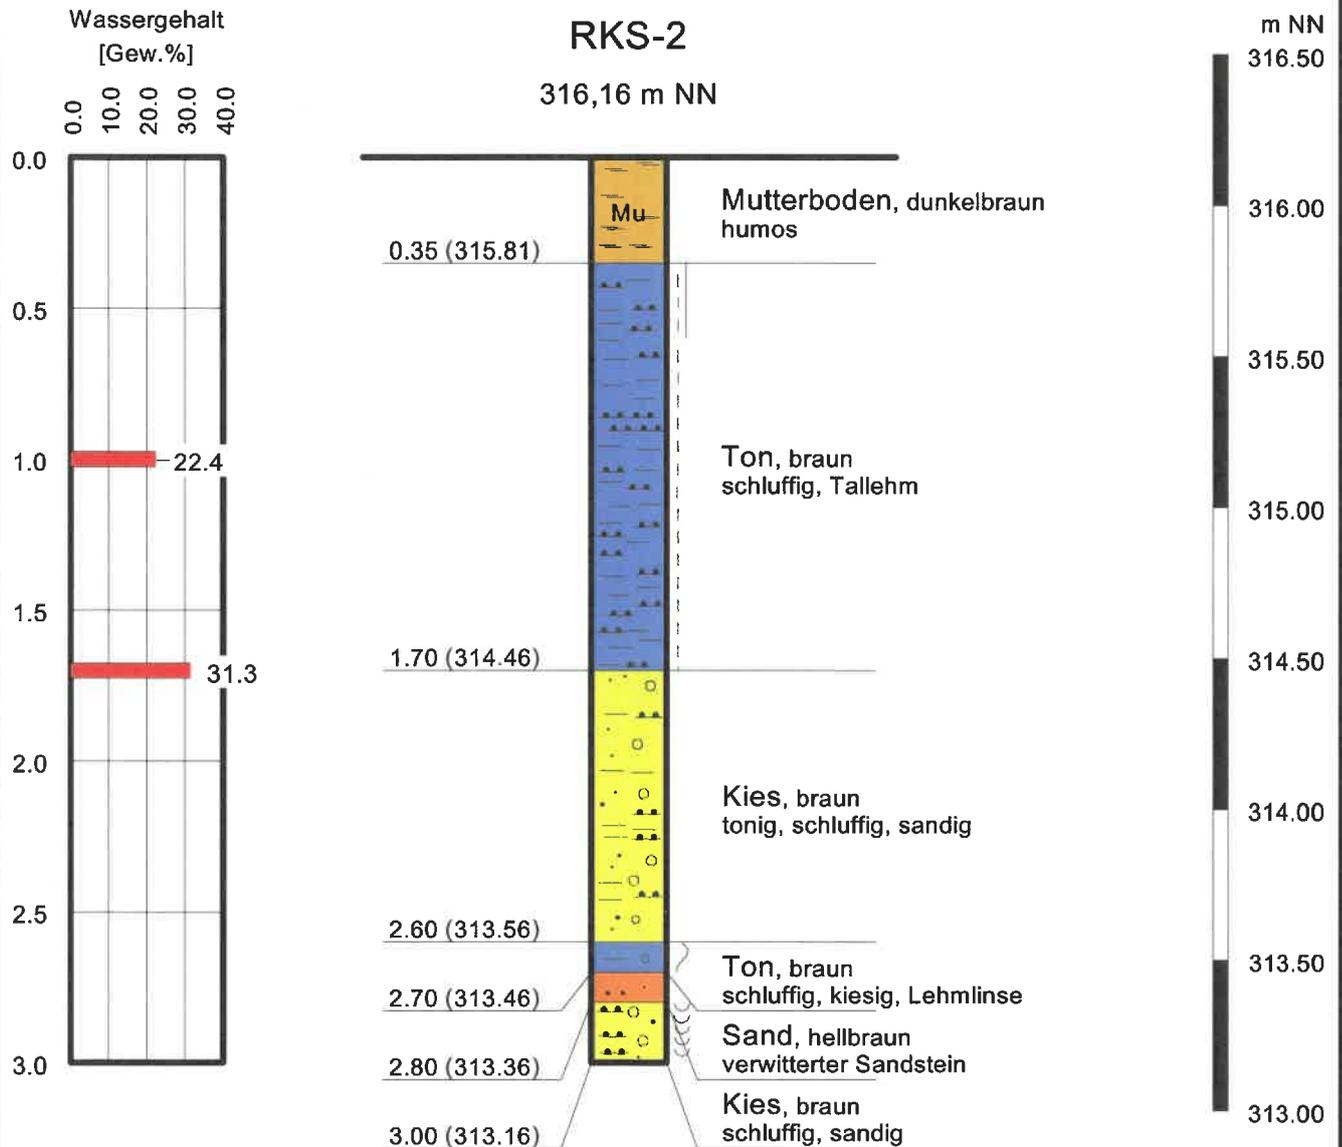
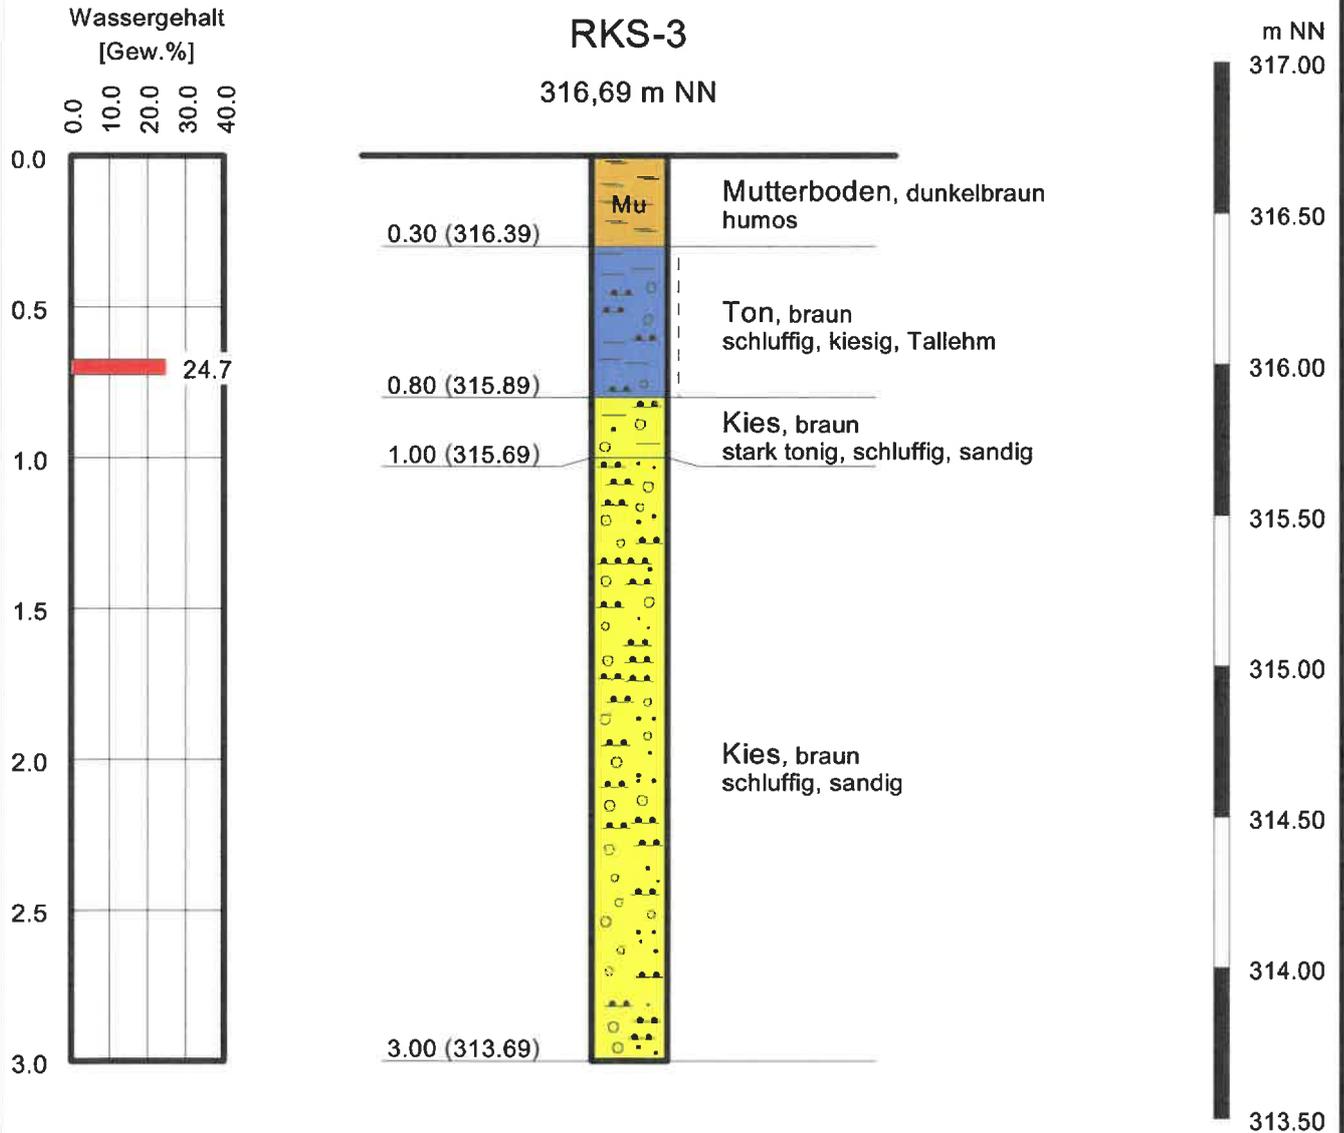
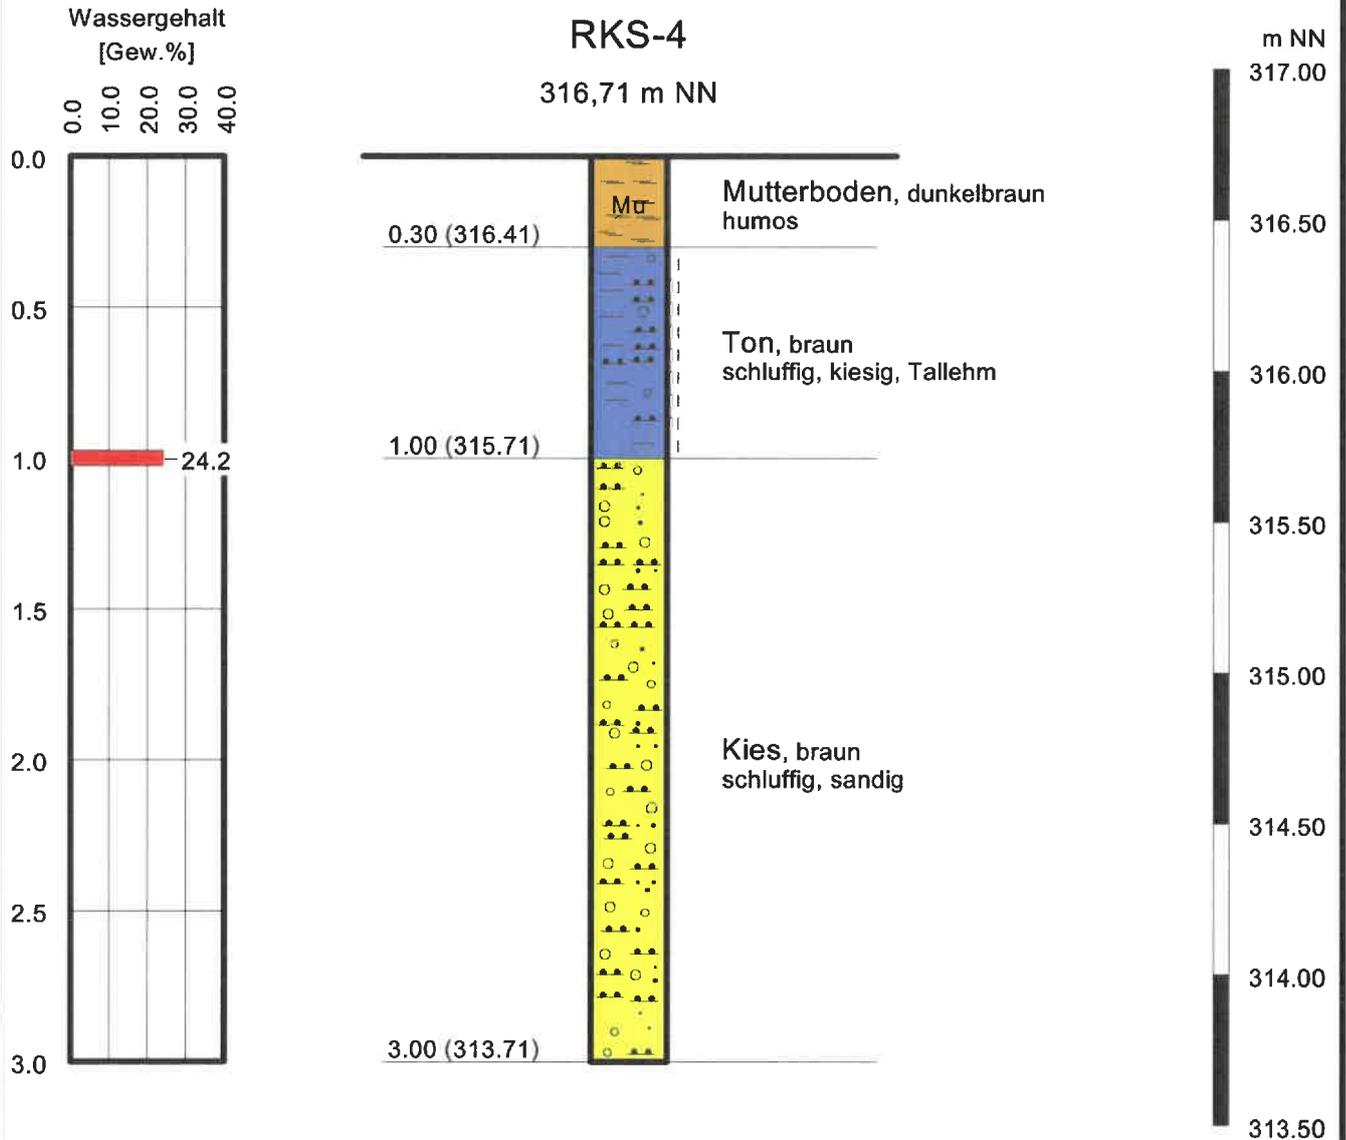
Schichtenprofile der Rammkern-Sondierbohrungen RKS-1 bis RKS-4

In den Rammkern-Sondierbohrungen wurden abgesehen von Mächtigkeitsunterschieden vergleichbare Untergrundverhältnisse angetroffen.

Unter dem humosen, dunkelbraunen **Mutterboden** besteht der Untergrund aus einem meist steifen, schluffigen, zum Teil kiesigen **Tallehm**, der in einen zunächst tonigen bis stark tonigen, schluffig-sandigen **Talkies** übergeht. Im Bereich der Rammkern-Sondierbohrung **RKS-2** wird der Talkies in 2,60 bis 2,80 m Tiefe von einer weichen **Lehmlinse** und einem hellbraunen **Sand** unterbrochen.

In den tiefen Bereichen waren die Talkiese teilweise zwar vernässt, ein Wasserstand konnte jedoch bis 3 m Tiefe nicht gemessen werden.

Aufschluss	Ansatzhöhe [m NN]	Mutterboden [bis m]	Tallehm [bis m]	Talkies [ab m NN]
RKS-1	316,86	0,35	1,60	315,26
RKS-2	316,16	0,35	1,70	314,46
RKS-3	316,69	0,30	0,80	315,89
RKS-4	316,71	0,30	1,00	315,71

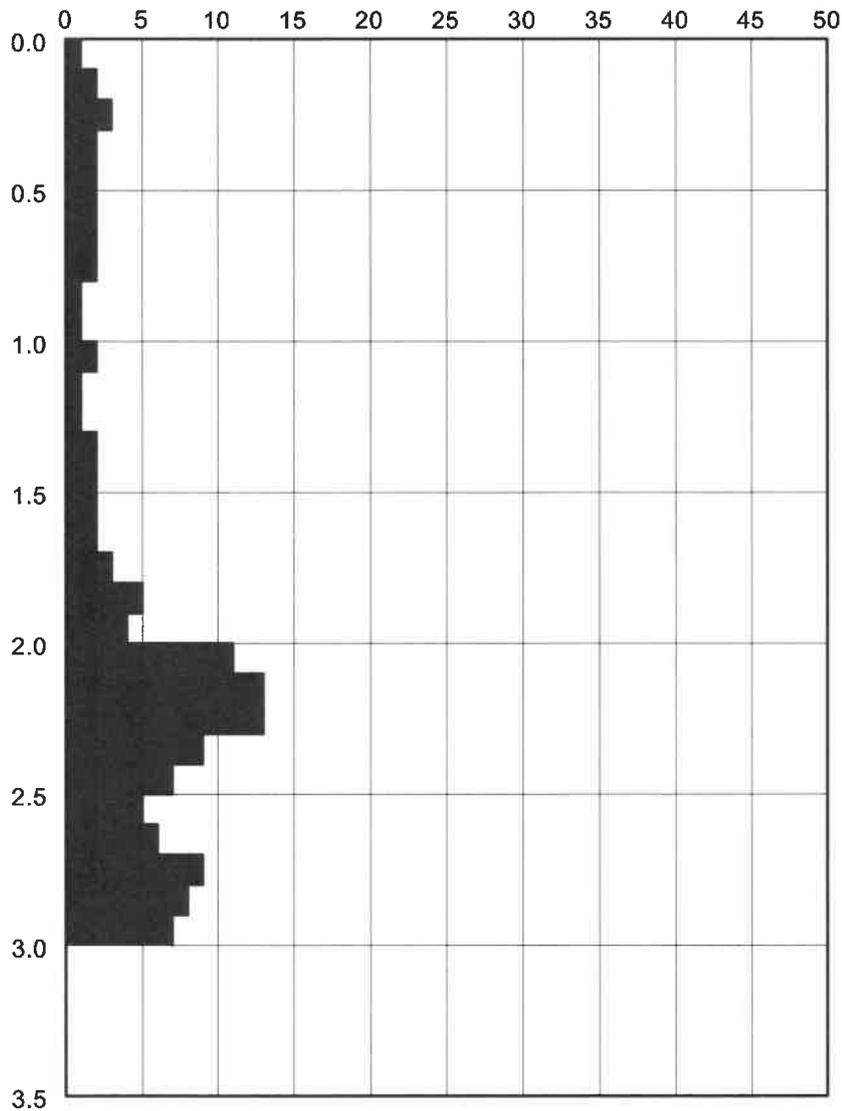
RS-1 (DPH)

Wie die Rammdiagramme in der **Anlage 3** zeigen, wurden im obersten Bereich bis 1,40 m (**RS-4**) bzw. bis 2,00 m Tiefe (**RS-1**) nur sehr geringe Schlagzahlen von $N_{10} \leq 5$ Schläge/10 cm Eindringtiefe ermittelt, die für eine weiche bis maximal steife Konsistenz des Tallehms sprechen.

Mit Erreichen der unterlagernden Talkiese steigen die Schlagzahlen an und belegen mit Werten von $N_{10} \geq 5 - 10$ Schläge/10 cm Eindringtiefe eine mitteldichte Lagerung der Talkiese. Die teils niedrigeren Schlagzahlen in den tieferen Bereichen können durch eingelagerte Lehm-/Sandlinsen beziehungsweise fein- bis mittelkörnige „Rollkiese“ hervorgerufen werden.

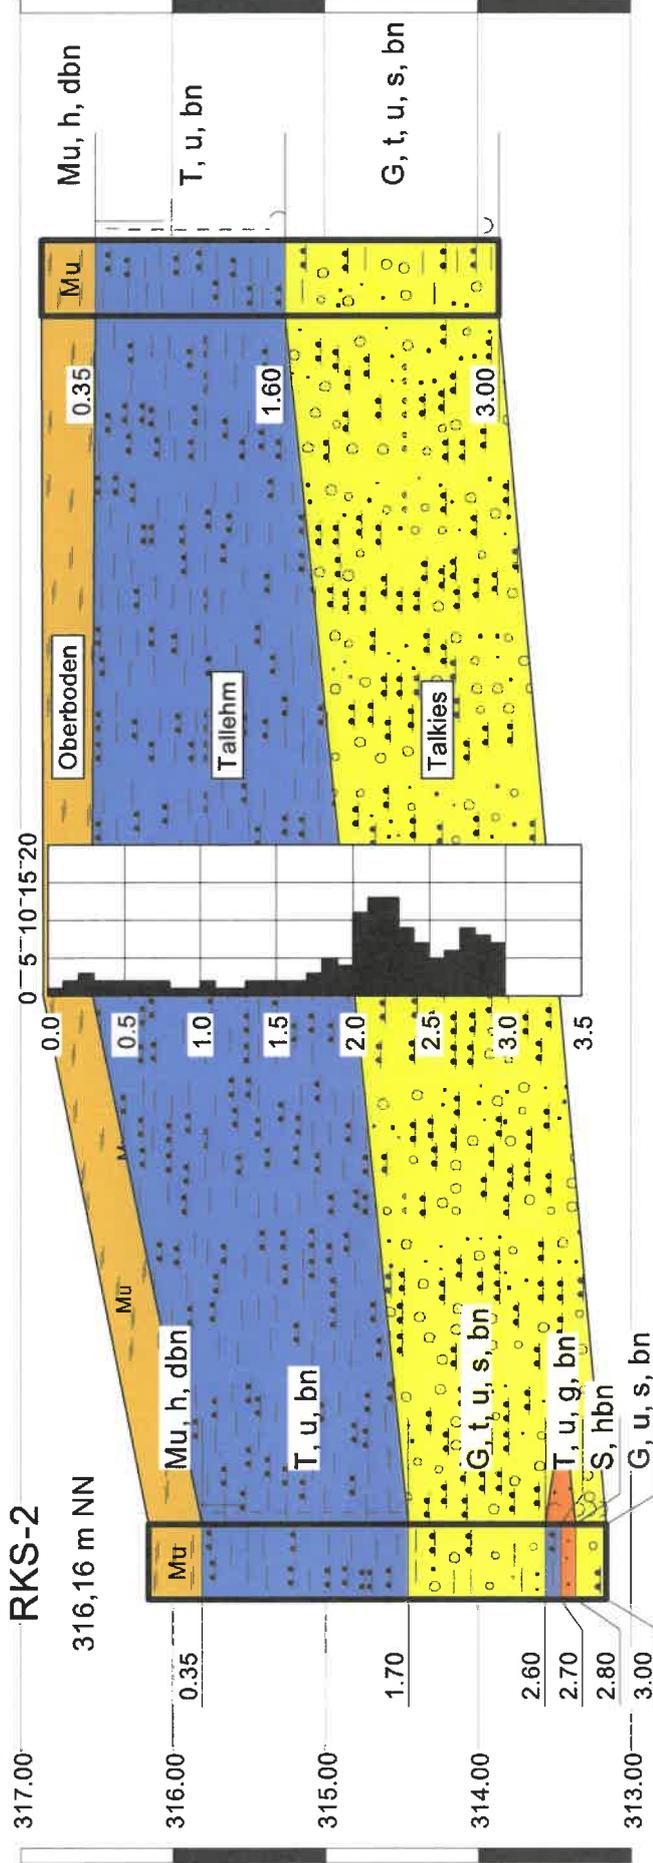
Systemschnitt West

Wie die Untersuchungsergebnisse zeigen, lagert im Untersuchungsgebiet unter dem **Mutterboden** ein zuoberst meist steifer bis halbfester, tonig bis kiesiger **Tallehm**, der von einem tonig-schluffigen, sandigen, im unteren Bereich vernässten **Talkies** unterlagert wird. Bereichsweise sind in den Talkiesen weiche **Lehm-** und **Sandlinsen** eingelagert.

Die Rammprofile für die Unterkonstruktion der Solar-Kollektoren sollten in die mitteldicht gelagerten Talkiese einbinden. Nach den Baugrunduntersuchungen werden die Talkiese bereichsweise erst in 2 m Tiefe angetroffen.

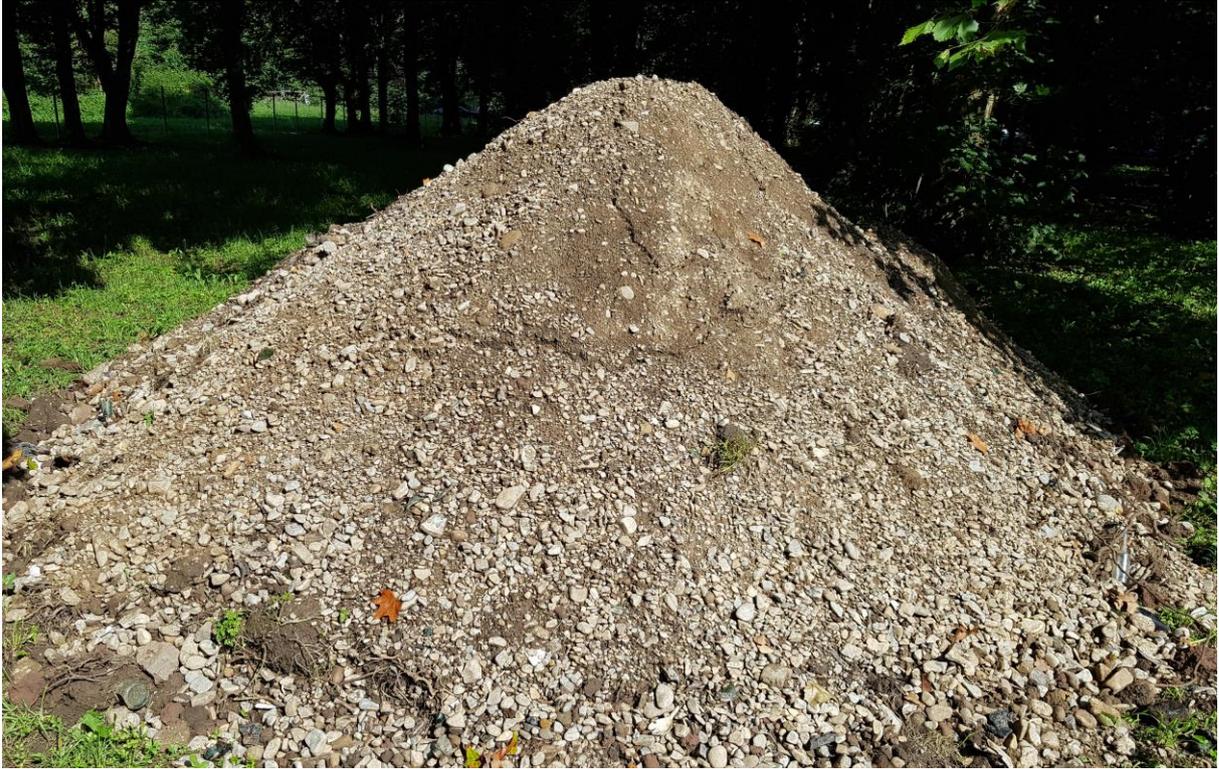
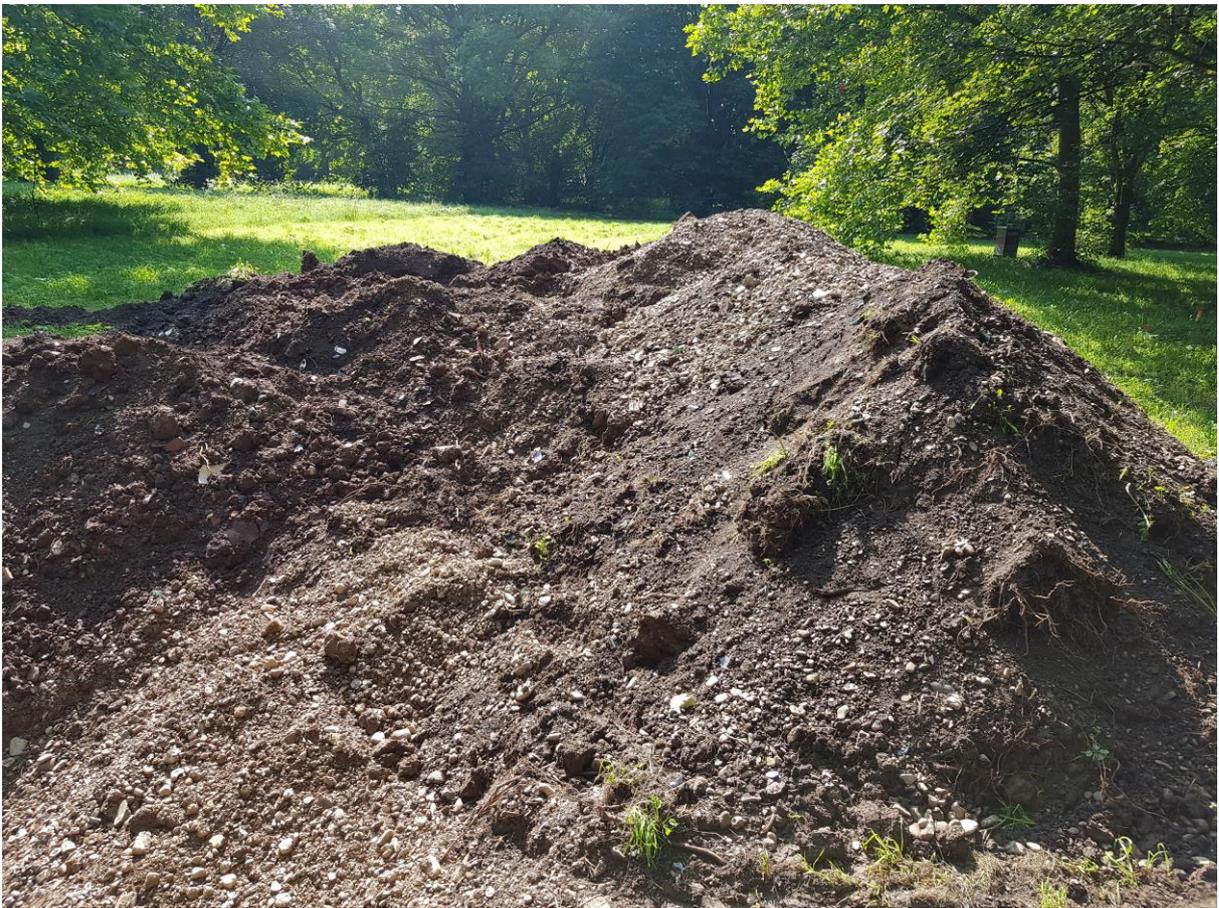
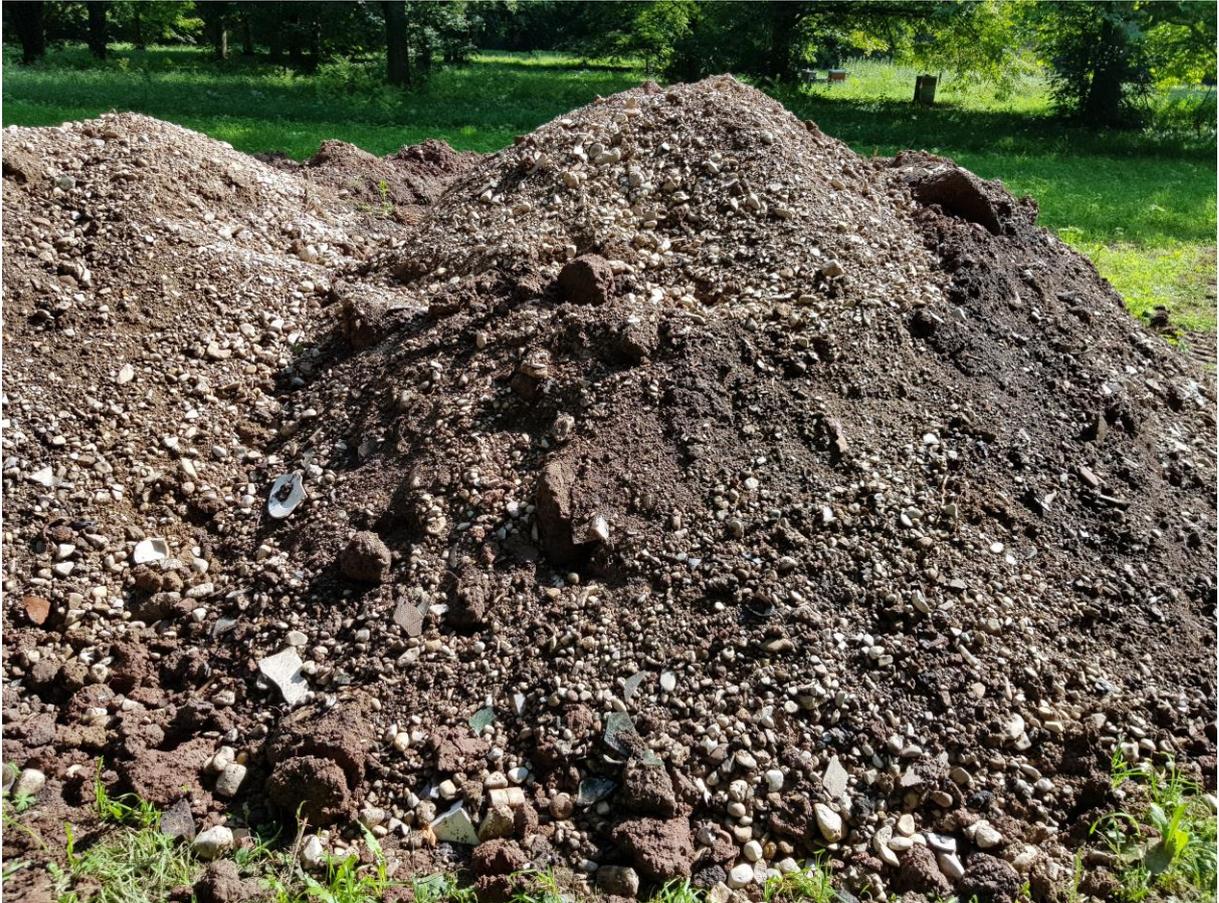
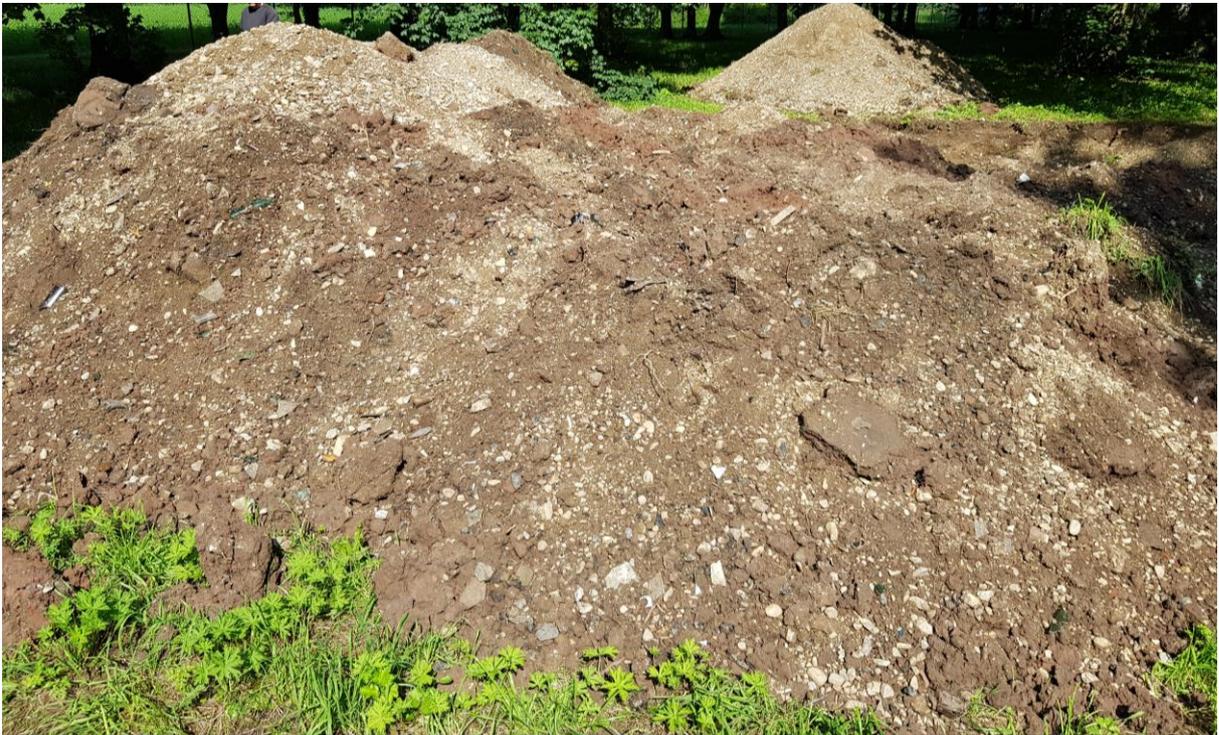
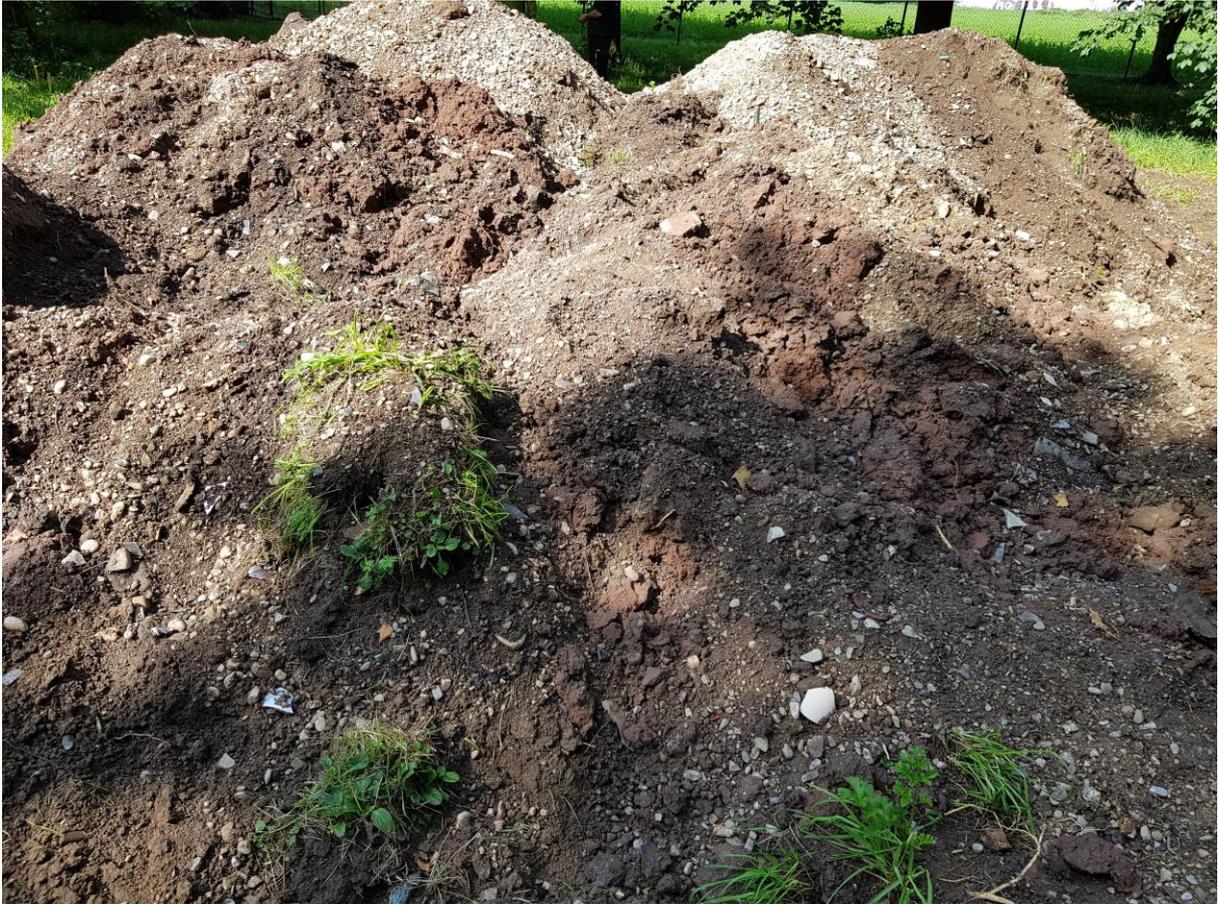
23. Fotodokumentation

10. Abfallart / Beschreibung des Abfalls:	Bodenaushub / Neckarkies mit Bauschuttanteilen
Farbe und Geruch	hell- bis dunkelbraun; unauffälliger Geruch
Festigkeit, Konsistenz, Korngröße (mm)	stichfest, weich-steif, <0,002 bis >63
Zusammensetzung:	Neckarkies, schluffig, sandig; Glasflaschen, Keramik, Fliesen, Eternit Platten, Ziegel

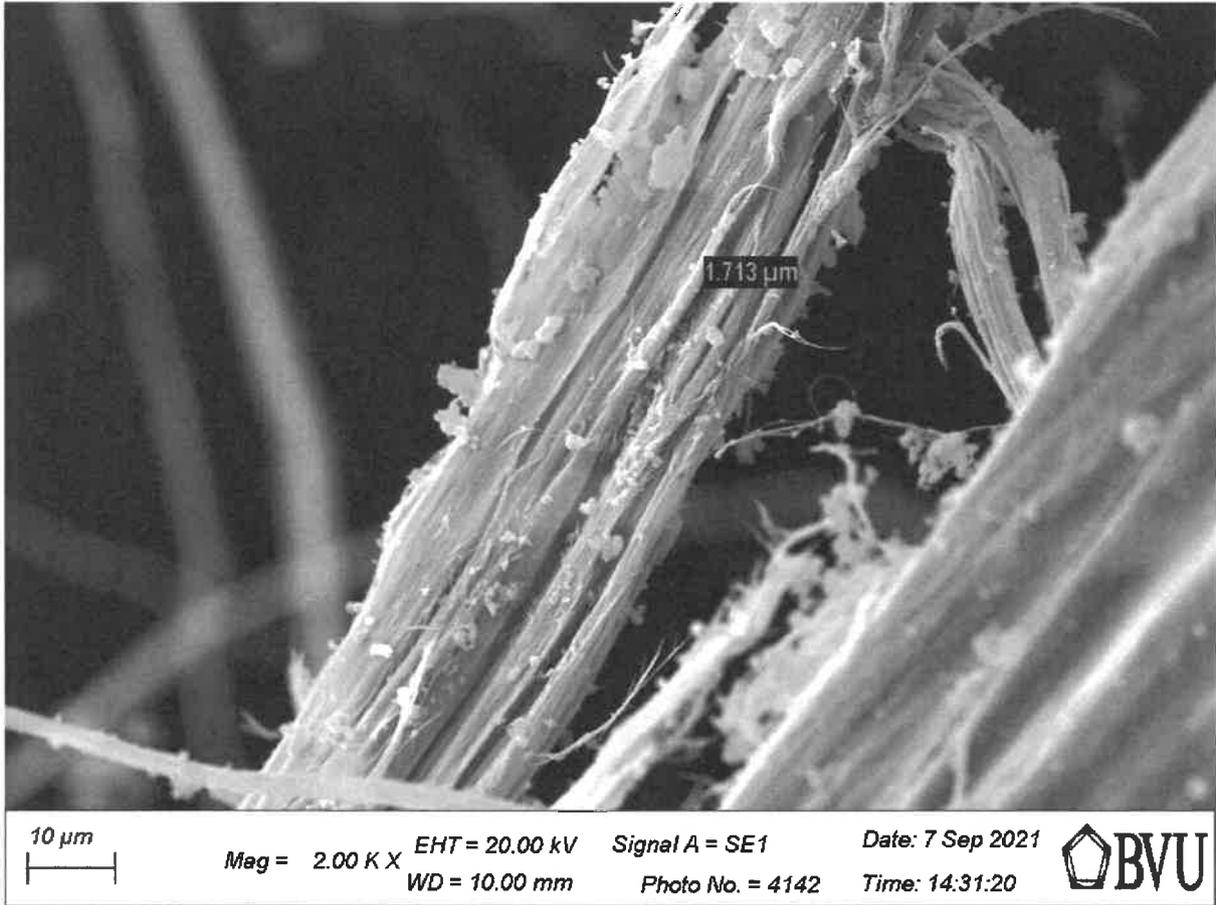
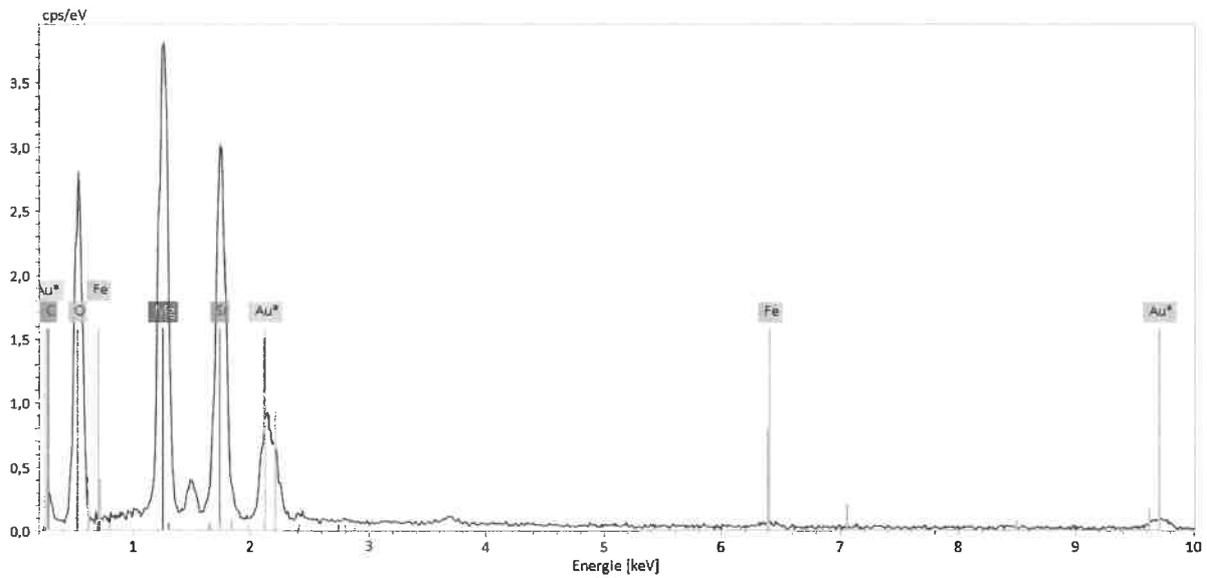
Anlage zum Analysenbericht Nr. 526/5574

„Eternit im Haufwerk, wellig“: **Asbest - ja (Chrysotil), Klasse 3 (5 – 20%)**

Asbest	Klasse	KMF	WHO-Fasern	Matrix
ja - Chrysotil	3	nicht nachgewiesen	ja	Feststoff - Al-Si-Ca-O (Zement o.ä.)

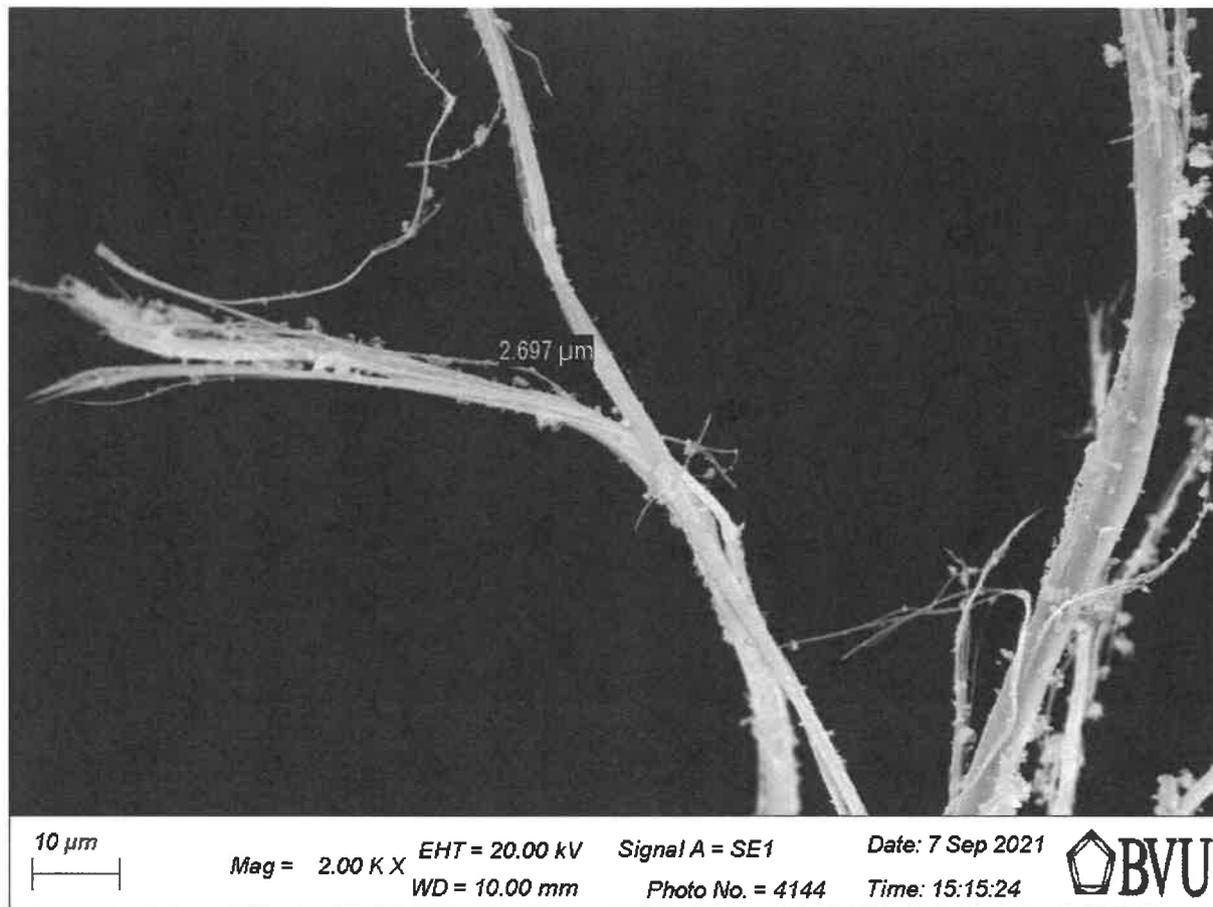
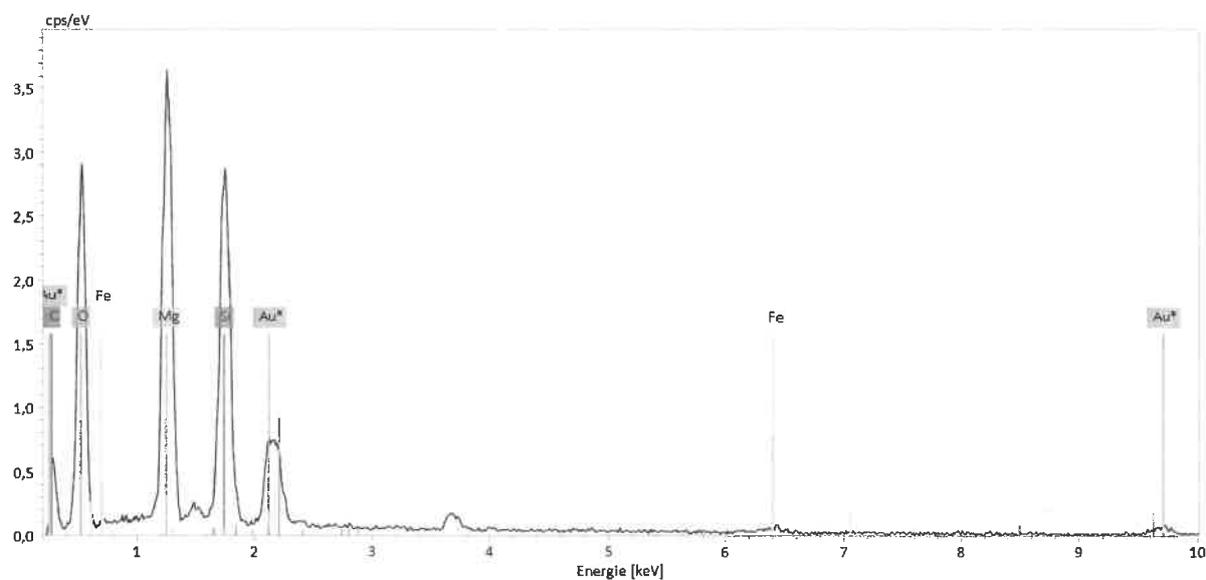
Anlage zum Analysenbericht Nr. 526/5575

„Eternitplatten“: **Asbest - ja (Chrysotil), Klasse 3 (5 – 20%)**

Asbest	Klasse	KMF	WHO-Fasern	Matrix
ja - Chrysotil	3	nicht nachgewiesen	ja	Feststoff - Al-Si-Ca-O (Zement o.ä.)
