Limnologische Untersuchung des Anlagensees in Tübingen

Untersuchungszeitraum: 10/2018 – 09/2019

Stadt Tübingen

Gewässerökologisches Labor, Dr. Karl Wurm
72181 Starzach-Felldorf, Tulpenstr. 4

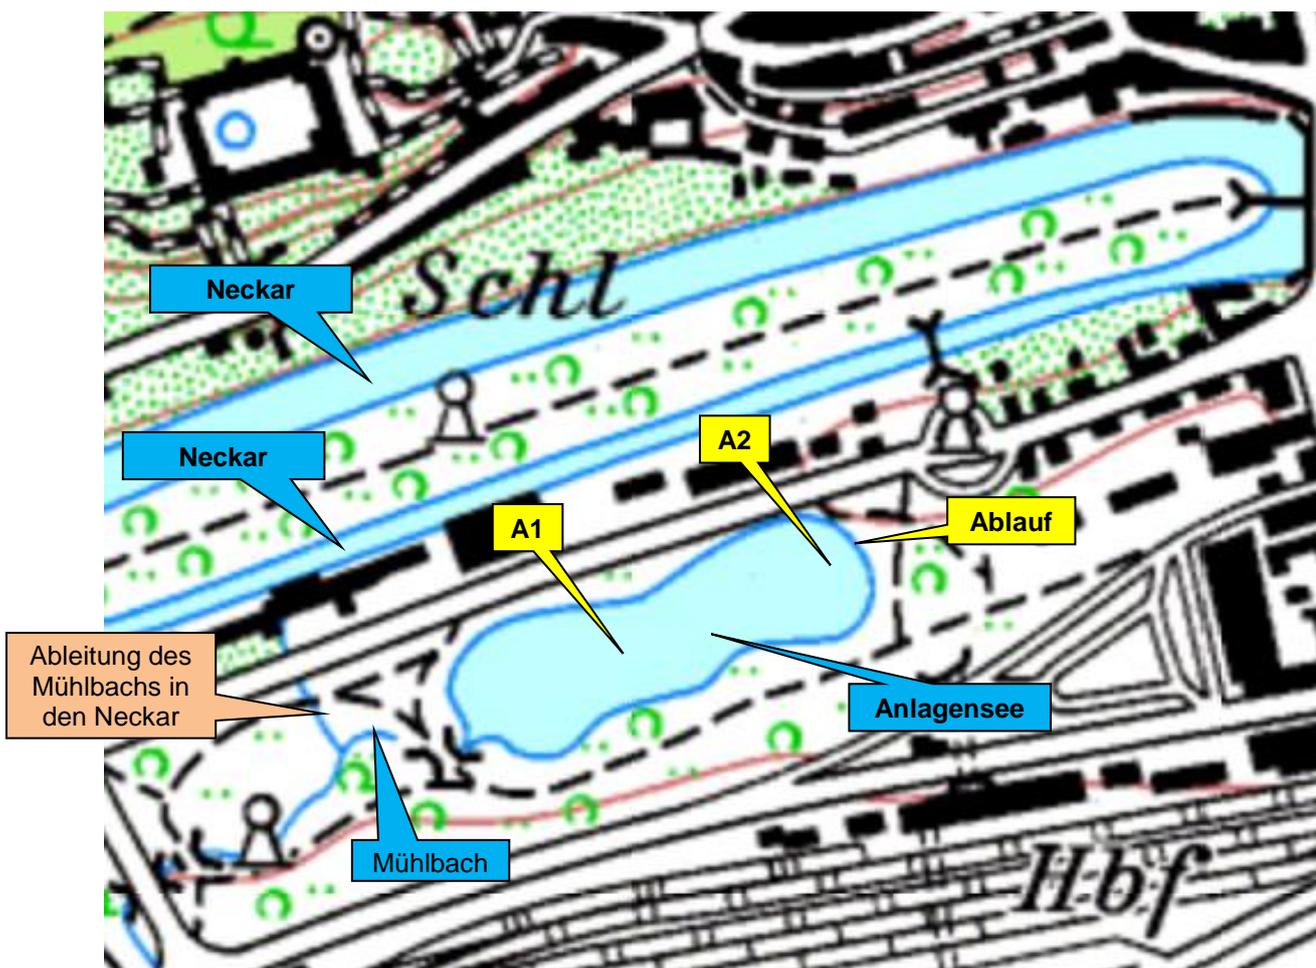
Abb. 1: Die Lage des Anlagensees in Tübingen mit seinem Umfeld und den beiden Untersuchungsstellen im See sowie am zufließenden Mühlbach.

Kurz oberhalb des Anlagensees kann das Wasser des Mühlbachs zudem über ein Umleitungswehr teilweise oder ganz dem Neckar zugeleitet werden (Entlastung) (s. Abb. 1). Die Lage der beiden Untersuchungsstellen in der Seemitte und vor dem Auslauf ist mit der letzten Untersuchung aus dem Jahr 2003 identisch.

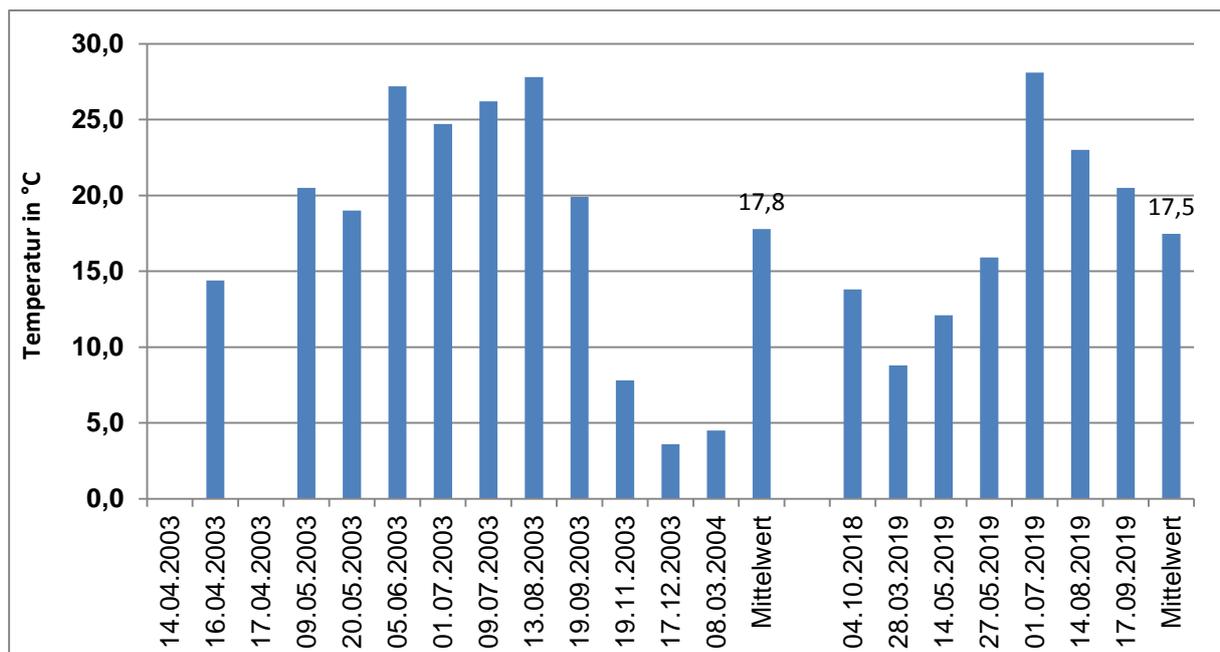
Abb. 2: Der Verlauf der Wassertemperatur im Anlagensee in den Untersuchungsjahren 2003 und 2019.

Abbildung 2 zeigt, dass sich das Wasser im Anlagensee im Sommer 2019 bis auf maximal 28 °C erwärmt hat. Interessant ist hierbei, dass die Erwärmung in dem außergewöhnlich warmen und trockenen Jahr 2003, in dem die Zuflussmenge im Sommer auf fast konstant unter 10 L/s abgesunken ist, ebenfalls nur diese Höhe erreichte.

Das bedeutet, dass auch bei einer Reduzierung des Zuflusses auf 20 bis 30 L/s auch zukünftig nicht von einer stärkeren Erwärmung des Anlagensees auszugehen ist.

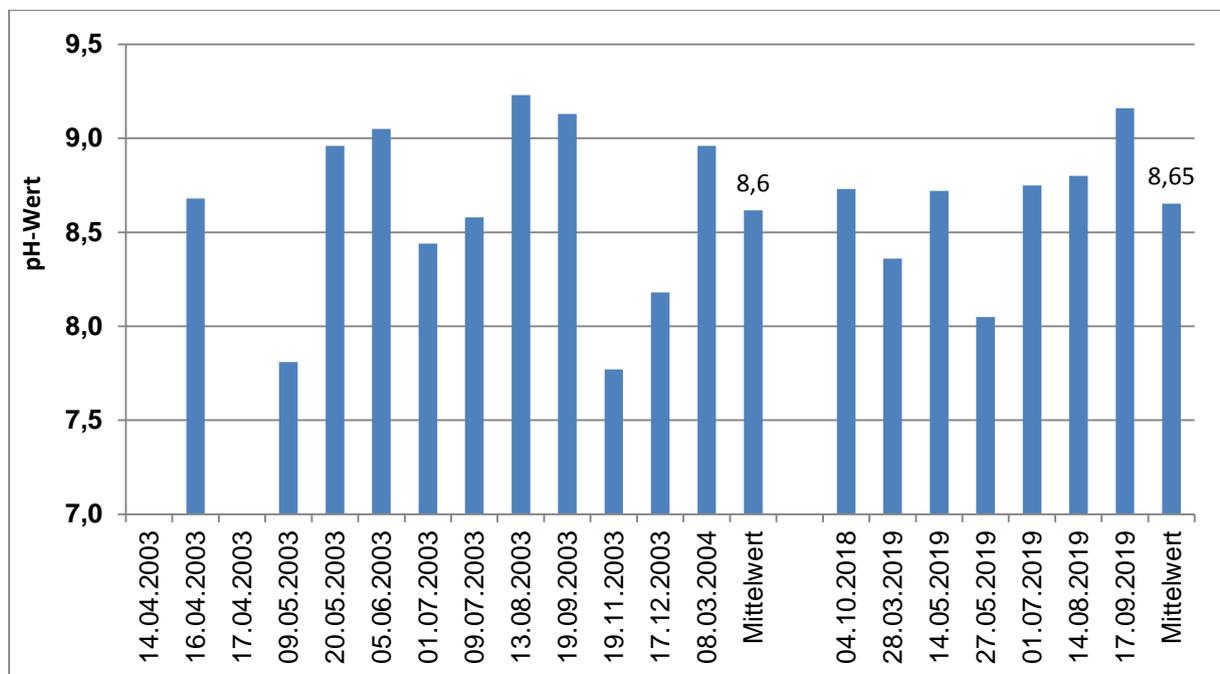
Abb. 3: Der Verlauf der pH-Werte im Anlagensee in den Untersuchungsjahren 2003 und 2019.

Der pH-Wert des Anlagensees hat auch im Untersuchungsjahr 2019 – wie in noch etwas stärkerem Ausmaß im Jahr 2003 - den für die meisten Gewässerorganismen tolerierbaren Bereich zwischen pH 7,0 und maximal pH 8,5 deutlich überschritten (s. Abb. 3). Mit einem maximalen pH-Wert von pH 9,7 hat der Anlagensee bereits den kritischen Bereich für empfindliche Organismen überschritten.

Verursacht werden die hohen pH-Werte durch die Photosynthese der großen Algenbiomasse, d. h. die Eutrophierung. Aufgrund des hohen Hydrogenkarbonatgehaltes ist im Anlagensee zwar eine gute Pufferkapazität vorhanden; diese reicht bei dem derzeit immer noch zu hohen Niveau des Algenwachstums jedoch bei weitem nicht aus, um pH-Erhöhungen wirksam ab zu puffern.

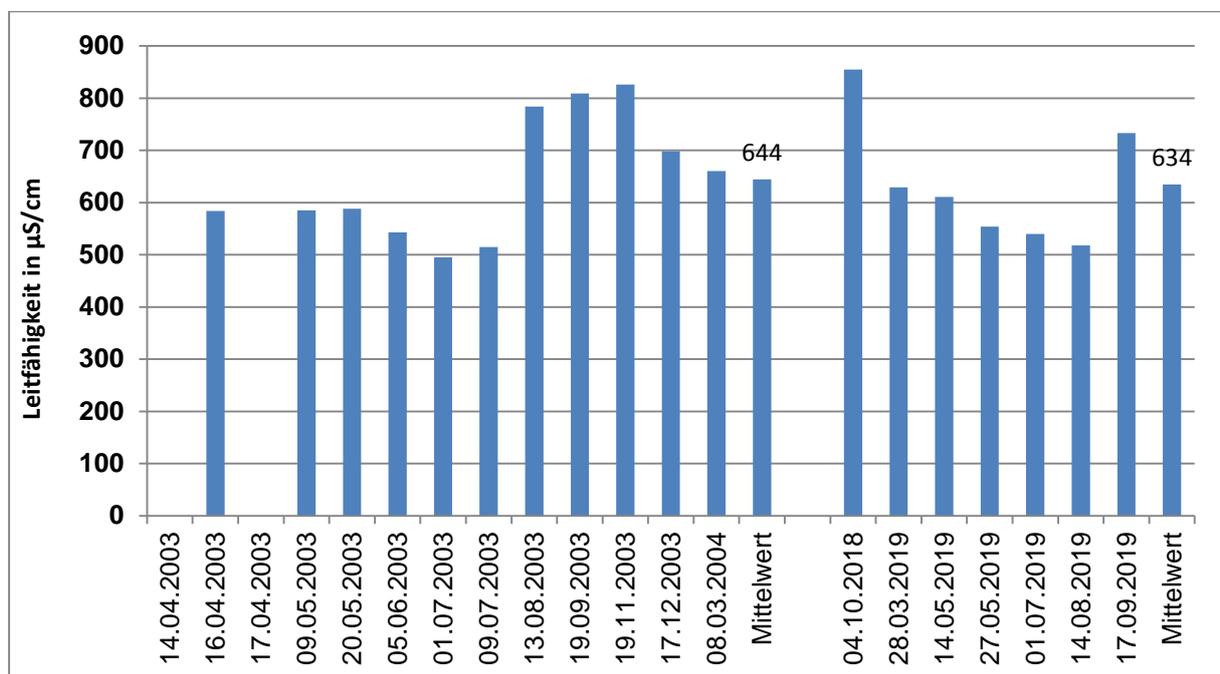
Abb. 4: Der Verlauf der elektrischen Leitfähigkeit im Anlagensee in den Untersuchungsjahren 2003 und 2019.

Das bedeutet, dass Schwankungen im Ionengehalt des Anlagensees hauptsächlich auf das jeweilige Mischungsverhältnis zwischen der Einleitung der Kläranlage Dusslingen und der Steinlach zurückzuführen sind. Hohe Leitfähigkeiten treten bei niedriger Wasserführung der Steinlach in längeren Trockenperioden (s. Werte im Herbst 2003 und 2019) auf, während es in Phasen von erhöhter Wasserführung und starker Niederschläge zu geringeren Leitfähigkeitswerten kommt (s. Abb. 4).

Im Anlagensee kommt noch ein weiterer Effekt zum Tragen, die biogene Entkalkung infolge der starken Photosynthesetätigkeit der Algen, welche v. a. in den Sommermonaten zu einem Rückgang des Ionengehaltes im Wasser und damit der Leitfähigkeit führt (s. Abb. 4).

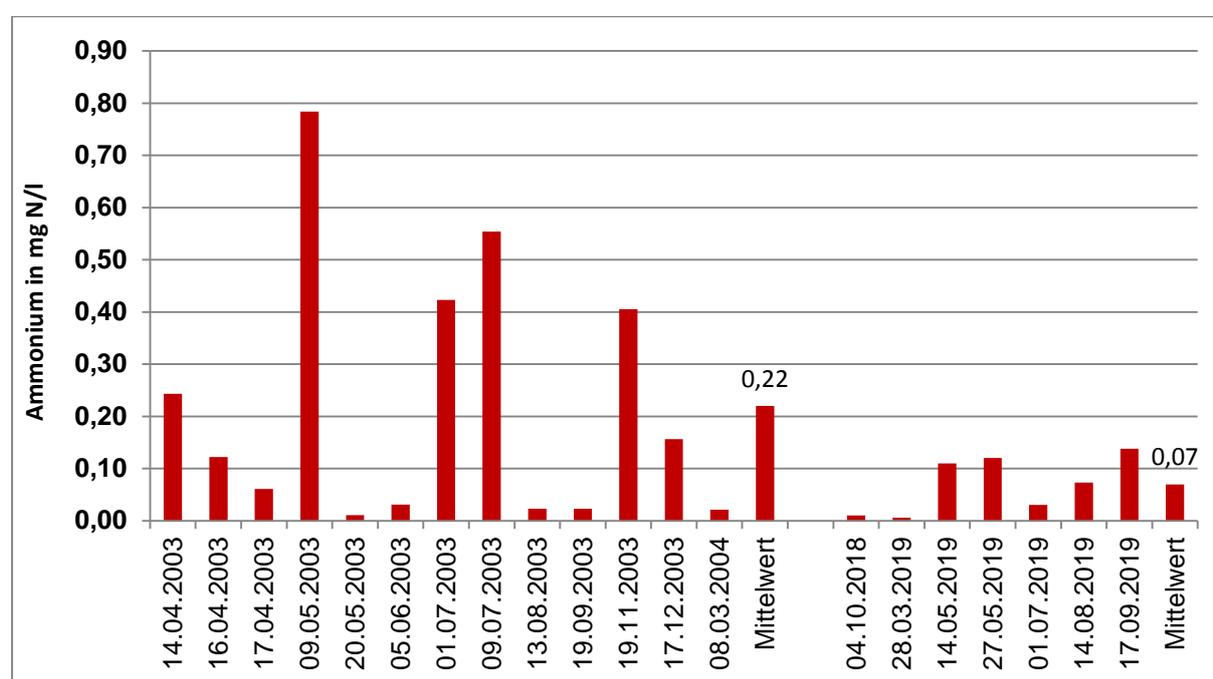
Abb. 5: Der Verlauf des Ammoniumstickstoffs im Anlagensee in den Untersuchungsjahren 2003 und 2019.

Im Untersuchungsjahr 2019 traten im Anlagensee nur noch vergleichsweise niedrige Konzentrationen von Ammoniumstickstoff gegenüber dem Vergleichszeitraum 2003 (s. Abb. 5). Dies ist ein Indikator für die Verringerung der Belastung des Anlagensees in diesem Zeitraum.

Dennoch zeigen die Ammoniummaxima von $\geq 0,1$ mg $\text{NH}_4\text{-N/l}$ im Jahr 2019, dass der Anlagensee immer noch zu hoch belastet ist.

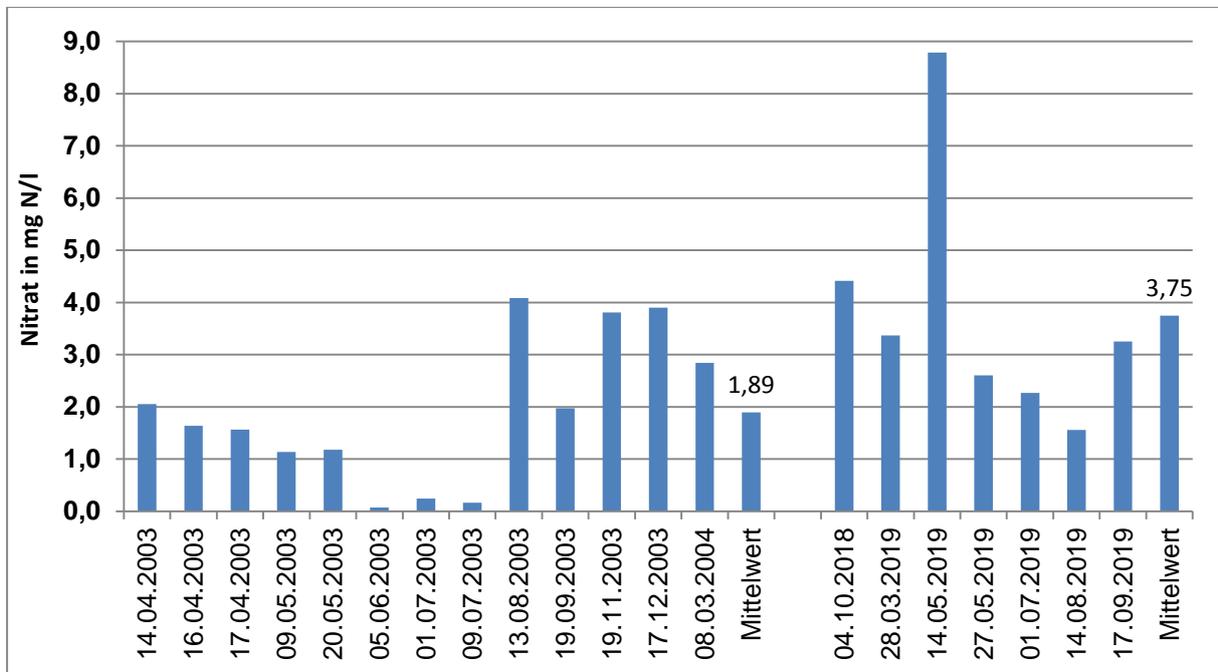
Abb. 6: Der Verlauf des Nitratstickstoffs im Anlagensee in den Untersuchungsjahren 2003 und 2019.

Aus den Abbildungen 6 und 7 ist zu erkennen, dass der Nitratstickstoff im Anlagensee in hohem Maße durch den Zufluss des Mühlbachs beeinflusst wird. Die durch den Mühlbach eingetragene Nitratfracht hat sich zwischen den beiden Untersuchungszeiträumen 2003 und 2019 nicht wesentlich verändert (s. Abb. 7). Die höheren Nitratkonzentrationen im Sommer 2003 sind durch die sehr niedrige Wasserführung der Steinlach und damit auch des Mühlbachs bedingt. Insofern kann die eingetragene Nitratfracht als weitgehend konstant angesehen werden.

Im Anlagensee kam es auch im Sommer 2019 durch die Nitratzehrung infolge des starken Algenwachstums zu einem deutlichen Rückgang der Nitratkonzentrationen. Eine vollständige Aufzehrung des Nitrats, wie es im Sommer 2003 noch der Fall war, trat 2019 jedoch nicht auf (s. Abb. 6).

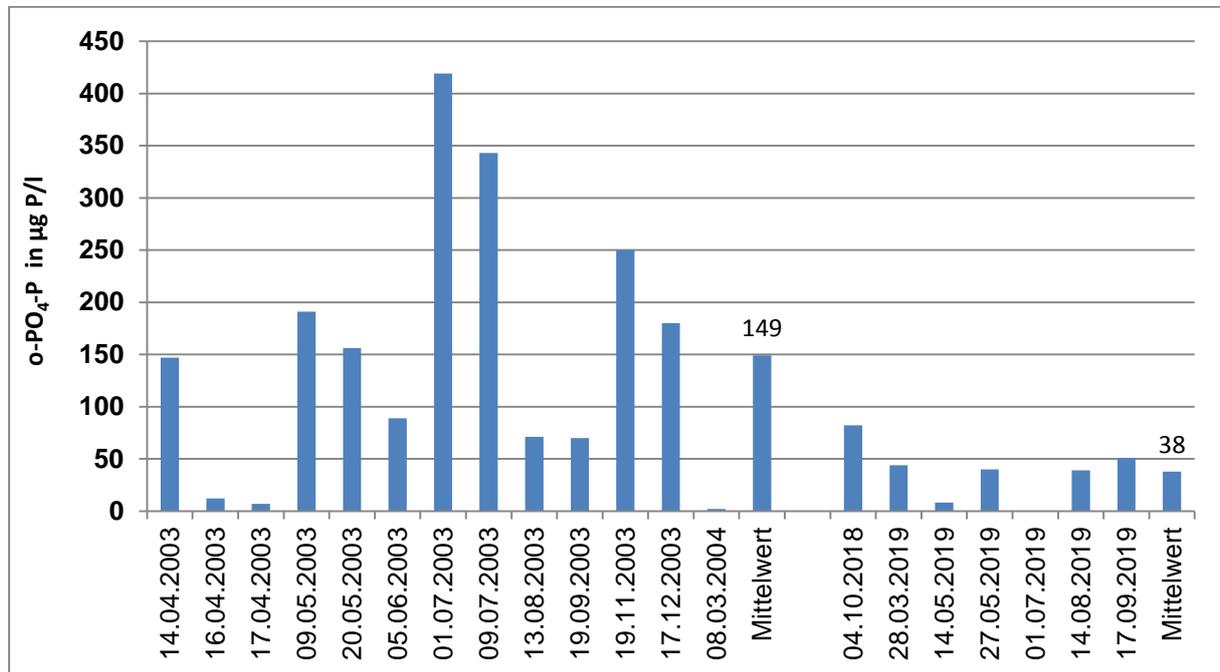
Abb. 8: Der Verlauf des anorganisch gelösten Orthophosphats im Anlagensee in den Untersuchungsjahren 2003 und 2019.

Wie aus Abbildung 8 hervorgeht, kam es zwischen den Untersuchungsjahren 2003 und 2019 zu einer starken Verringerung des Orthophosphates im Anlagensee. **Im Mittel sanken die Orthophosphatkonzentrationen in diesem Zeitraum von 149 µg P/l auf 38 µg P/l ab.**

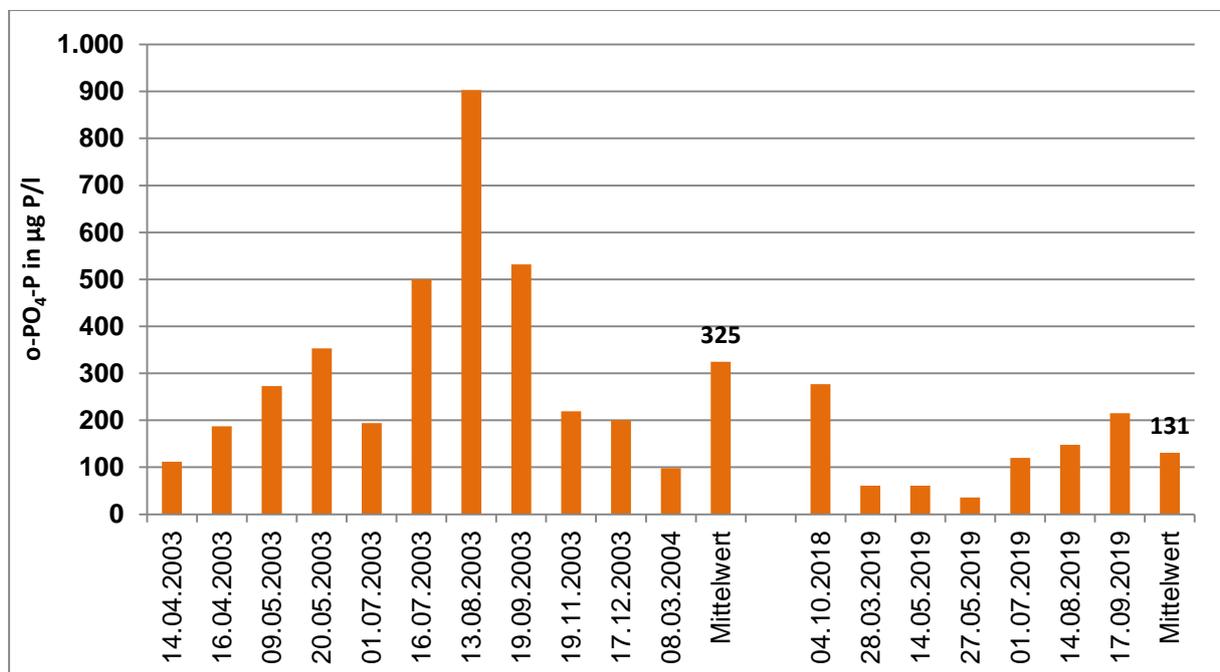
Abb. 9: Der Verlauf des Orthophosphats im zufließenden Mühlbach in den Untersuchungsjahren 2003 und 2019.

Wie aus Abbildung 9 ersichtlich ist, hat sich die Orthophosphatbelastung des zufließenden Mühlbachs in diesen Jahren ebenfalls erheblich verringert: von durchschnittlich 325 µg P/l im Jahr 2003 auf 131 µg P/l im Jahr 2019; d. h. in der gleichen Größenordnung wie im Anlagensee selbst (s. Abb. 9).

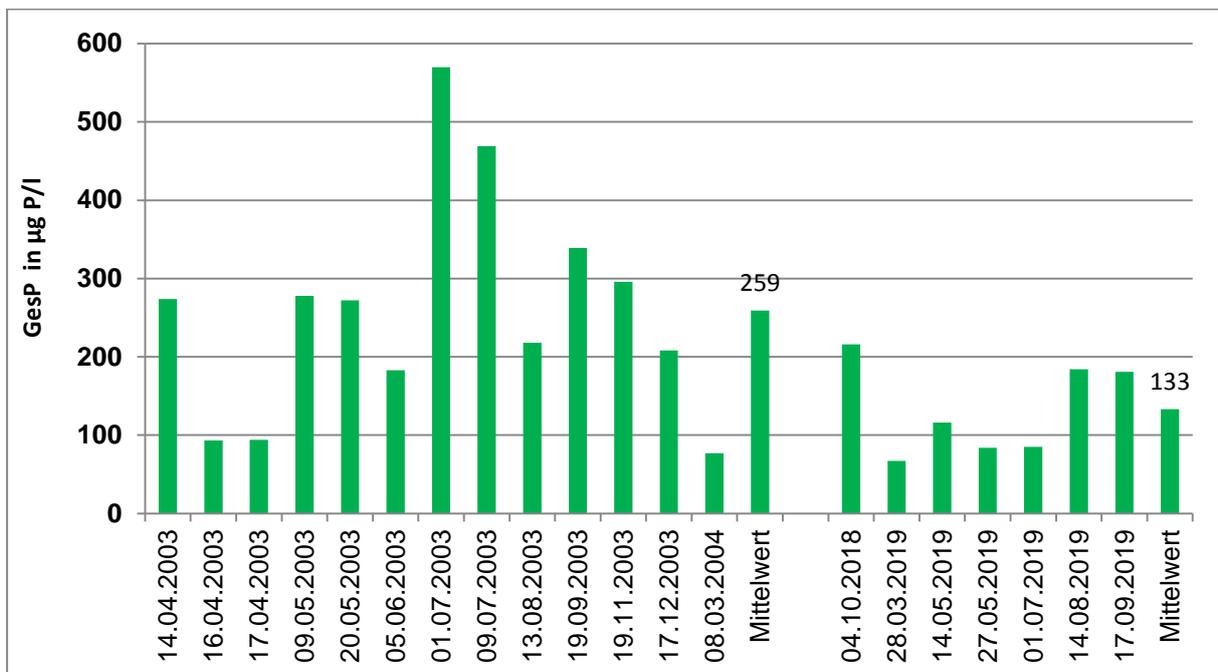
Abb. 10: Der Konzentrationsverlauf des Gesamtphosphats (in µg P/I) im Anlagensee und im zufließenden Mühlbach in den Jahren 2003 und 2019.

Wie aus Abbildung 10 ersichtlich ist, hat sich auch die Gesamtphosphatbelastung des Anlagensees zwischen 2003 und 2019 halbiert: **von durchschnittlich 259 µg**

P/I auf 133 µg P/I. Mit durchschnittlich 133 µg P/I muss der Anlagensee jedoch immer noch als hoch eutroph eingestuft werden.

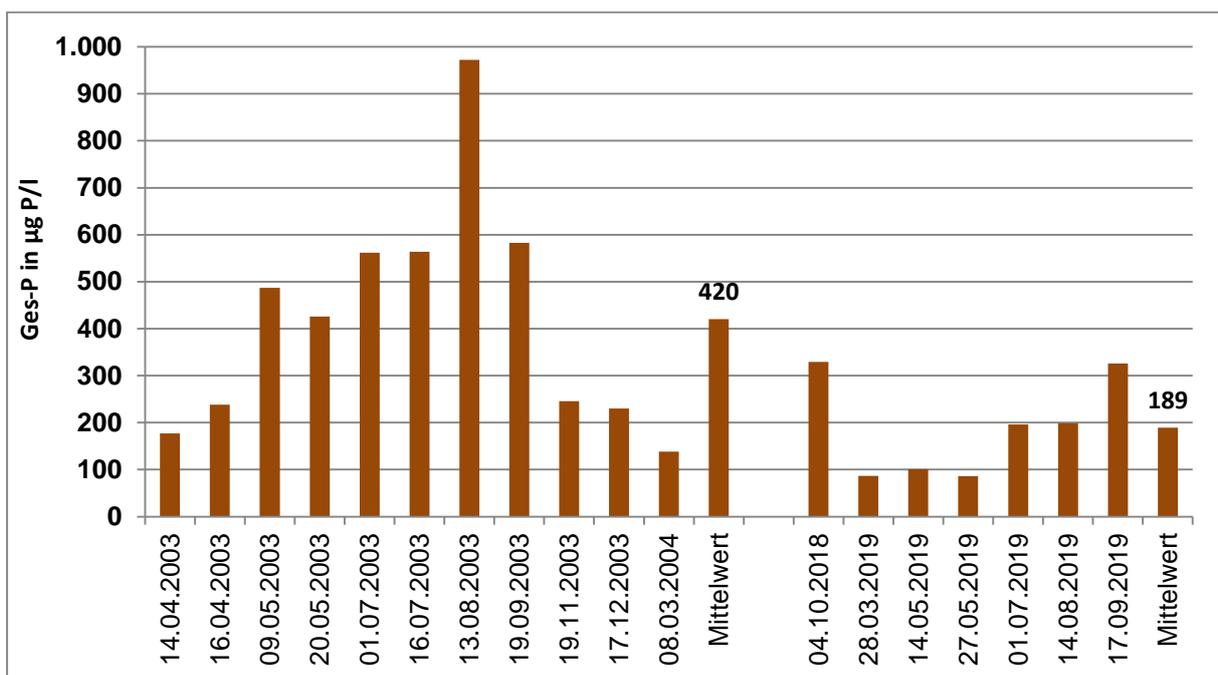
Abb. 11: Der Verlauf des Gesamtphosphats (in µg P/I) im zufließenden Mühlbach in den Untersuchungsjahren 2003 und 2019.

Im Mühlbach hat sich die Gesamtphosphatbelastung zwischen 2003 und 2019 mehr als halbiert: **von durchschnittlich 420 µg P/I auf 189 µg P/I** (s. Abb. 11). Der Vergleich der Abbildungen 9 und 11 zeigt, dass ein erheblicher Anteil des über den Mühlbach eingetragenen Phosphors partikulär gebunden ist.

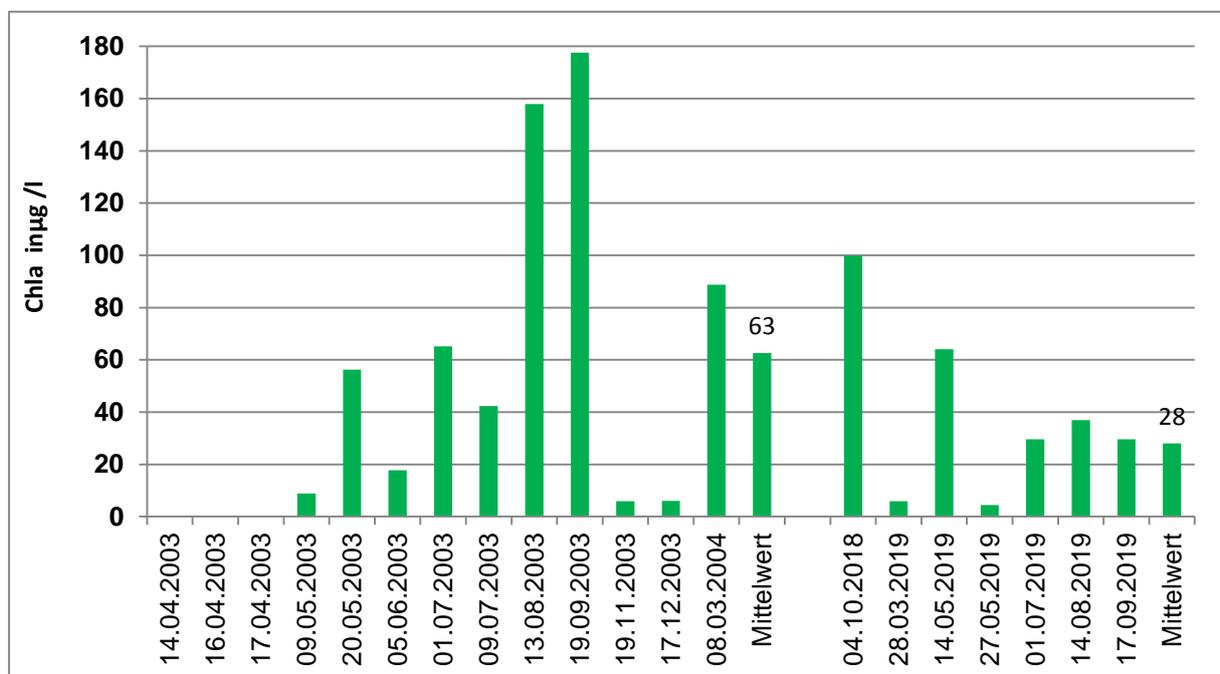
Abb. 13: Der Konzentrationsverlauf des Chlorophyll a-Gehaltes (in µg/l) im Anlagensee in den Jahren 2003 und 2019 (Der Chlorophyll a Mittelwert 2019 wurde ohne die Messung vom 4.10.2018 berechnet).

Die Chlorophyll a-Kurve zeichnet die jahreszeitliche Entwicklung der Planktonalgen im Anlagensee nach. Der Chlorophyll a-Gehalt schwankte in den 6 Untersuchungen des Jahres 2019 zwischen minimal 4 und maximal 64 µg/l, was auf eine für die Trophiestufe eutroph 2 verhältnismäßig niedrige Phytoplanktonbiomasse hinweist (s. Abb. 13).

Gegenüber dem Untersuchungsjahr 2003 hatten sich die Chlorophyll a-Konzentrationen 2019 im Anlagensee mehr als halbiert (s. Abb. 13).

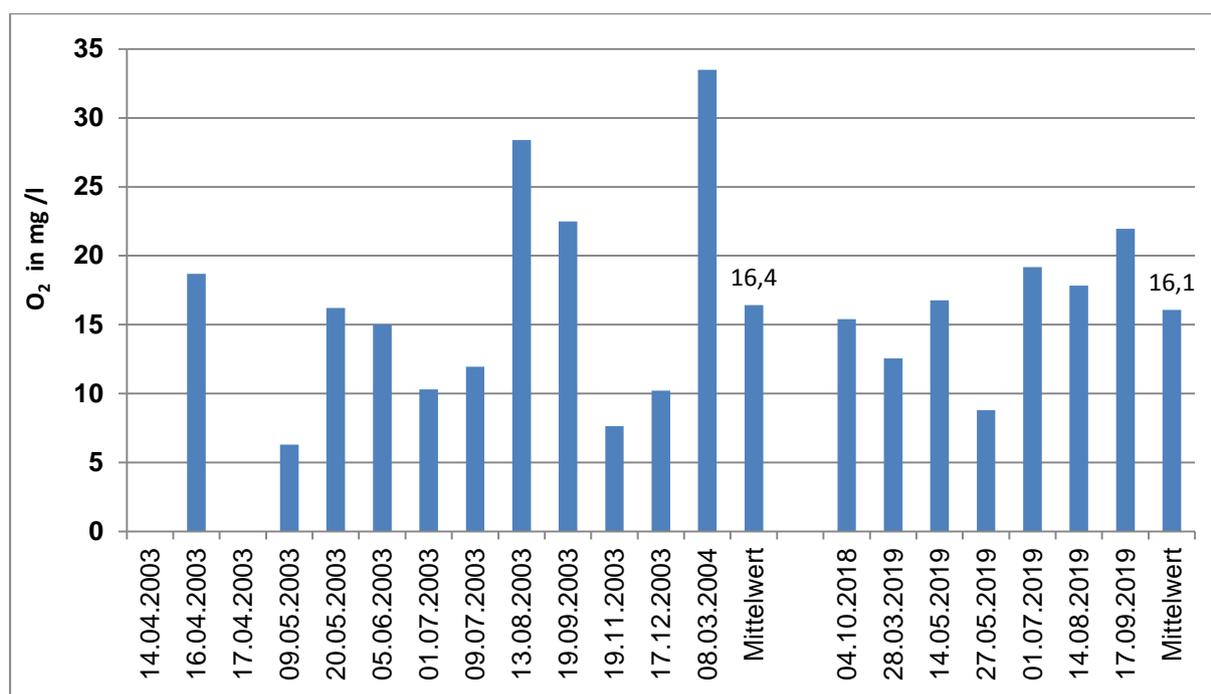
Abb. 14: Der Konzentrationsverlauf des Sauerstoffgehaltes (in mg/l) im Anlagensee in den Jahren 2003 und 2019.

Auch der Sauerstoffhaushalt als Indikator für die Höhe der Eutrophierung des Anlagensees war 2019 wesentlich ausgeglichener im Vergleich zum Untersuchungsjahr 2003 (s. Abb. 14).

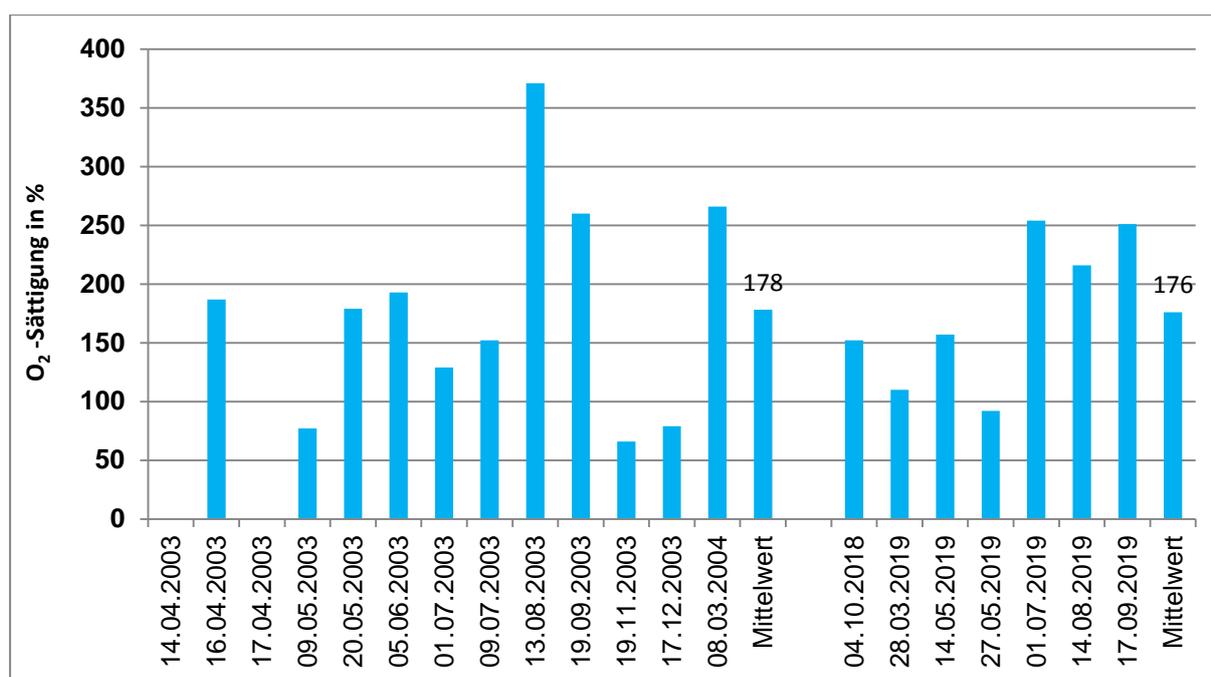
Abb. 15: Der Verlauf der Sauerstoffsättigung (in %) im Anlagensee in den Jahren 2003 und 2019.

Die Sauerstoffübersättigung war 2019 mit maximal 250 % deutlich niedriger im Vergleich zu 2013 mit maximal 371 %, wie aus Abbildung 15 hervorgeht. Mit durchschnittlich 176 % ist die Sauerstoffübersättigung jedoch immer noch zu hoch, um negative Auswirkungen für die Biozönose (z. B. Gasblasenkrankheit) mit Sicherheit ausschließen zu können.

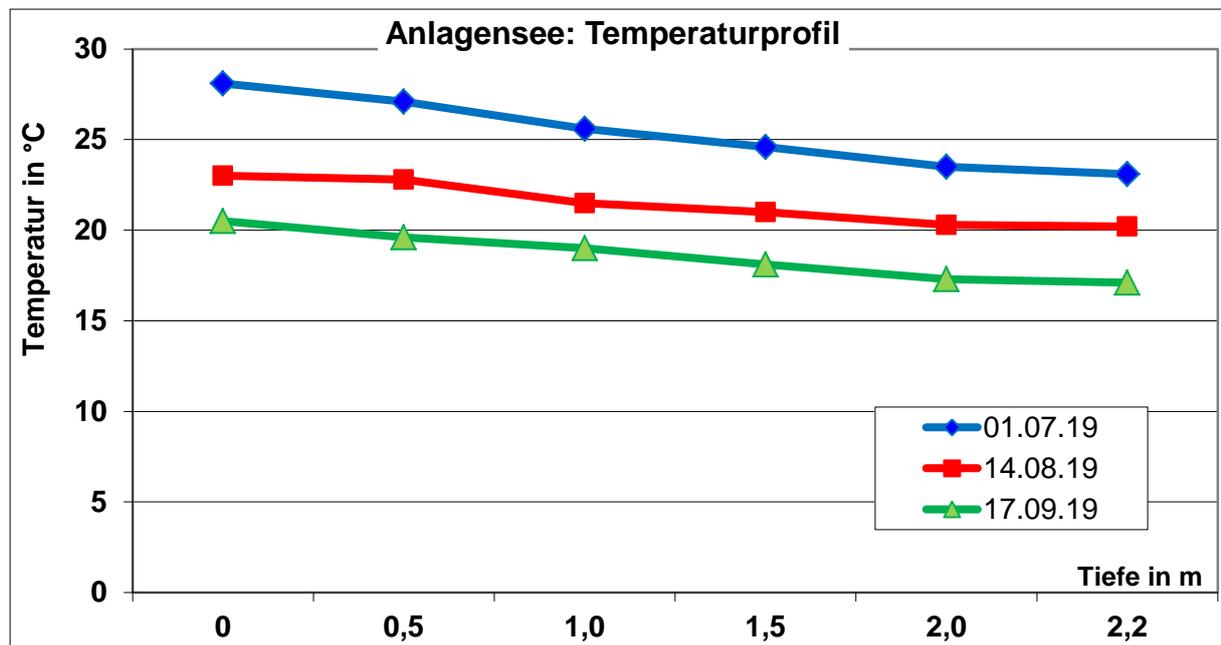
Abb. 16: Der Verlauf des Temperaturtiefengradienten in dem nur 2,2 Meter tiefen Anlagensee im Sommer 2019.

Wie aus Abbildung 16 ersichtlich ist, kam es im Juli 2019 zu einer deutlichen Ausbildung einer Temperatursprungschicht³ bereits in einer Tiefe von 1 Meter, während im August und September nur eine ganz schwache Schichtung im Wasserkörper vorhanden war (s. auch Anlage 4).

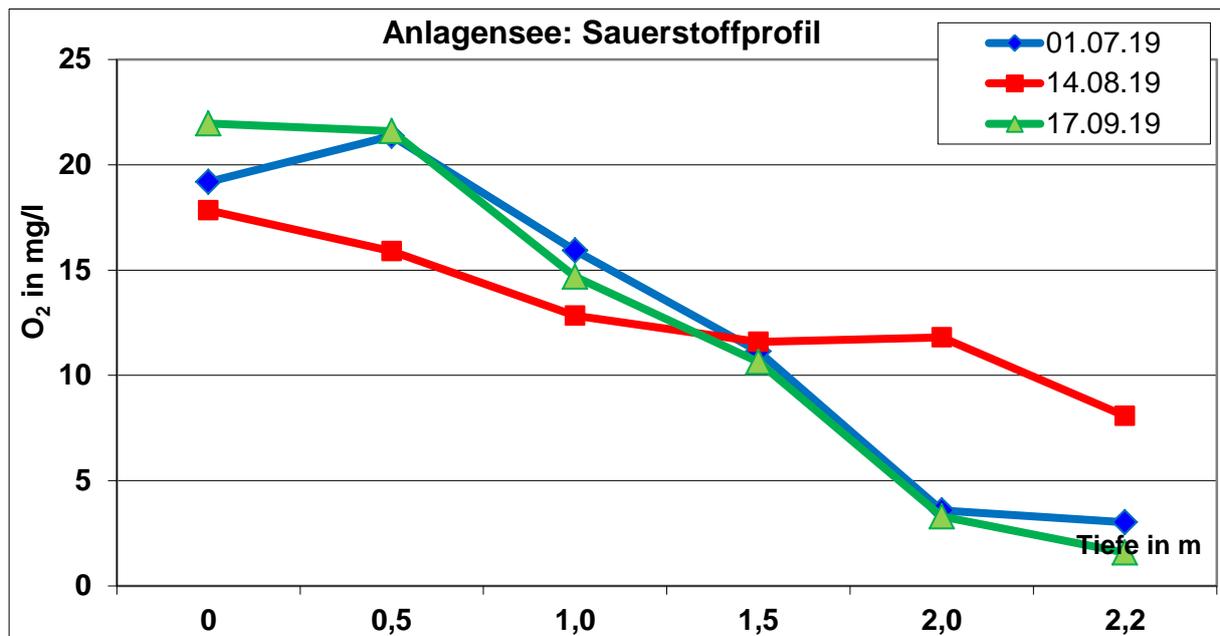
Abb. 17: Der Verlauf des Sauerstoff-Tiefengradienten in dem nur 2,2 Meter tiefen Anlagensee im Sommer 2019.

In der oberen Wasserschicht des Anlagensees lagen stets hohe und ausreichende Sauerstoffwerte vor. Etwas anders sah es im Tiefenwasser aus. Während der kurzen Einschichtungsphasen im Juli und September wurde im Tiefenwasser, d. h. über dem Seegrund, ein Rückgang des Sauerstoffgehaltes auf 3,0 mg/l bzw. 1,6 mg/l gemessen, was einer Sauerstoffsättigung von minimal 36 % bzw. 17 % entspricht.

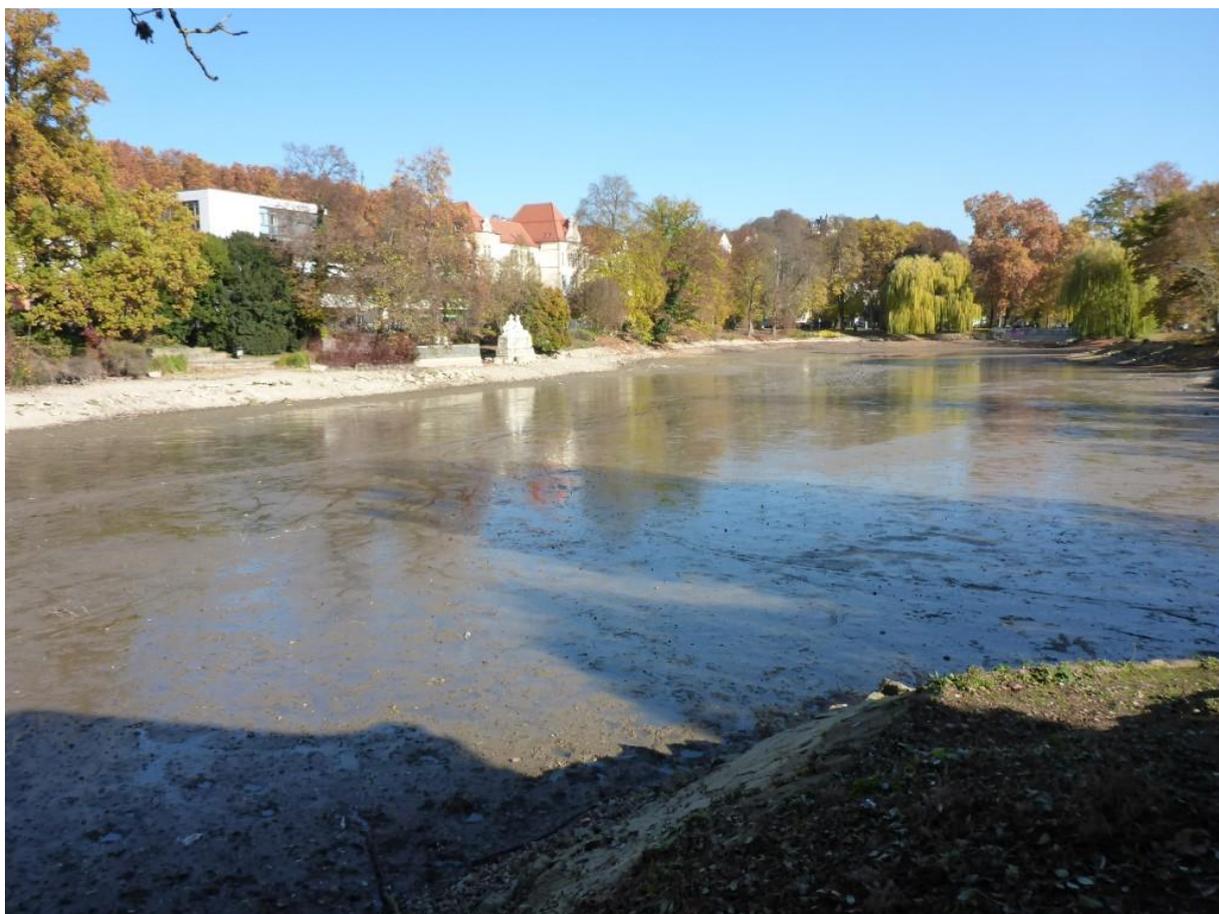
Abb. 18: Der Anlagensee am 7.11.2018 nach dem Ablassen vom Zulauf her aufgenommen mit Wasseransammlungen im Bereich der Seemitte.

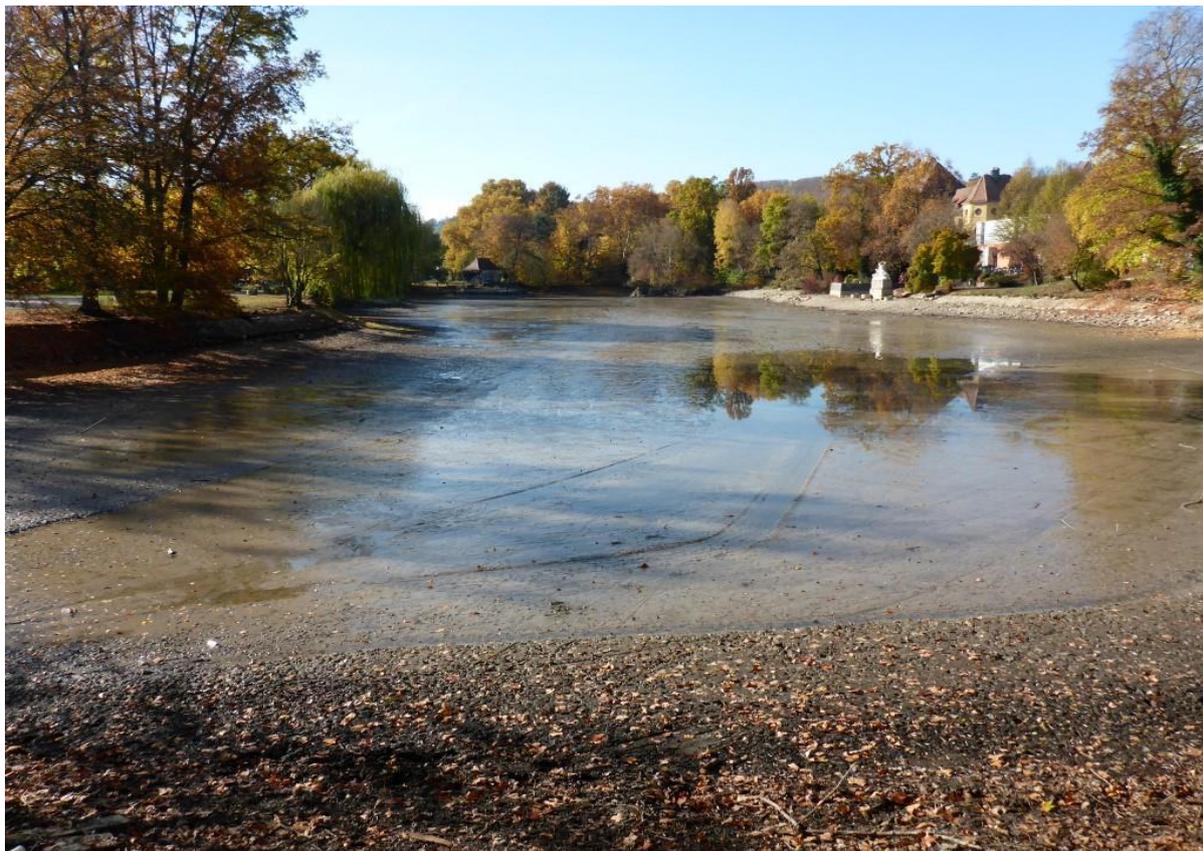
Abb. 19: Der Anlagensee am 7.11.2018 – vom Ablauf her aufgenommen.

Am 7. November 2018 wurden an drei Stellen im Anlagensee – im Zulaufbereich, der Seemitte und beim Ablauf - Sedimentproben entnommen, um den Zustand des Sedimentes kurz nach dem Ablassen zu untersuchen (s. Abb. 18 bis 20).

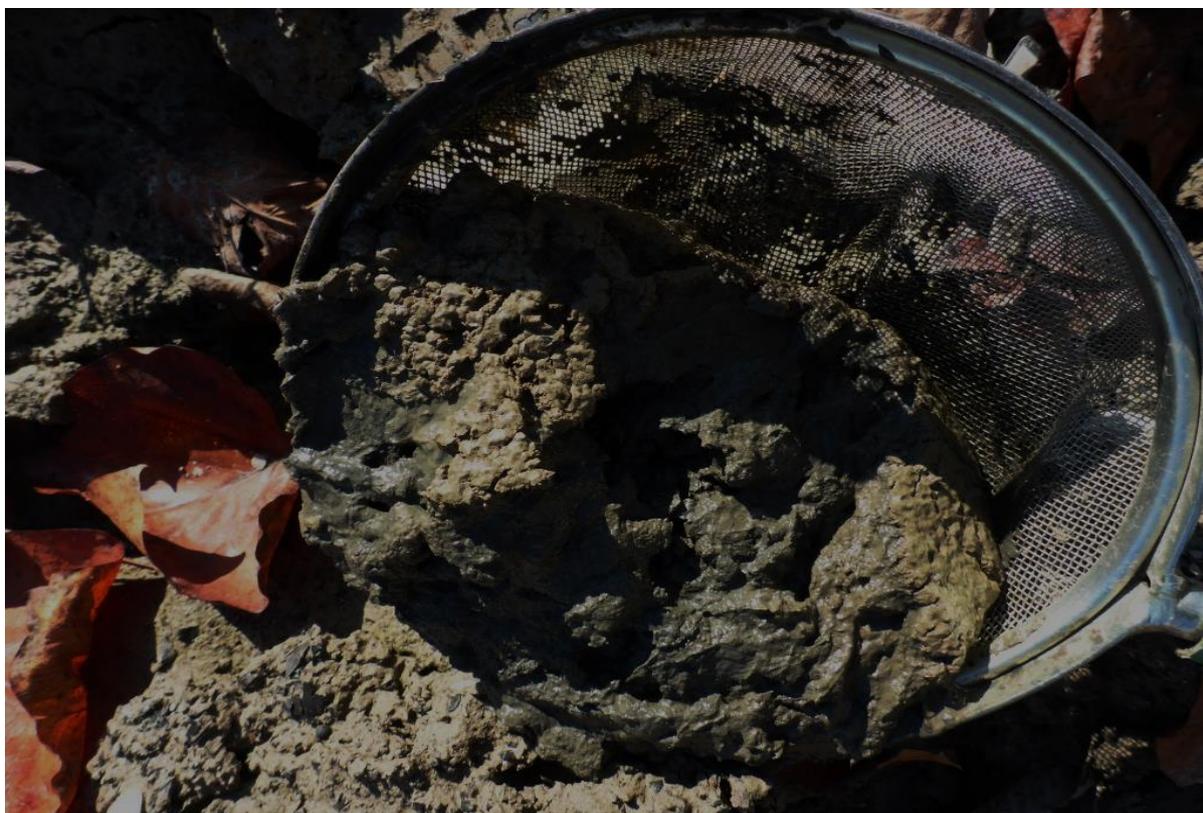
Abb. 20: Das Sediment im Anlagensee nach dem Ablassen. Die Schwarzfärbung zeigt die Bildung von Eisensulfid an, die durch anaerobe (sauerstofffreie) Verhältnisse im Sediment verursacht wird (= Faulschlamm-Bildung).

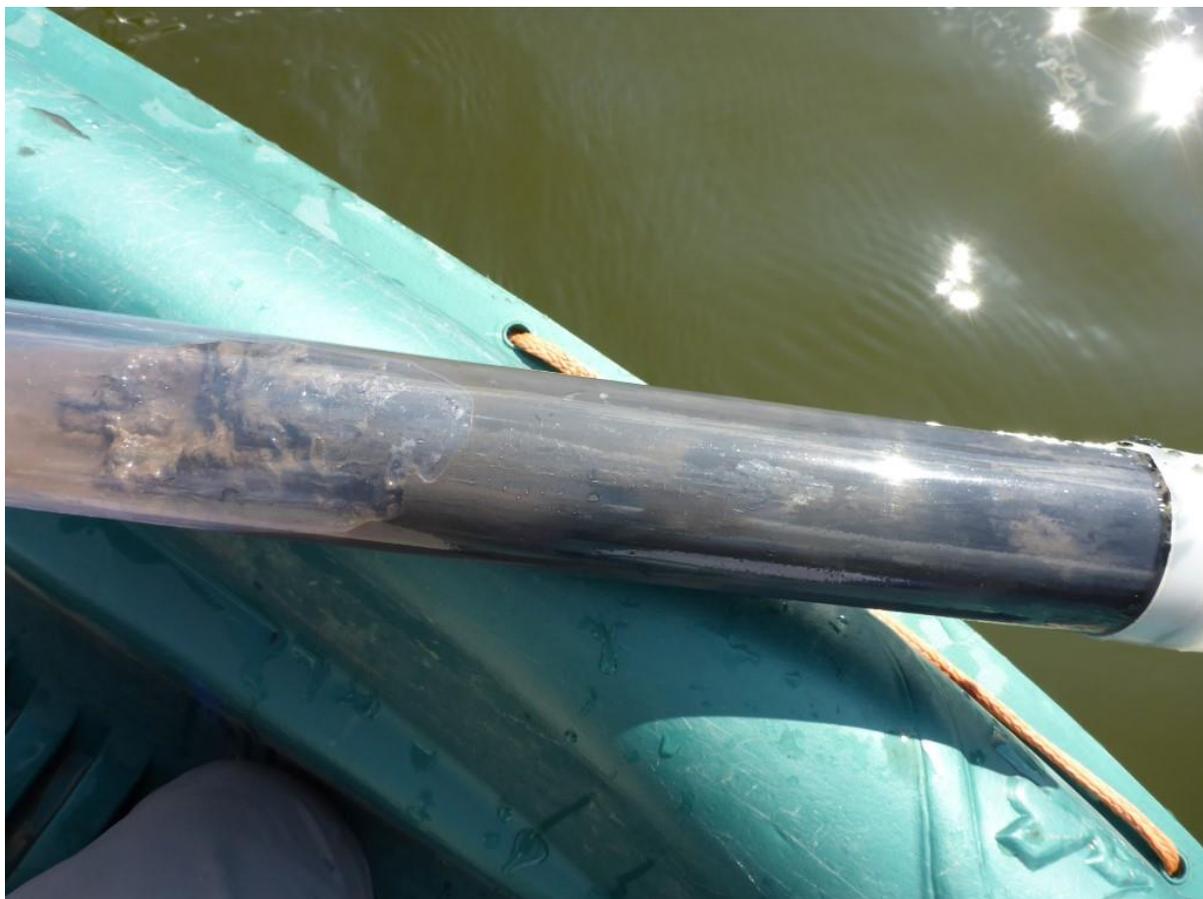
Abb. 21: Ein am 14.08.2019 mit Hilfe eines Stechröhres im Anlagensee entnommener Sedimentkern.

Am 14.08.2019 wurden mit Hilfe eines Stechröhres Sedimentkerne aus dem Zulaufbereich, der Seemitte und vor dem Auslauf entnommen. Dabei wurden jeweils 3 Proben an jeder Stelle zu einer Mischprobe vereinigt. Die Mächtigkeit der Sedimentkerne lag zwischen 40 und 50 cm (s. Abb. 21).
