Denkmalpflegerischer Werteplan Gesamtanlage Bebenhausen

Stand November 2013
strebewerk.

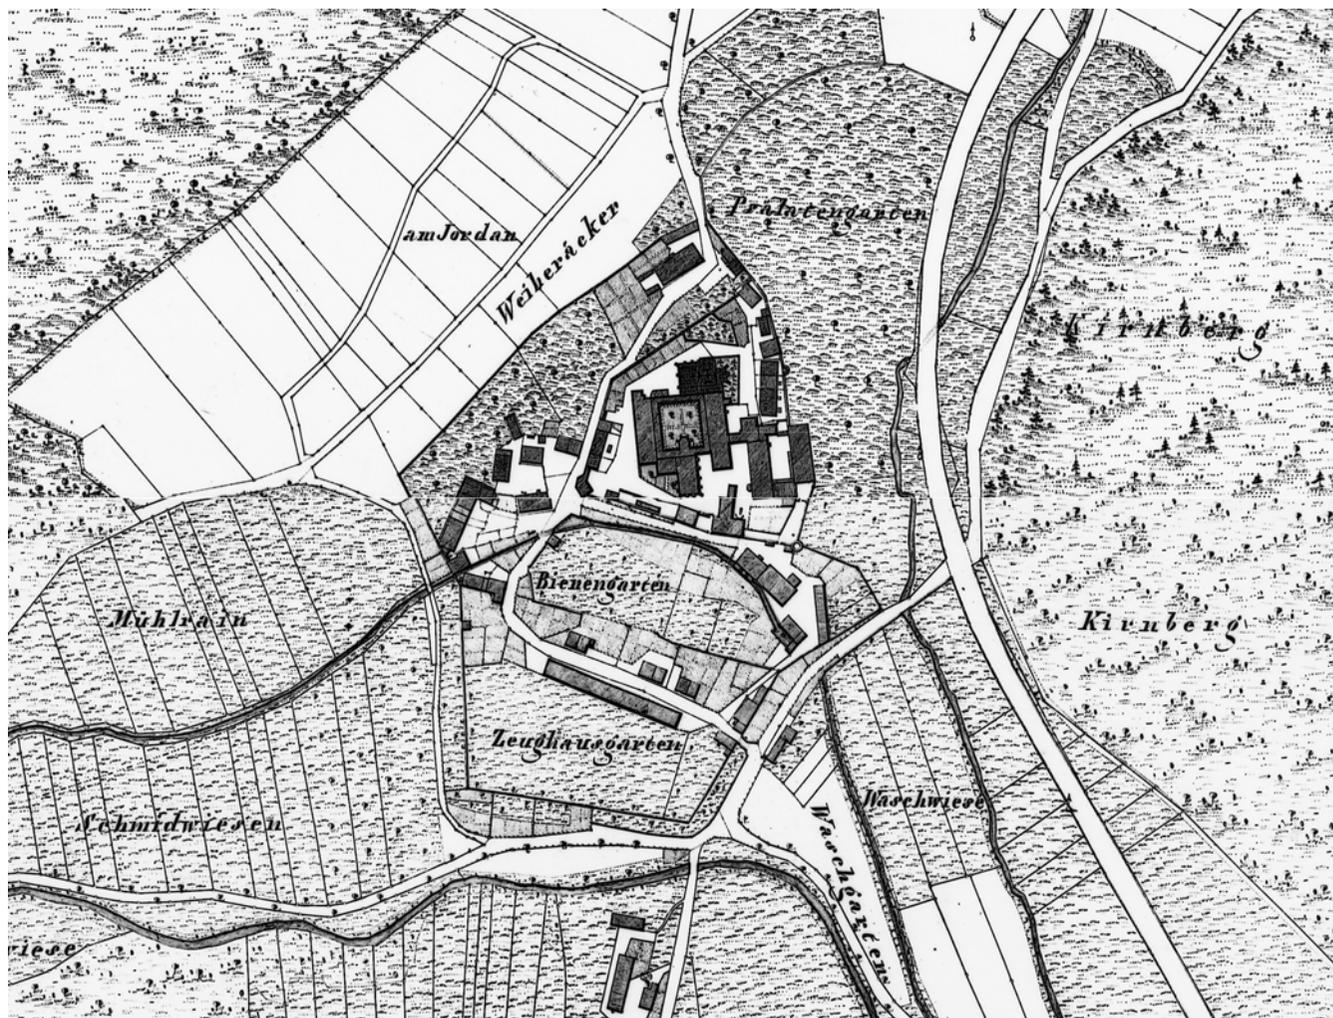
Württembergische Flurkarte von Bebenhausen, Nordkarte (NO 0501) von 1822, 1848 „neu rectifizirt“, Südkarte (NO0401) von 1818, 1848 „neu gravirt“

Die nebenstehende Württembergische Flurkarte, Stand 1848, zeigt in erster Linie die Kloster- bzw. Schlossgebäude und deren Nebengebäude. Im Süden ist noch das langgestreckte Zeughaus mit der umgebenden ummauerten Freifläche vorhanden, das im 19. Jahrhundert abgerissen und sein Gelände ab der Mitte des 20. Jahrhunderts dicht bebaut wurde.

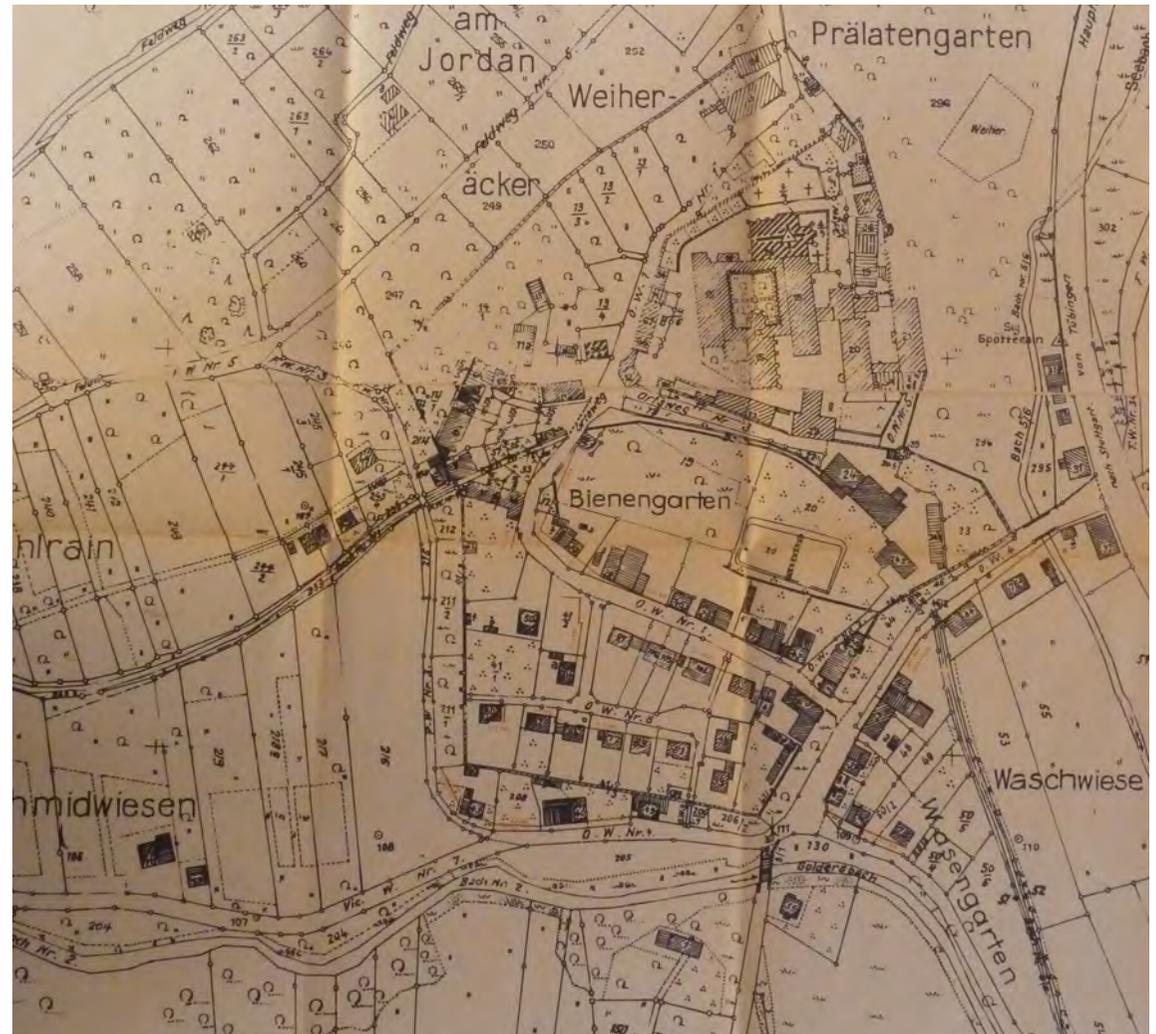
Ortsplan aus dem Ortsarchiv Bebenhausen, vermutlich Mitte des 20. Jh.

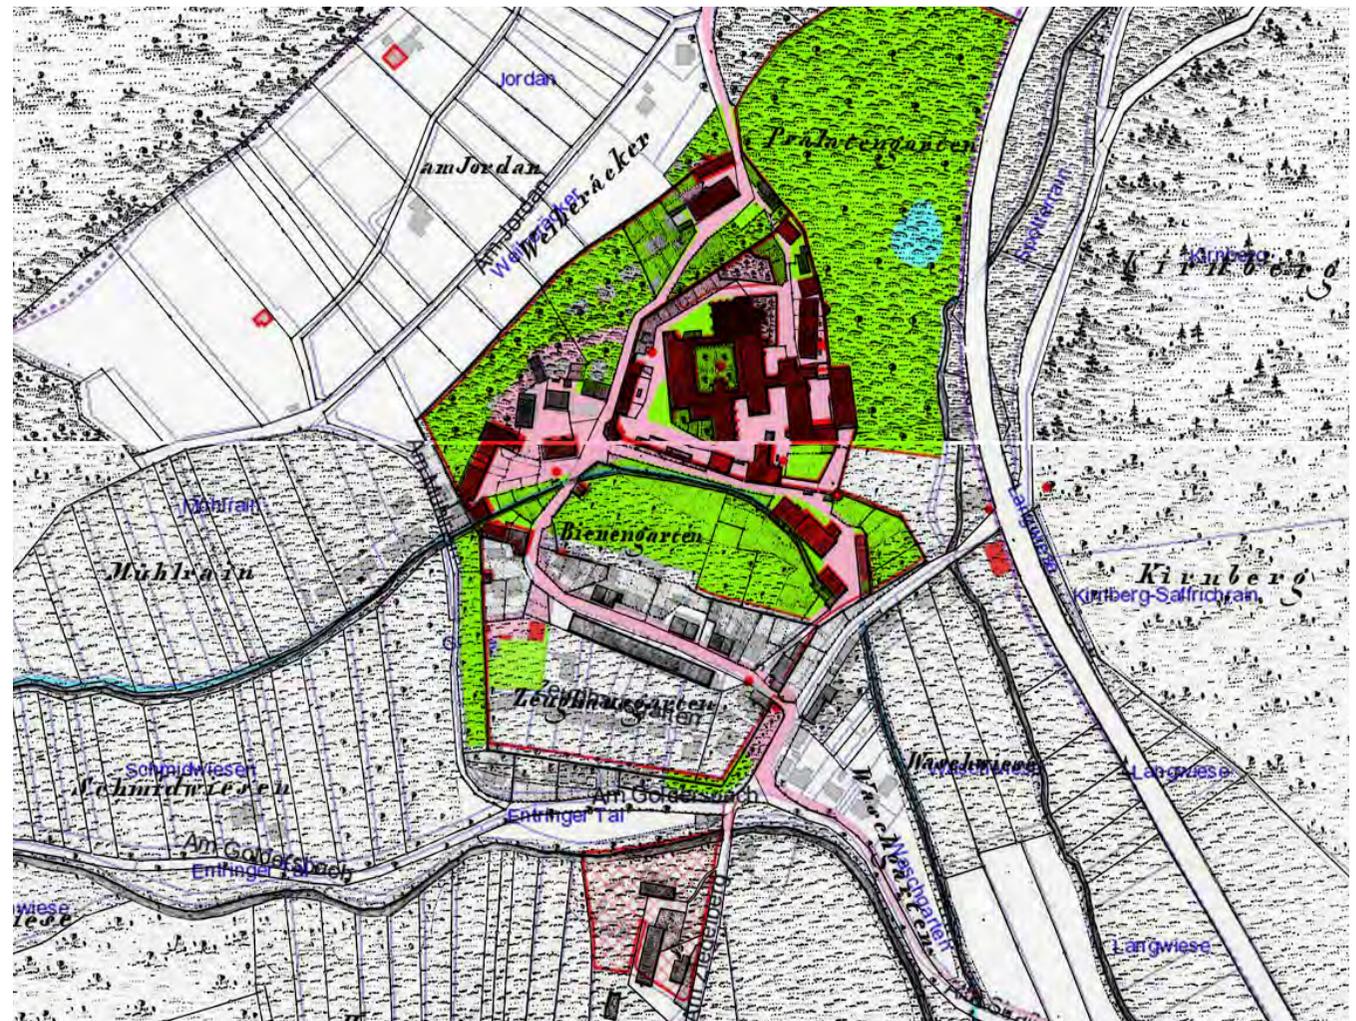
Überlagerung des Innenbereichs der Gesamtanlage des historischen Ortskerns von Bebenhausen mit der historischen Württembergischen Flurkarte, Stand 1848

Die Überlagerung des denkmalpflegerischen Werteplans mit der Württembergischen Flurkarte (s. übernächste Seite) hebt die kompakten Kloster- und Schlossanlagen mit den Wirtschaftsgebäuden als historische Strukturen heraus. Die Verdichtung der Baumassen im Dorf ist deutlich ablesbar.

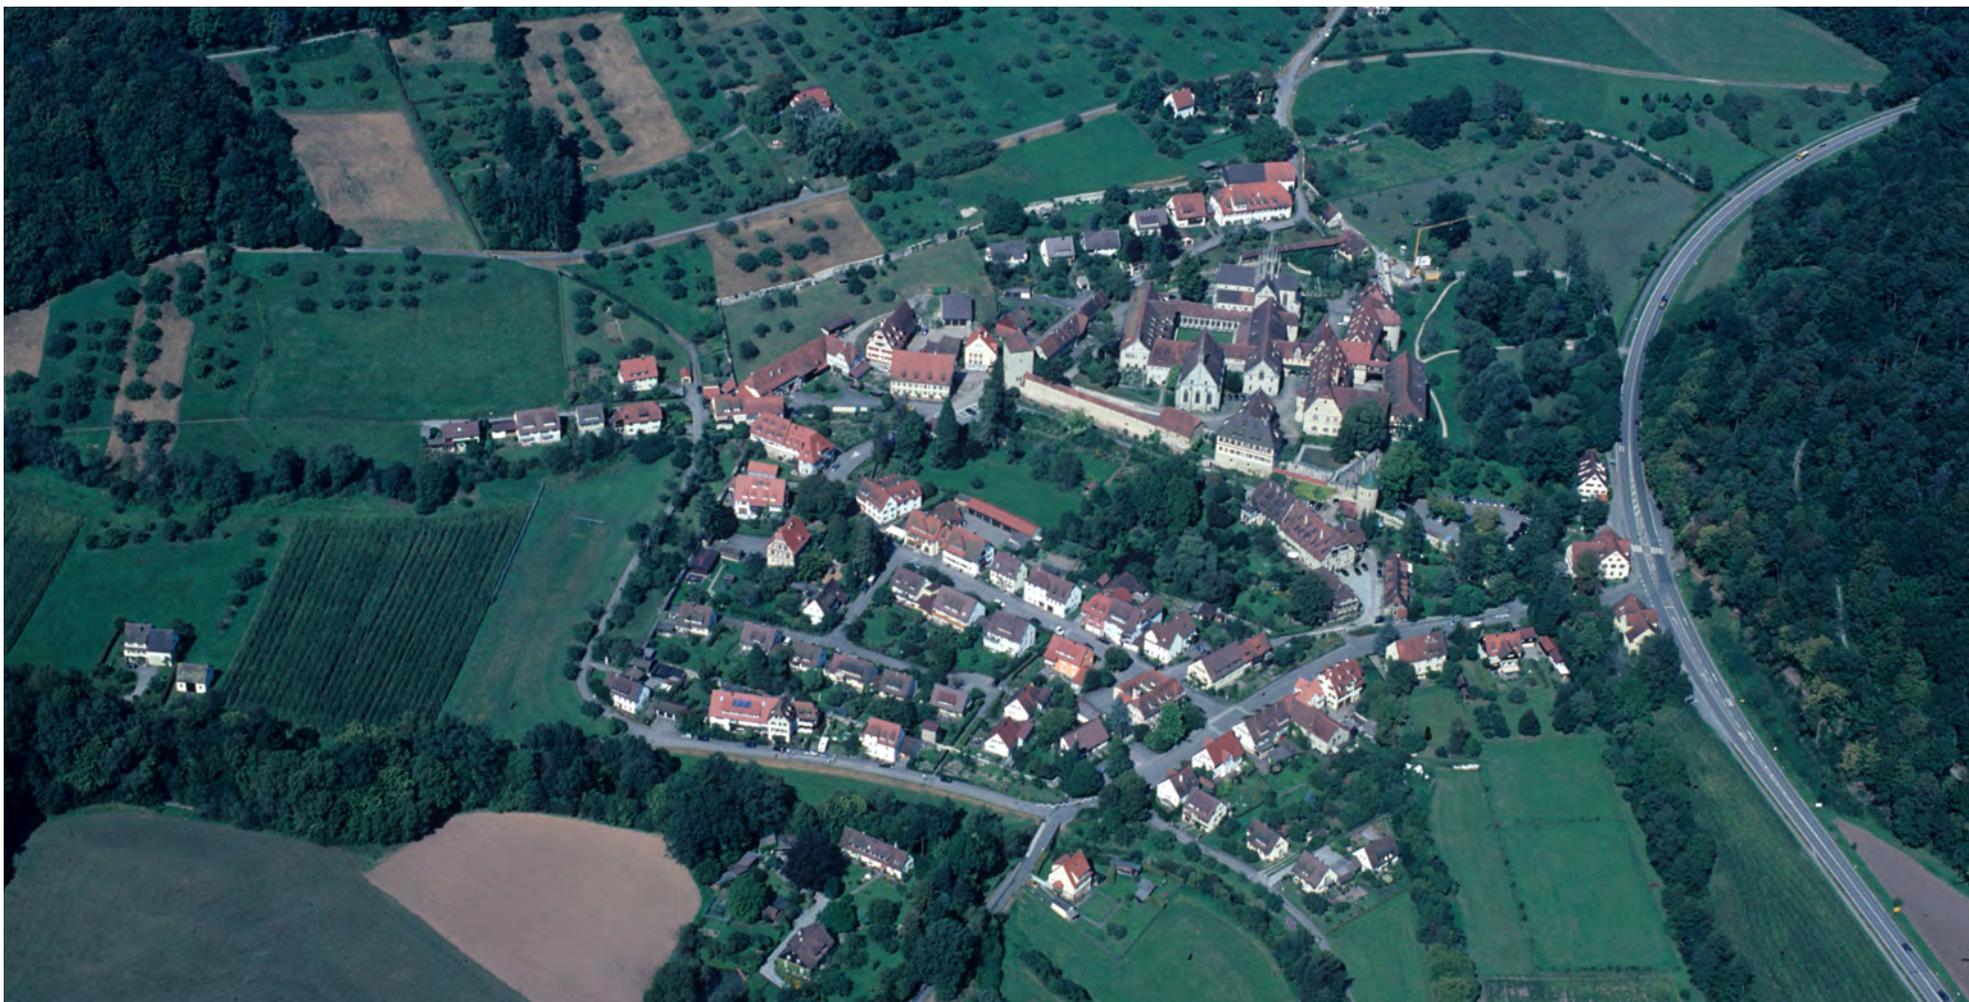
Siedlungsentwicklung

1. 12./13. Jh.
Zisterzienserkloster ab 1187, Klosterbauten mit Innerer Klostermauer
2. 14.-16. Jh.
Klosterökonomie aus Mühlen, Kasernehof mit Remisen, Scheunen, Wagnerei, Klosterherberge und Äußerer Klostermauer
3. frühes 19. Jh.
Ausbau der Klosterinfirmirie zum königlichen Jagdschloss
4. 19. Jh.
Ausbau der ehem. Klosterwirtschaft zum Dorf, Verdichtung des „Bienen-gartens“
5. 20. Jh.
Verdichtung des „Zeughausgartens“, der Äußeren Klostermauer und Dorferweiterung nach Südosten, Norden und Westen „Am Mühlrain“

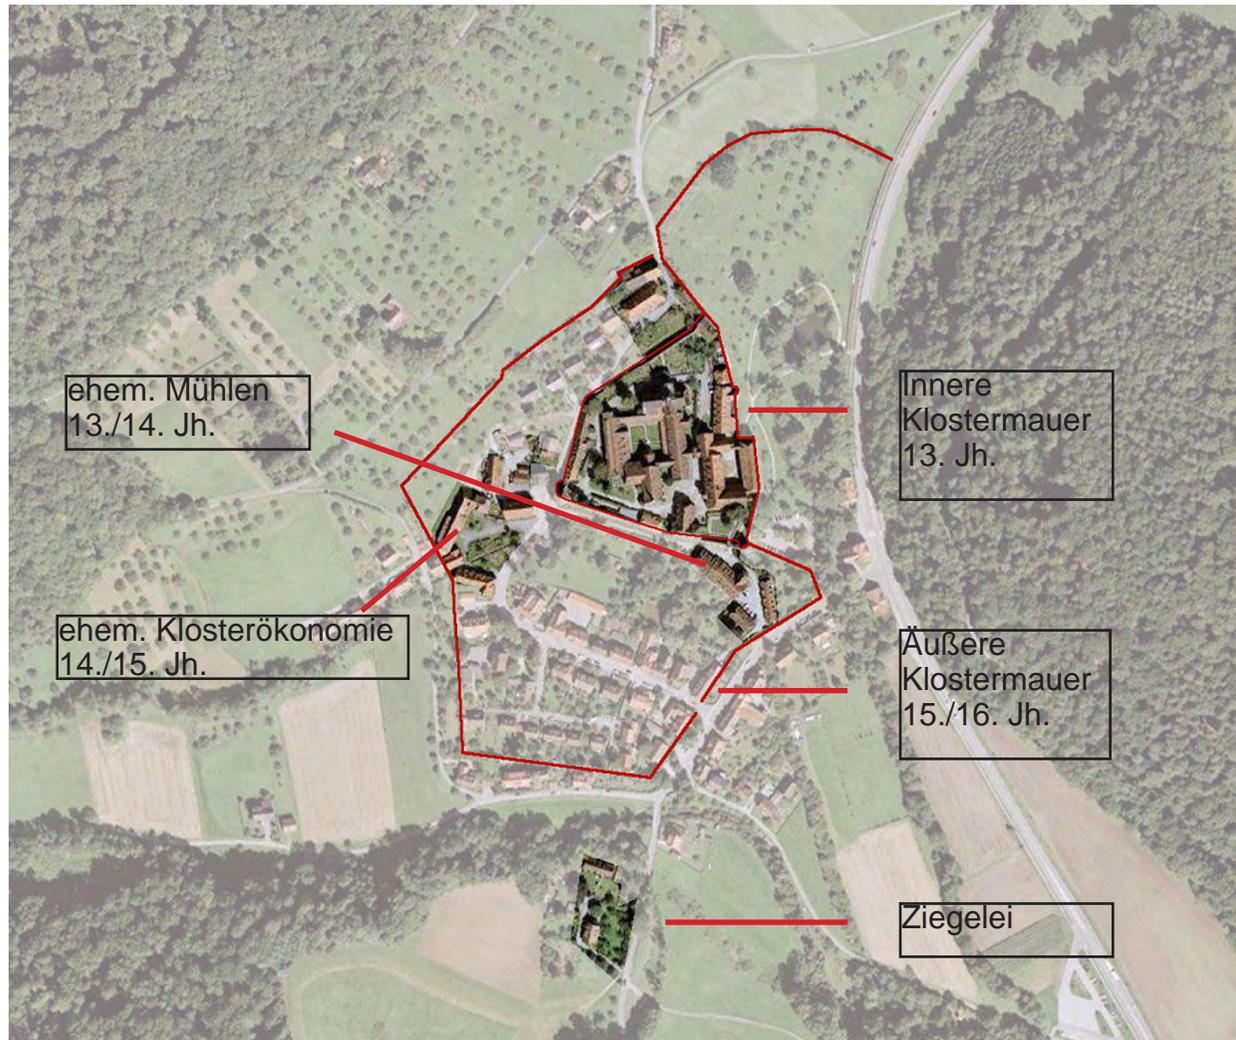
Siedlungsentwicklung Klosteranlage

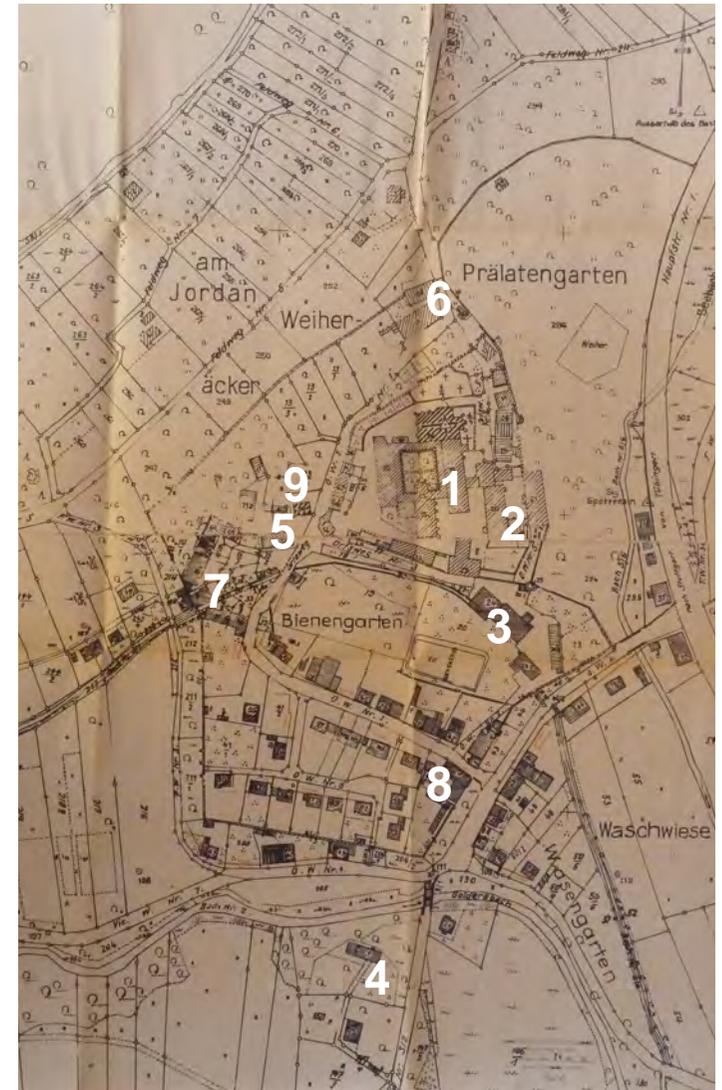
Schwarzplan des Siedlungsbereichs

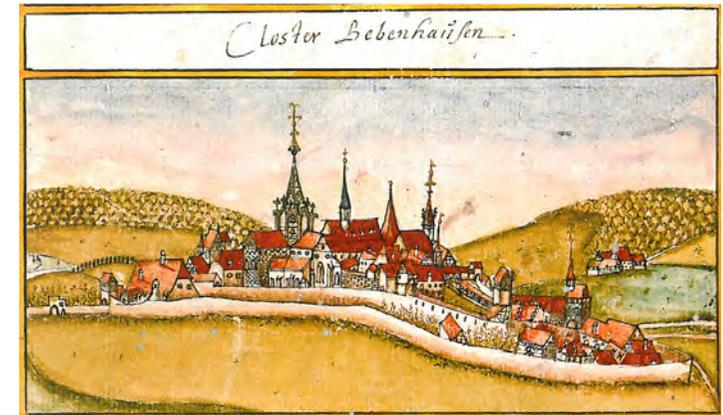
Bebenhausen 1683 von Nordwesten. Rechts im Bild noch deutlich zu erkennen: die Fischteiche

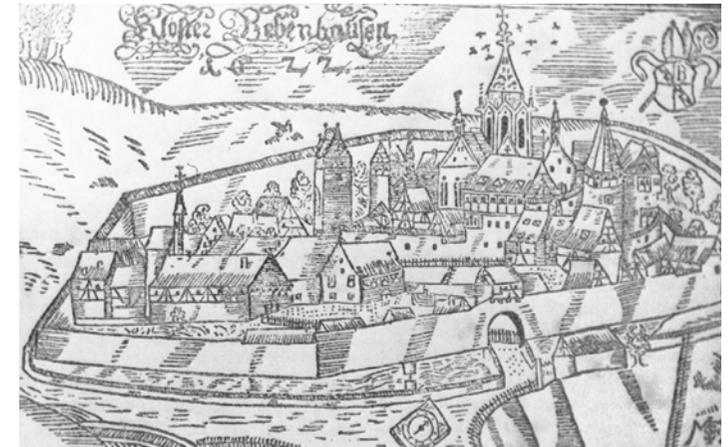
Ansicht von Bebenhausen, Holzschnitt, 1622

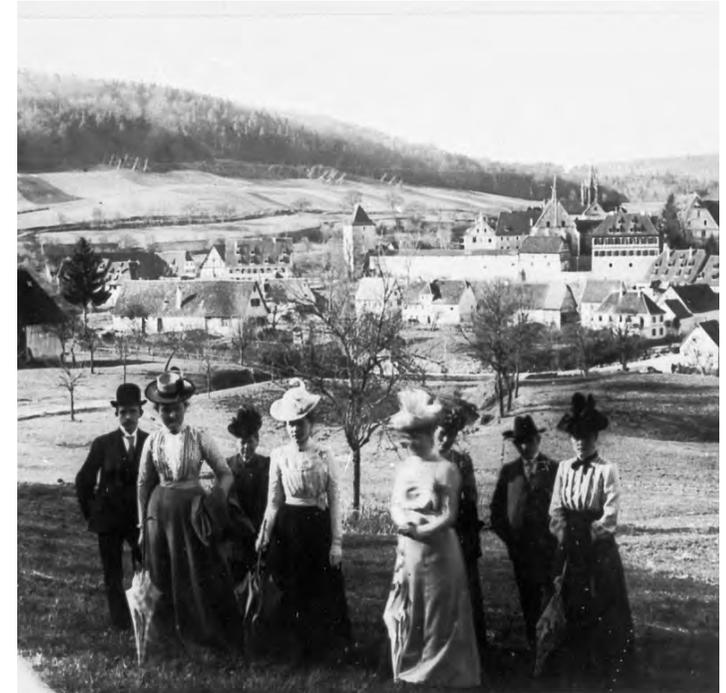
Ortsansicht von Süden um 1900 (Bildindex Marburg)

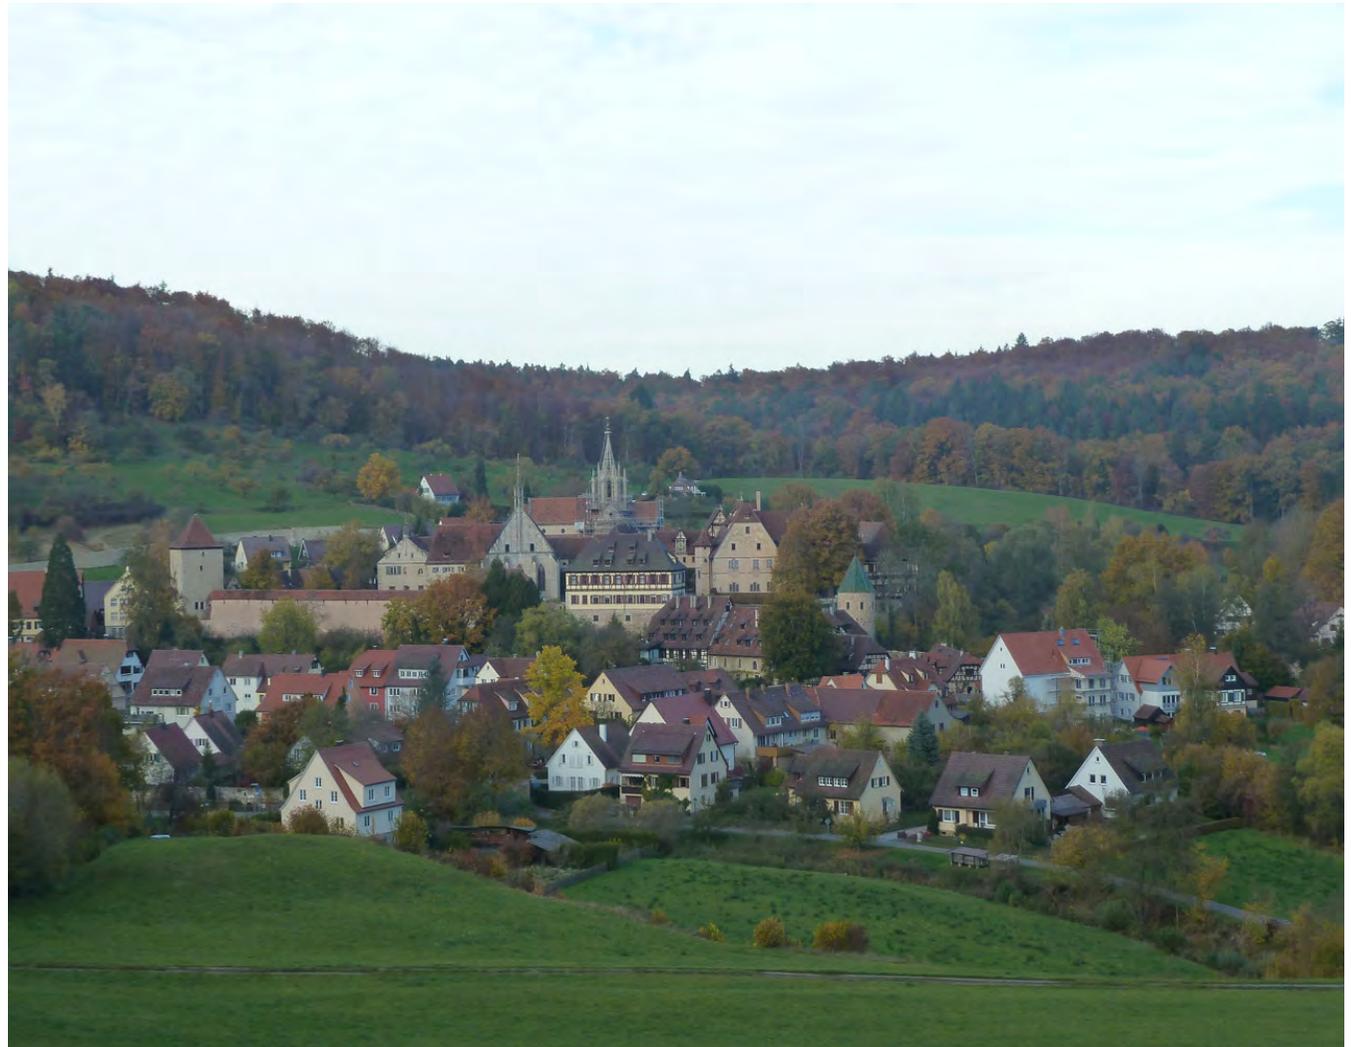
Bebenhausen von Süden, 2013

Auf dem höchsten Niveau befindet sich die von einer Mauer mit Wehgang umschlossene Kloster- bzw. Schlossanlage. Im Schatten der Mauer findet sich rund um Klausur- und Schlossbauten eine Reihe niedriger ehemaliger Wirtschaftsbauten mit maximal zwei Geschossen. Die Klausur selbst zeigt Merkmale ihrer Bauzeit ebenso wie der späteren Umbauten zu Klosterschule und Forstamt auf der einen, königlichem Jagdschloss und Landtag auf der anderen Seite. Der vorzüglichen Werksteinarchitektur steht das reich verzierte Fachwerk z. B. des Kapff'schen Baus, in gestalterischer Wirkung nicht nach.

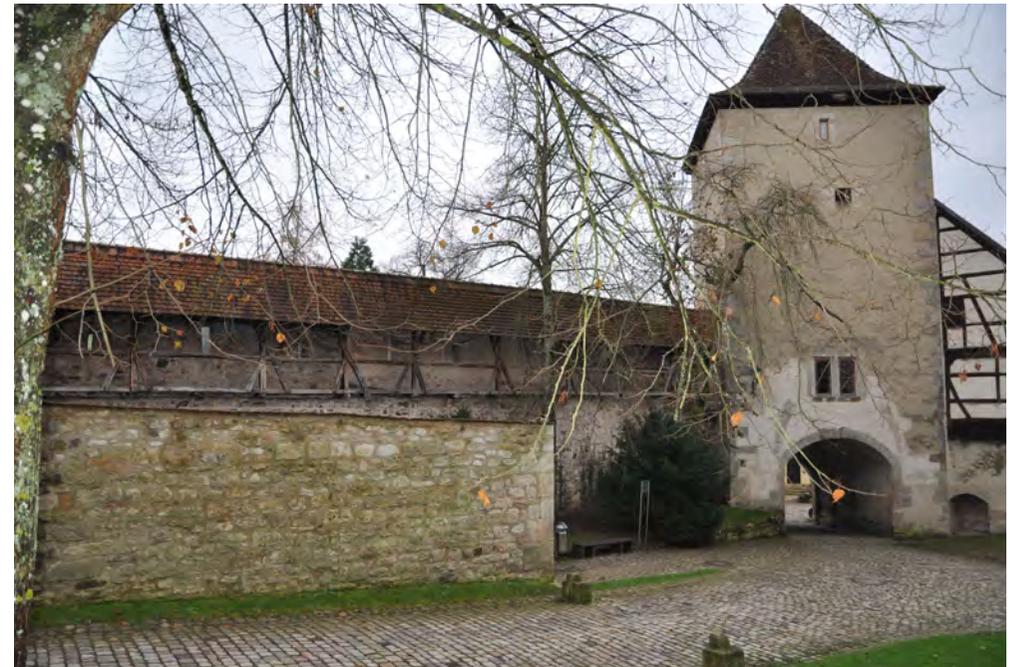
Die Innere Klostermauer wird teilweise von einem gedeckten Laufgang begleitet. Der Wehrgang umfasst Beim Schloss Nr. 17, Nr. 19, Forstamt Nr. 2, Nr. 4 und Im Schloss Nr. 5, Nr. 7, Nr. 8, Nr. 9. Datierungen: Nordmauer um 1414d, Südmauer 1439d errichtet. 1864 beabsichtigte die Gemeinde, die Klostermauer zur Gewinnung von Straßenschotter zu verwenden. Danach Rückkauf der Ringmauer durch den Staat zur Sicherung des Bestandes. Im Süden integriert die Mauer das Heuhaus und das Abtshaus, begrenzt die Zufahrten zum Stall des Abtshauses und dem Kapff'schen Bau. Nördlich integriert sie den Anbau des Bandhauses und das Forsthaus. Im Norden verbindet sie das Pfortnerhaus und einen Zugang zum Gelände. Am Friedhof ist die Mauer noch in voller Höhe mit gedecktem Laufgang erhalten. Im Westen sind ehem. Ställe und Remisen (heute als Wohnhäuser genutzt) an die Mauer angebaut. Diese wird von zwei Türmen überragt: „Schreibturm“ und „Grüner Turm“. Der „Bandhausturm“ mit burgartigem Aussehen ist heute niedriger und nur noch von der Ostseite ablesbar.

Ansicht der Wehrmauer Richtung Südwesten mit Schreibturm und Klosterpforte, 2013

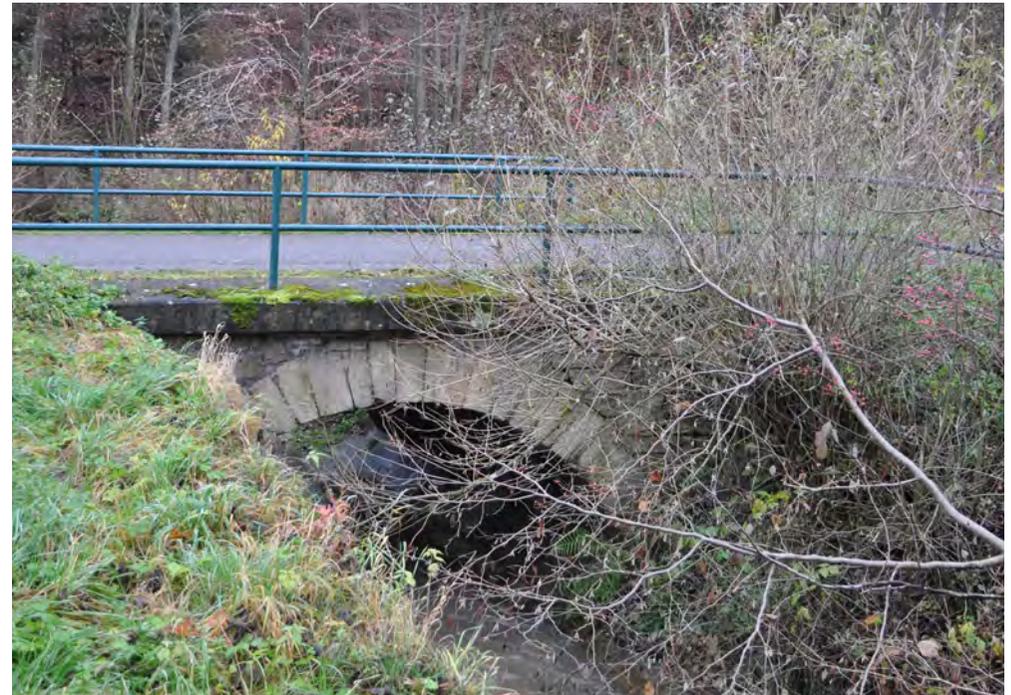
Die Bogenbrücke ist aus großformatigen Sandsteinquadern gefertigt und verfügt von Landfeste zu Landfeste über einen Bogen. Die Begrenzung der Brücke auf der sich das Eisengeländer befindet, besteht aus Beton, der Straßenbelag aus Asphalt.

Nordostansicht der Brücke, 2012

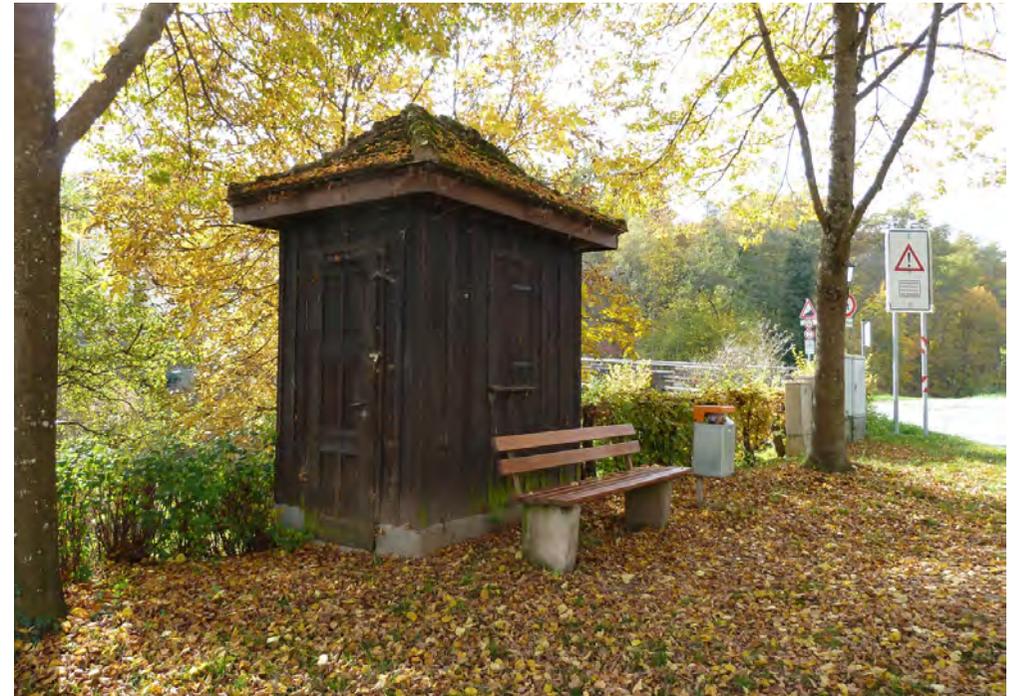
Über einem Fundament aus Beton folgt der, mit einer vertikalen Boden-Deckel-Schalung bekleidete, eingeschossige Aufbau mit einem Walmdach als Abschluss. An der Nordseite befindet sich auf ca. einem Meter Höhe eine mit einem einflügeligen Holzklappladen versehene Öffnung. Die Ostseite wird fast vollständig von einer Holztür eingenommen. Das Dach krägt zu allen Seiten leicht aus.

Ansicht von Nordosten, 2012

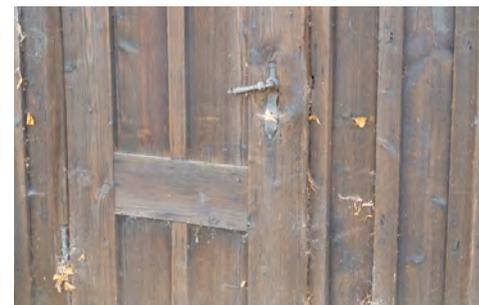
Detail der Tür auf der Ostseite, 2012

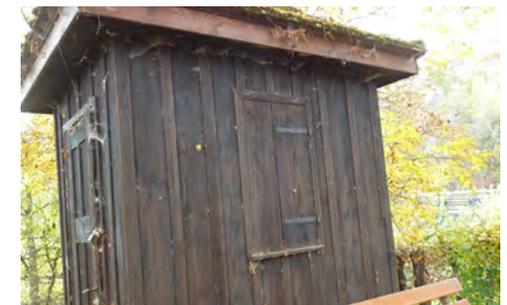
Nordostecke mit Tür und Fenster, 2012

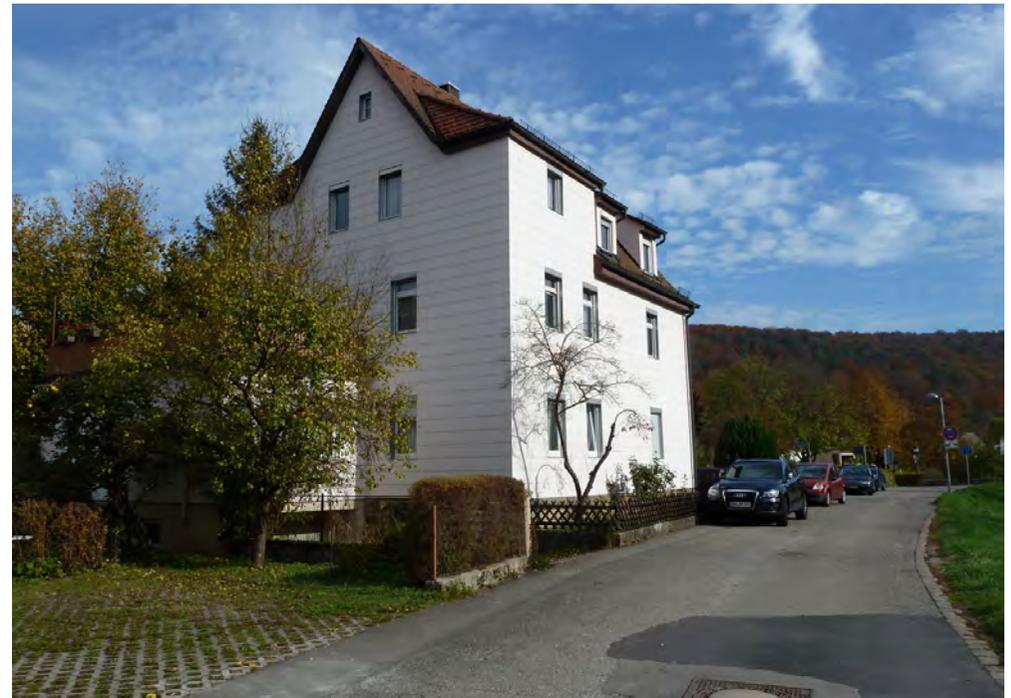
Über einem Sockel aus bossierten Sandsteinquadern folgen zwei Geschosse, sowie eine ausgebaute Dachgeschossebene mit darüber liegendem Spitzboden unter einem Satteldach mit Schleppgaube. Das gesamte Gebäude ist bis auf den Sockelbereich mit Zementfaserplatten bekleidet.

Ansicht von Südwesten, 2012

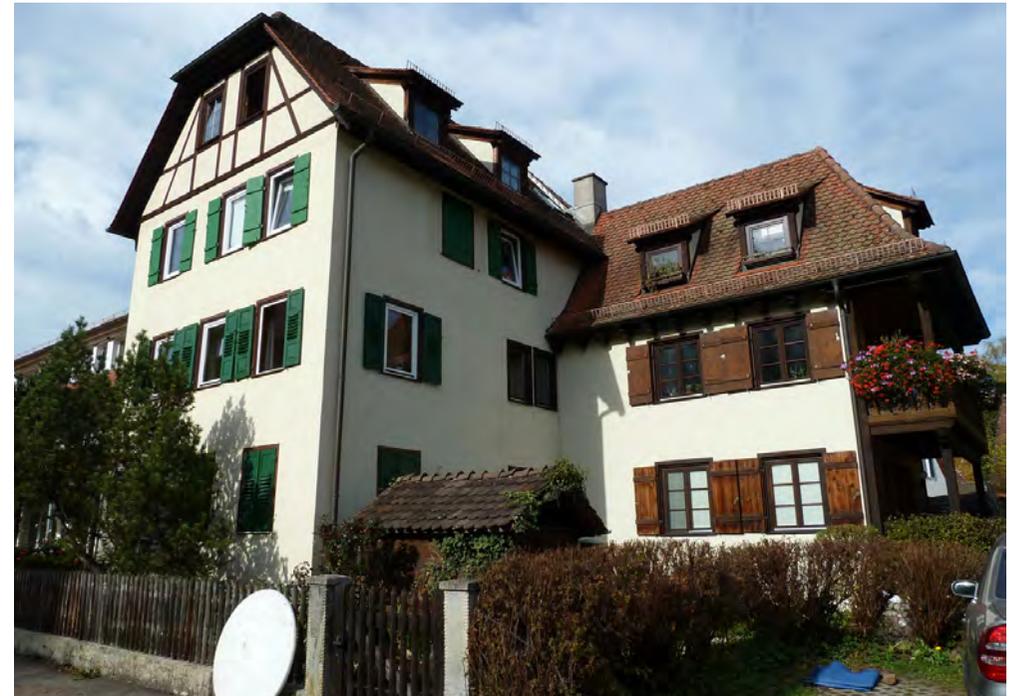
Das Wohnhaus hat einen L-förmigen Grundriss. Der westliche Teil verfügt über drei Stockwerke und schließt mit einer ausgebauten Dachgeschossebene unter einem Krüppelwalmdach mit Schleppegauben ab. Die Giebelseite des Dachgeschosses ist fachwerksichtig, der übrige Teil und der westliche zweigeschossige Anbau sind verputzt. Dieser schließt mit einem Walmdach mit Schleppegauben ab.

Ansicht von Südosten, 2012

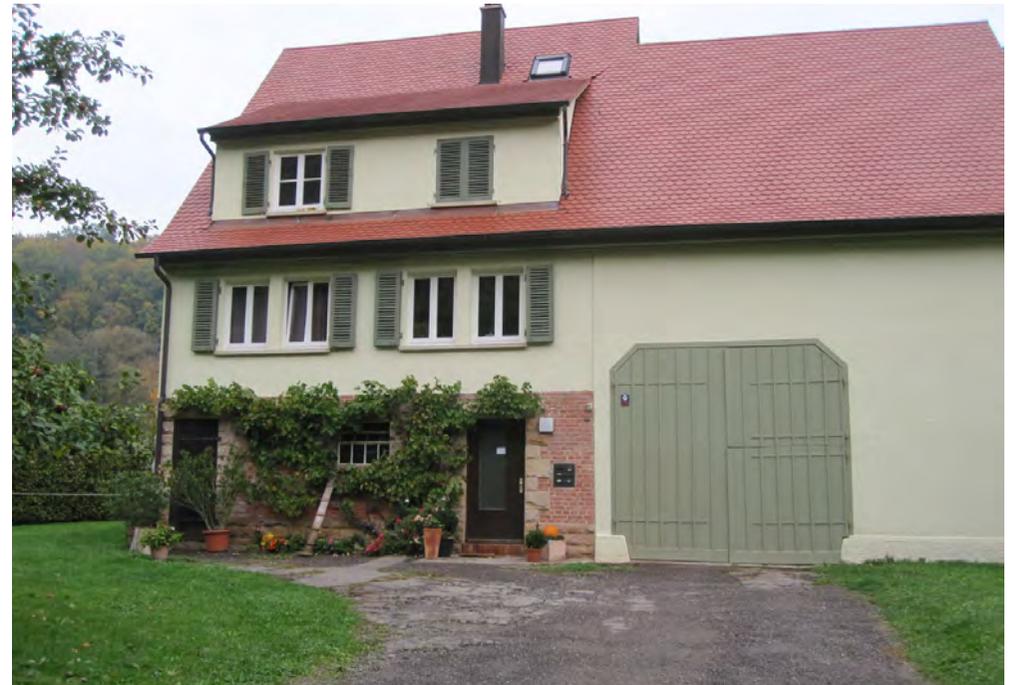
Das Wohnhaus mit Scheune befindet sich südwestlich des Ortes, leicht zurück versetzt von der Straße. Baujahr Haus 1920er Jahre, Baujahr Scheune Ende 19. Jh. Das traufständige Wohnhaus setzt sich aus einem Wohn- und einem Ökonomieteil zusammen. Der Wohnteil liegt westlich und besteht aus einem EG aus massiven Backsteinen mit bossierter Eck- und Sockelquaderung, einem verputzten OG und zwei ausgebauten Dachgeschossen mit darüber liegendem Spitzboden unter einem Satteldach. Auch hier befindet sich im EG ein Fenster, was auf eine ehemalige Stallnutzung hinweist. Der vollständig verputzte Ökonomieteil im Osten hat an der Südseite ein übergeschosshohes, zweiflügeliges Holztor und schließt ebenfalls mit einem Satteldach ab. Südwestlich des Gebäudes befindet sich die traufständige Scheune. Über einem Sockel aus behauenen Natursteinen folgt der Aufbau in verputztem Fachwerk. Die Scheune schließt mit einer Dachgeschossebene unter einem Satteldach ab. Sie ist durch ein bis zur Traufe reichendes Tor an der Süd- und Nordseite durchfahrbar. Das steile Satteldach verspringt in der Firsthöhe und ist modern gedeckt. Die beiden Gebäude sind ein anschauliches Beispiel für die landwirtschaftliche Prägung Bebenhausens.

Ansicht des Wohnhauses von Süden mit Ökonomieteil rechts, 2012

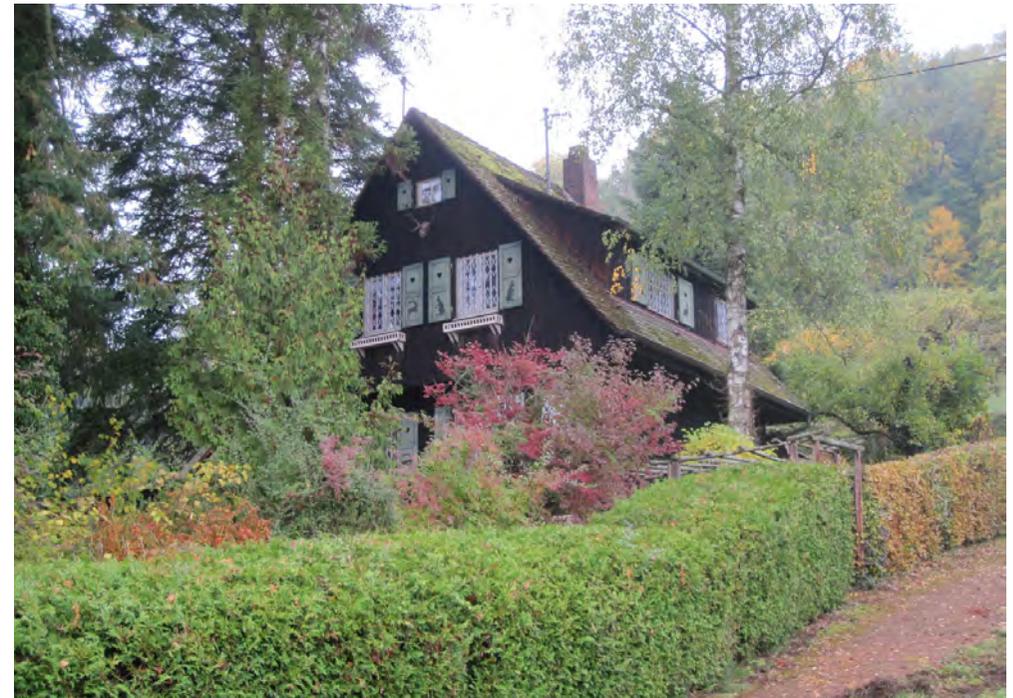
Über einem erhöhten Sockel aus Sandsteinen folgen ein OG und darauf eine weit auskragende Dachgeschossebene mit Spitzboden. Das Haus schließt mit einem Satteldach ab und verfügt an beiden Traufseiten über Schlepptgauben die fast die gesamte Breite des Dachs aufgreifen. Im Erdgeschossbereich ist das Haus mit einer waagerechten Bretterschalung versehen, während das Dachgeschoss mit einer senkrechten Boden-Deckel-Schalung verkleidet ist. Die Erschließung erfolgt an der Südseite über eine offene Veranda die an der Ost- und Westseite über einen Treppenaufgang verfügt. Zwischen 1967 und 1969 wurde das Wohnhaus von Kurt Georg Kiesinger (*1904, †1988) als Wochenend- und Ferienhaus genutzt.

Ansicht des Wohnhauses von Südosten, 2012

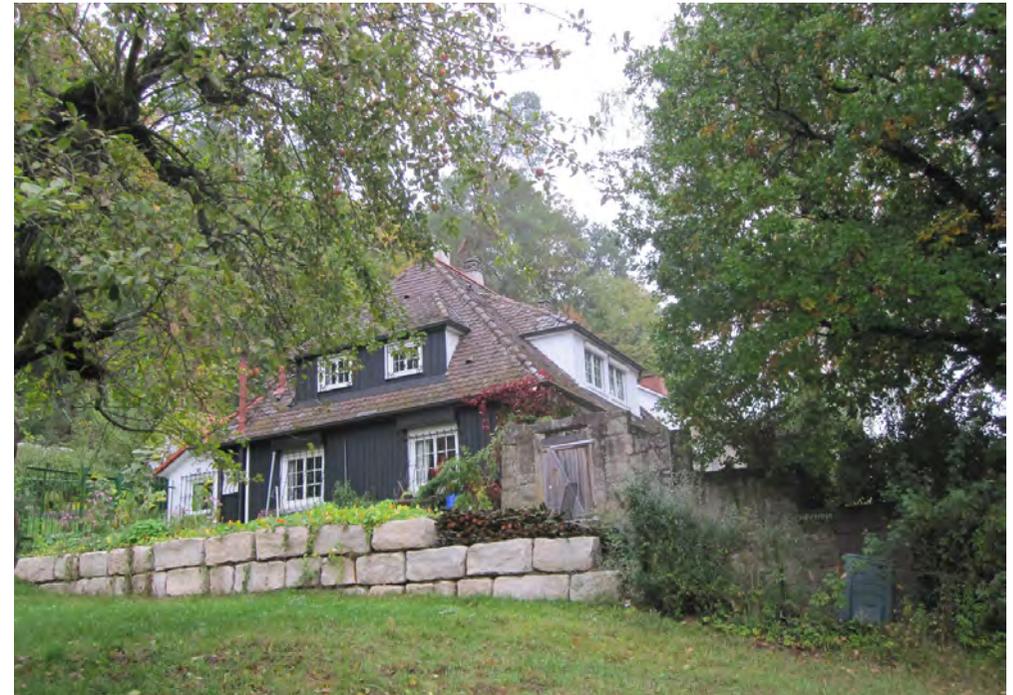
Bedingt durch seine Hanglage ist das Gebäude an der Nordseite eingeschossig und an der Südseite zweigeschossig. Der östliche Teil des Gebäudes wurde später angebaut und beherbergt einen kleinen Konzertsaal. Auffällig ist der turmartige Anbau an der Südostecke. Beide Teile sind in Massivbauweise gefertigt und teilweise mit einer senkrechten Bretterschalung versehen. Der Ursprungsbau schließt mit einem Walmdach, der spätere Anbau mit einem Satteldach ab. An Nord-, Süd- und Westseite befinden sich jeweils Dachgauben.

Ansicht von Südwesten, 2012

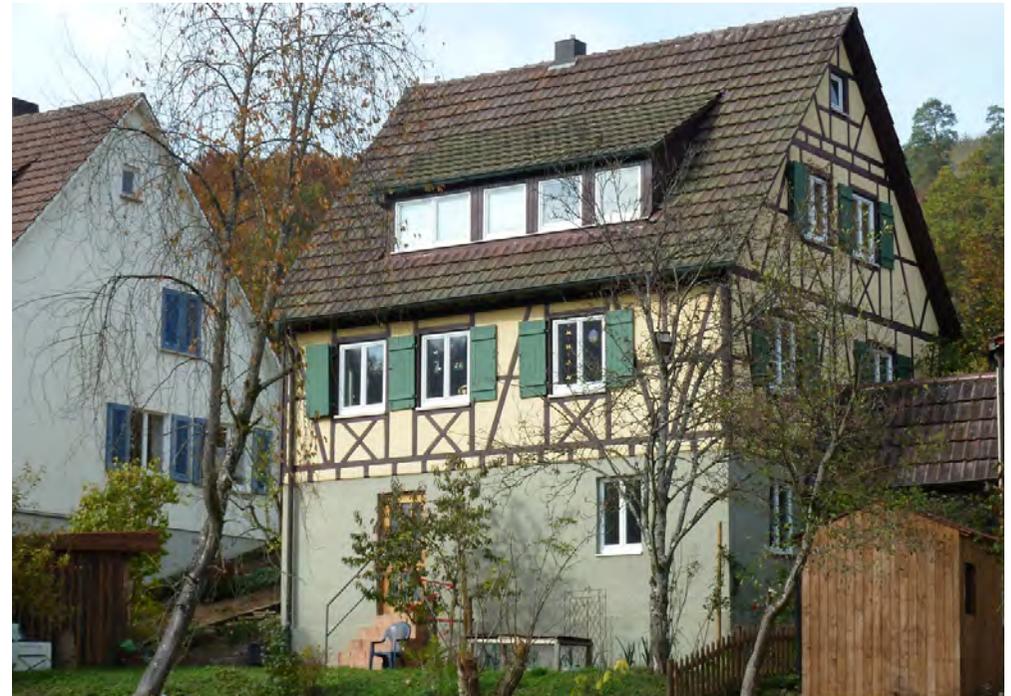
Ansicht von Südwesten, 2012

Das Gebäude befindet sich in einer der westlichen Erweiterungsstraßen Bebenhausens in starker Hanglage. Die Häuser des Abzweigs der Straße Am Mühlrain stehen alle traufständig unmittelbar am Straßenraum. Baujahr um 1950.

Aufgrund dieser Lage verfügt das traufständige Gebäude an der Nordseite über ein Geschoss und an der Südseite über zwei. Hier folgen auf einem hohen Sockelbereich ein massiv gemauertes Geschoss, darüber ein Geschoss aus Fachwerk, sowie eine ausgebaute Dachgeschossebene mit darüber liegendem Spitzboden unter einem Satteldach. An Nord- und Südseite befinden sich jeweils durchfensterte Dachgauben. Die Ostseite des Hauses ist verputzt. Das Fachwerk ist in erster Linie konstruktiv und hat lange dünne Streben und Ständer. Andreaskreuze finden sich unter den Fenstern.

Durch sein Fachwerk unterscheidet sich das Gebäude von den umgebenden 1950er Jahre Wohnhäusern. Es ist das erste Haus in dieser sich nach Westen ausdehnenden Straße und trägt mit seinem Erscheinungsbild zur historischen Prägung Bebenhausens bei.

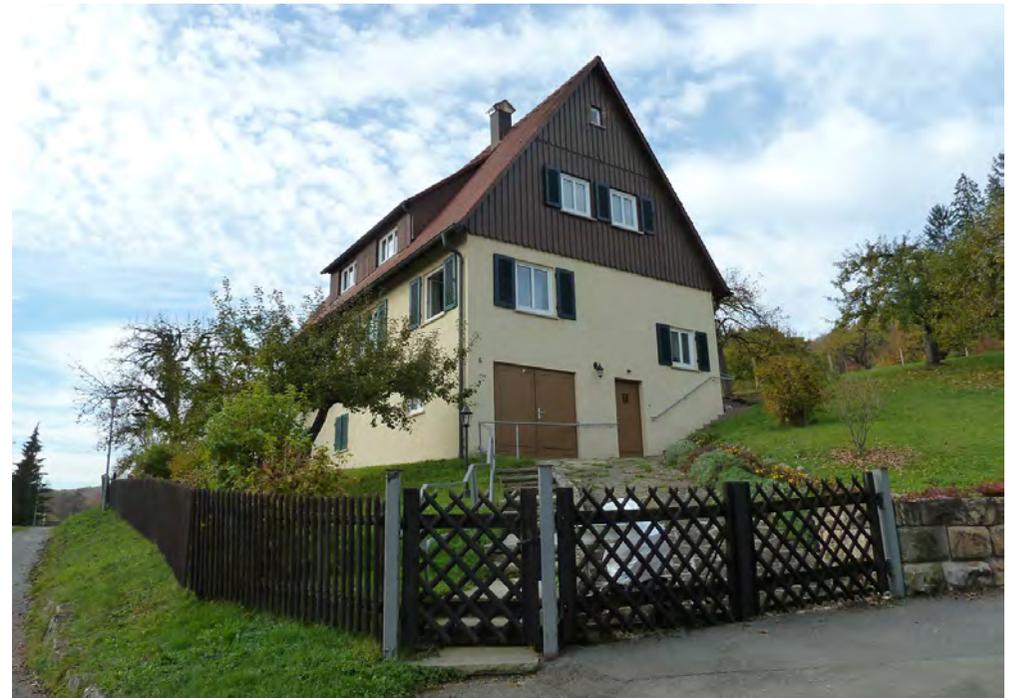
Ansicht von Südosten, 2012

Das Gebäude befindet sich in einer der westlichen Erweiterungsstraßen Bebenhausens am Kreuzungspunkt der Straße Am Mühlrain mit dem Mühlkanal. Die Häuser des Abzweigs der Straße Am Mühlrain stehen alle traufständig unmittelbar am Straßenraum. Bauzeit 1950er Jahre.

Durch die Hanglage verfügt das massive Gebäude an der Südseite über zwei und an der Nordseite über ein Geschoss. Darauf folgen ein ausgebautes Dachgeschoss und ein Spitzboden unter einem Satteldach. An der Südseite des steilen Satteldachs befindet sich eine Dachgaube mit zwei Fenstern. Die Giebelseiten sind mit einer senkrechten Holzbekleidung versehen. An der Ostseite befindet sich ein zweiflügeliges Holztor, daneben eine Holztür. Bis auf die Fenster in der Dachgaube weisen alle Fenster zweiflügelige Holzklappläden auf.

Das in traditioneller Formensprache errichtete Gebäude ist ein Zeugnis der Siedlungsentwicklung und Struktur Bebenhausens. Es trägt mit seinem Erscheinungsbild zum historischen Charakter des Ortes bei.

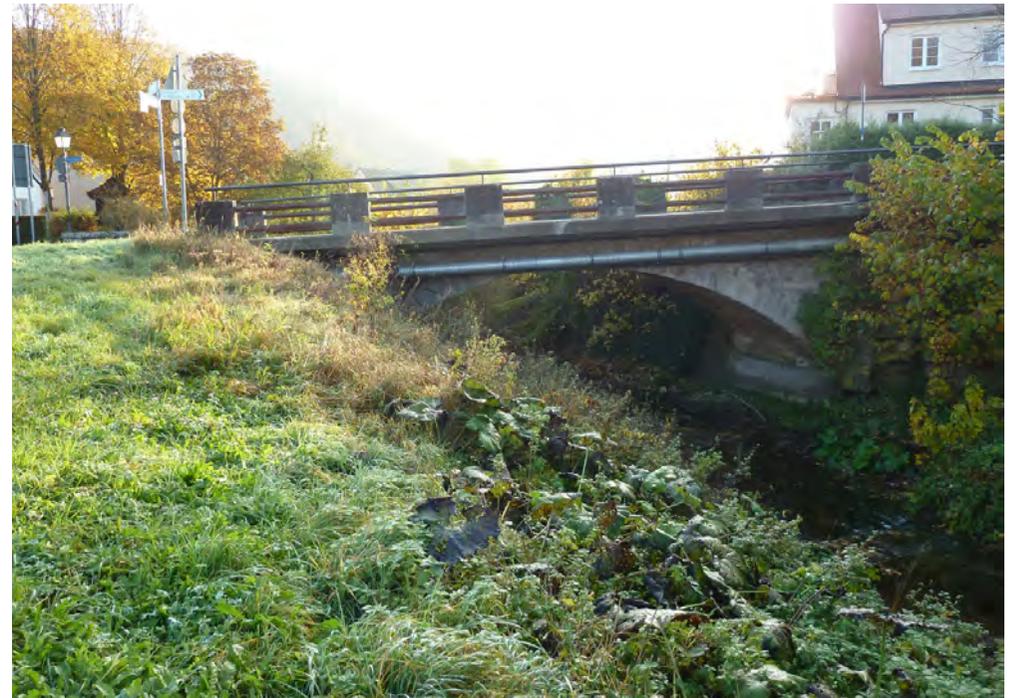
Ansicht von Westen, 2012

Die Brücke über den Goldersbach befindet sich südöstlich des Ortes im Straßenverlauf der Straße Am Ziegelberg.

Die Bogenbrücke ist aus großformatigen Sandsteinquadern gefertigt und verfügt von Landfeste zu Landfeste über einen Bogen. Die Begrenzung der Brücke auf der sich das Holzgeländer befindet besteht aus Beton, ebenso die Pfosten auf denen die beiden Geländerholme liegen, der Straßenbelag aus Asphalt.

Die Brücke ist ein Zeugnis der Ortsgeschichte Bebenhausens und ein Kulturdenkmal aus wissenschaftlichen und heimatgeschichtlichen Gründen.

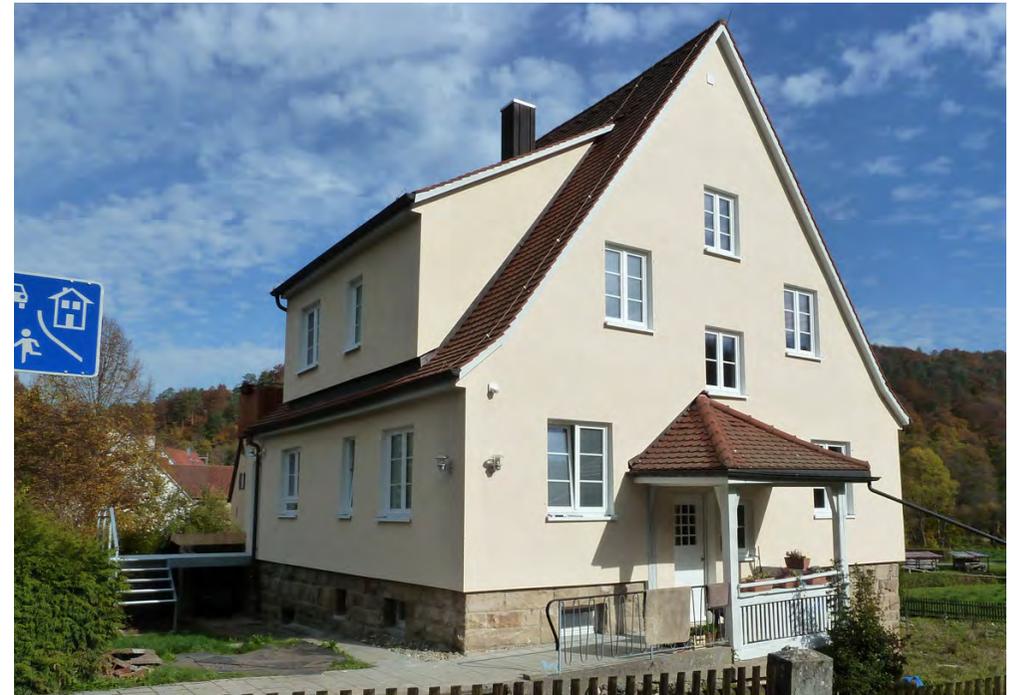
Das Wohnhaus befindet sich freistehend in Ecklage der Straßenkreuzung Am Ziegelberg, Am Goldersbach und Alte Straße. Das Gebäude ist beidseits leicht aus dem Straßenraum zurückversetzt und steht inmitten des Gartens. Baujahr um 1920.

Aufgrund der Hanglage ist an der Ostseite das Kellergeschoss als Vollgeschoss ausgeprägt, die Westseite ist nur als meterhoher Sockelbereich sichtbar. Das Geschoss ist mit bossierten Sandsteinquadern bekleidet. Darüber folgen ein verputztes EG und eine Dachgeschossebene mit Spitzboden. Das Satteldach verfügt an der Ost- und Westseite über große Dachgauben. Die Erschließung erfolgt an der Südseite unter zeltförmig überdachten Portikus auf Holzstützen. Südlich befindet sich ein eingeschossiges Nebengebäude mit Satteldach. Der geringe Dachüberstand des Satteldachs mit Aufschieblingen und der deutliche Vorsprung der verputzten Flächen weisen auf nachträgliche Veränderung der Fassade hin, z.B. durch eine energetische Ertüchtigung. Dachdeckung modern.

Ansicht von Südwesten mit jüngerer Dachgaube, 2012
