Denkmalpflegerischer Werteplan Gesamtanlage Bebenhausen

Stand November 2013
strebewerk.

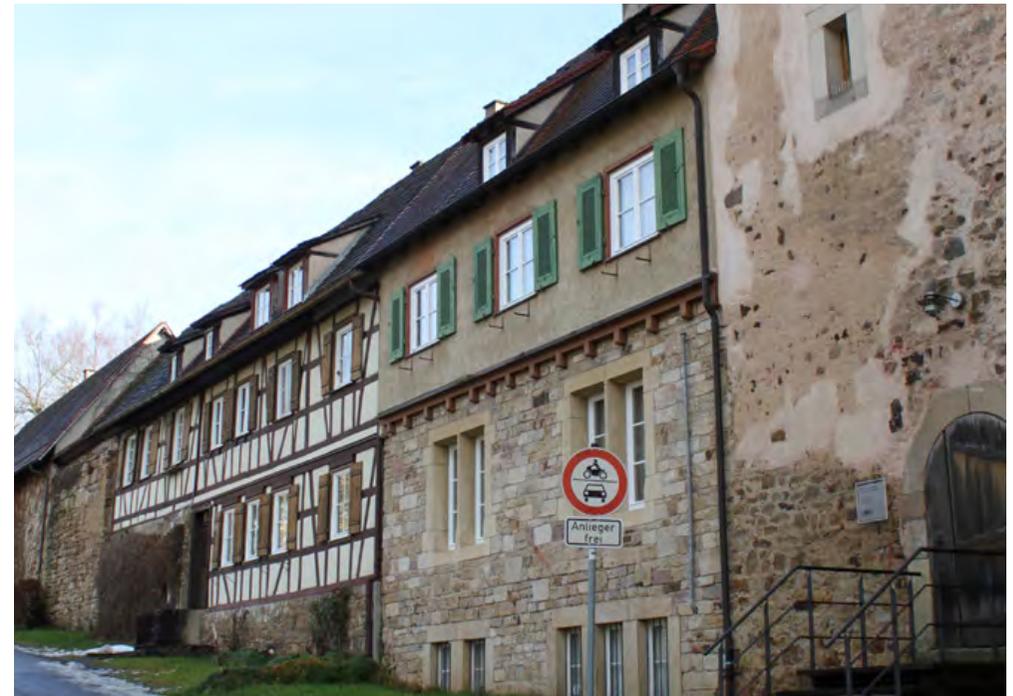
Beim Schloss 1: Südlichstes der Gebäude, nahezu quadratischer Grundriss, im Südosten zweigeschossig, im Nordwesten dreigeschossig, Hausteingemauertes UG und EG, leicht auskragendes verputztes OG, Eingang im Südosten. Das Gebäude schließt mit einem Dachgeschoss und einem Spitzboden unter einem Satteldach mit zwei Schleppegauben ab.

Beim Schloss 3: Mittleres Gebäude, rechteckiger Grundriss, zweigeschossig, im Westen durch Geländeverlauf sichtbarer Steinsockel, sonst Fachwerk, Satteldach mit drei Schleppegauben.

Beim Schloss 5: Nördlichstes Gebäude, rechteckiger Grundriss springt im Nordosten aus der Flucht der Gebäudegruppe hervor. Im Südosten zweigeschossig, Fachwerk, überdachter Eingang im OG mit Treppe. Im Nordwesten teils Bruchsteinfassade ohne Öffnungen, EG teils verputzt, OG Fachwerk. Das Gebäude schließt mit einem Satteldach mit zwei Schleppegauben sowie einem Zwerchhaus mit Satteldach mit Schopfwalm im Nordosten ab.

Ansicht von Westen, 2012

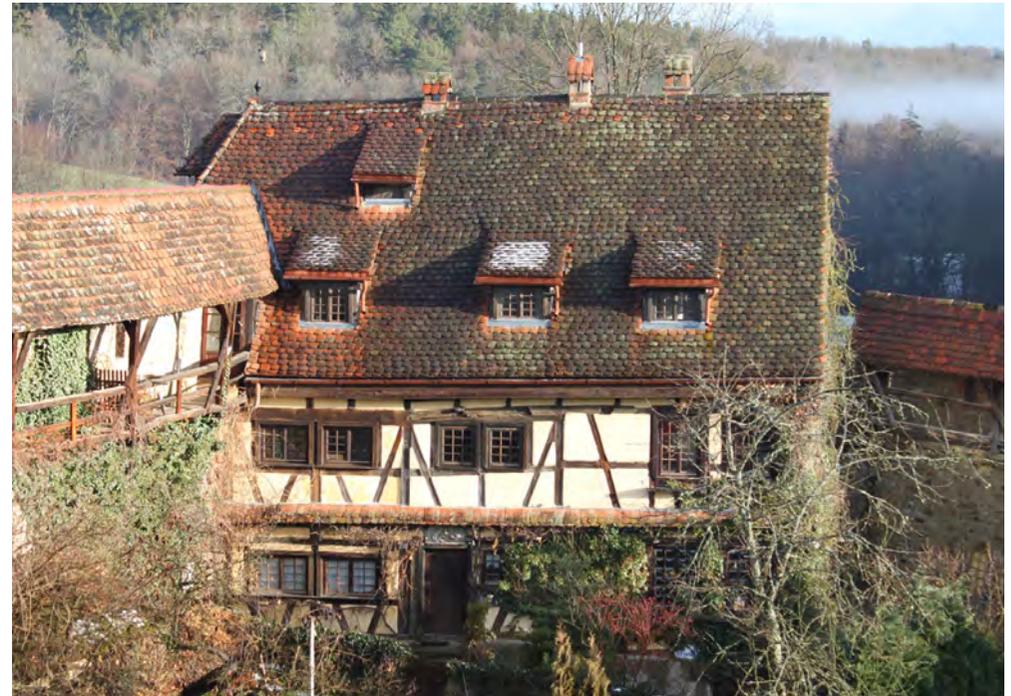
Zweigeschossiges Fachwerkhaus auf rechteckigem Grundriss, westlich vor der Wehrmauer. Die Nordfassade integriert ihr Quaderwerk. Die östliche Seite der Fassade aus größerem Quaderwerk springt bis zur Mitte aus der Gebäudeflucht hervor. Das Haus hat drei Schornsteine jeweils mit einem kleinem Satteldach.

Ansicht von Südwesten, 2012

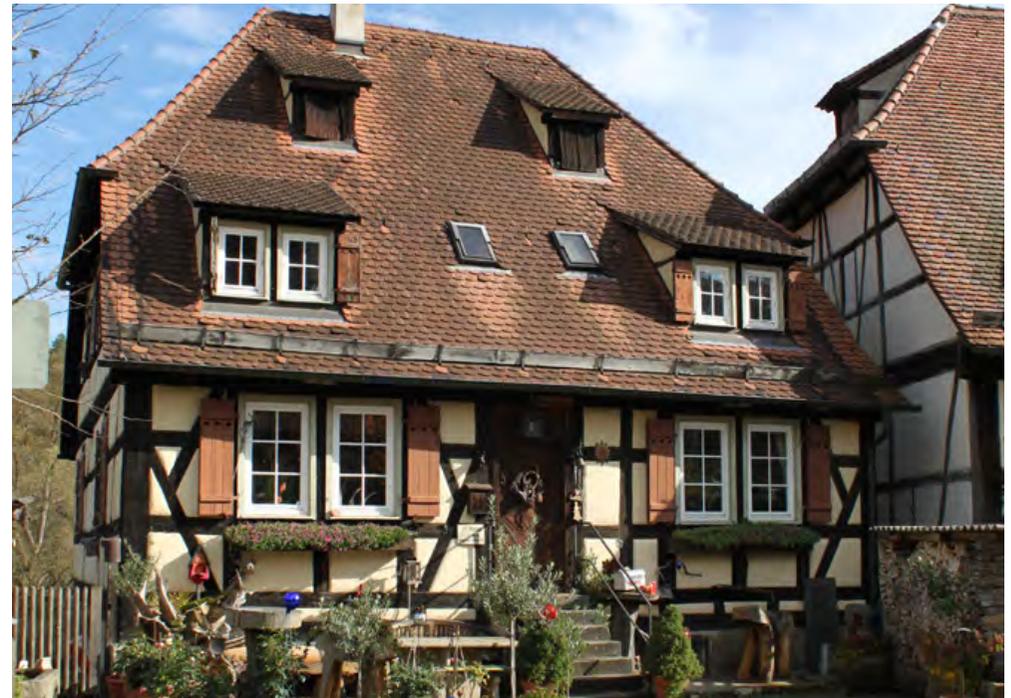
Das traufständige Gebäude schließt mit einem Dachgeschoss und einem Spitzboden unter einem Krüppelwalmdach ab. An der Ostseite befinden sich drei Schleppegauben, an der Westseite vier symmetrisch angeordnete Schleppegauben und zwei kleine Dachfenster. Leicht erhöht liegendes, eingeschossiges Fachwerkhaus auf nahezu quadratischem Grundriss mit verputztem Sockel. Das farblich dunkel von den hellen Gefachflächen abgesetzte Sichtfachwerk ist in erster Linie konstruktiv ausgebildet mit langen, schmalen Streben, die sich seitlich der Fenster dekorativ verzweigen. Im Westen traufseitiger Mitteleingang über schmale Treppe zugänglich. Einzelne Fenster in der Wehrmauer unterhalb des Gebäudes lassen ein oder mehrere Kellergeschosse vermuten.

Ansicht von Westen, 2012

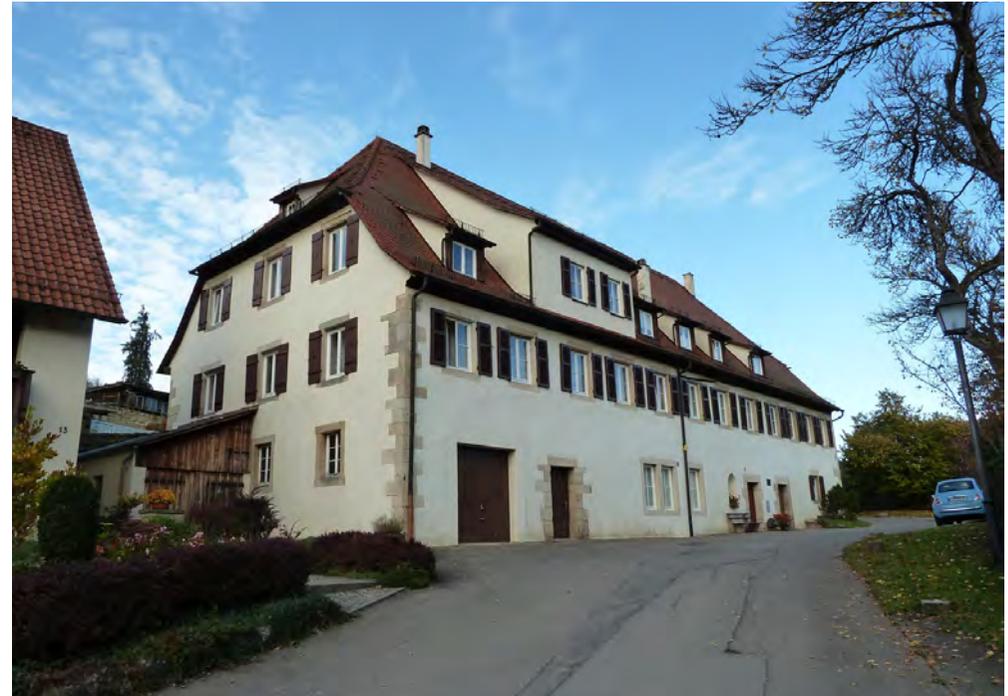
Das Wohnhaus mit Ökonomiegebäude befindet sich unmittelbar nördlich der Inneren Klostermauer. Das traufständige, zweigeschossige Gebäude schließt mit einem ausgebauten DG und einem Spitzboden unter einem Krüppelwalmdach ab. An der Südseite befinden sich mehrere Schlepplgauben und eine größere Dachgaube. Bauteile aus dem 13. Jh., klosterzeitliche Umbauten, teils 18. Jh. Umbauten.

Es verfügt über eine großformatige Eckquaderung und Fenster- und Türgewände aus Sandstein. Das Ökonomiegebäude hat einen Sockel aus bossierten Sandsteinquadern, darüber folgt das verputzte EG. Das massive Gebäude schließt mit einer Dachgeschossebene unter einem Krüppelwalmdach ab. Besonderes Merkmal ist die Durchfahrbarkeit des Gebäudes über große zweiflügelige Holztore jeweils an der Nord- und Südseite. Hier schrieb Eduard Mörike 1863 seine Gedichte „Bilder aus Bebenhausen“. Die ehemalige Klosterherberge ist ein Zeugnis der klösterlichen Prägung Bebenhausens und ein Kulturdenkmal aus wissenschaftlichen und heimatgeschichtlichen Gründen.

Ansicht von Südwesten, 2012

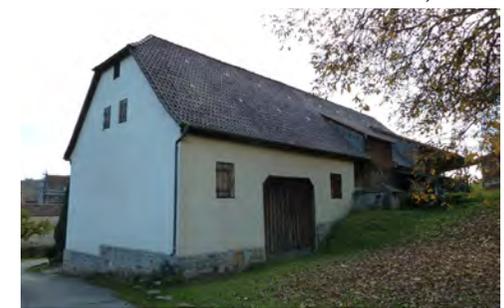
Ökonomiegebäude von Nordosten, 2012

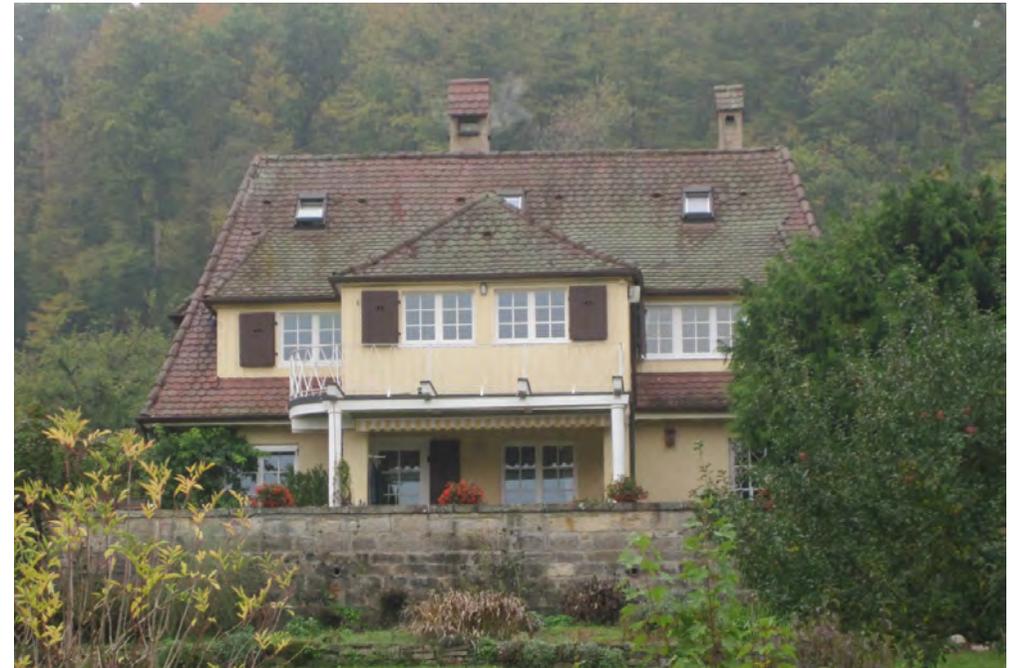
Eingeschossiges, in Massivbauweise ausgeführtes Wohnhaus mit einer ausgebauten Dachgeschossebene und einem Spitzboden unter einem Walmdach. An Nord- und Südseite befinden sich Schleppegauben mit einer senkrechten Boden-Deckel-Schalung. An der Nordwestecke ist das Dach als Fußwalm ausgebildet. Auf der Südseite befindet sich ein Zwerchhaus, das im Erdgeschoß von Stützen getragen wird und so einen Teil der vorgelagerten Terrasse überdacht.

Ostansicht mit mittig angeordnetem Zwerchhaus und darunterliegender Terrasse, 2012

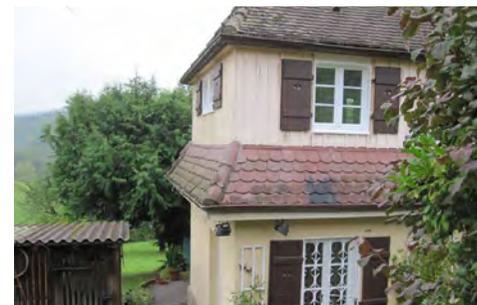
Detailansicht der Nordwestecke, 2012

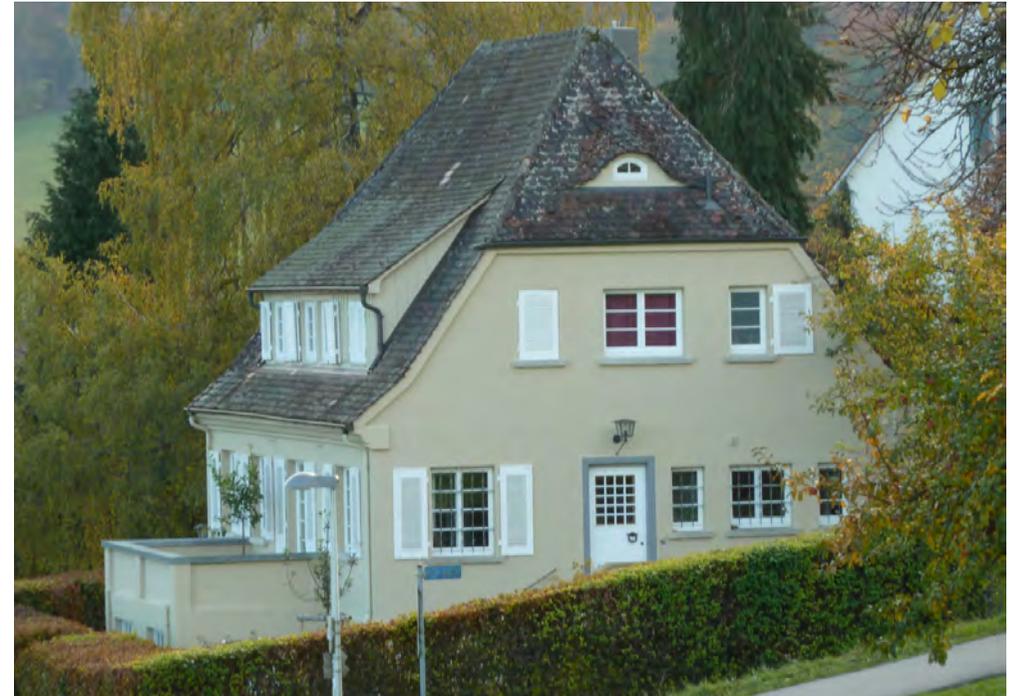
Bedingt durch die Hanglage ist an der Ostseite das Kellergeschoss als Vollgeschoss sichtbar. Auf dem kleinen Anbau befindet sich hier ein Balkon. Über dem KG folgt das EG, das über eine Treppe an der Nordseite erschlossen wird. Das Gebäude schließt mit einer Dachgeschossebene und einem Spitzboden unter einem Krüppelwalmdach ab. An der Ost- und Westseite befindet sich je eine Dachgaube mit senkrechter Bretterschalung und vier Fenstern. An der Nord- und Südseite befindet sich jeweils eine Fledermausgaube. Alle Fenster verfügen über eine Holzsprossenteilung und die meisten über Holzklappläden.

*Ansicht von Nordosten, 2012*

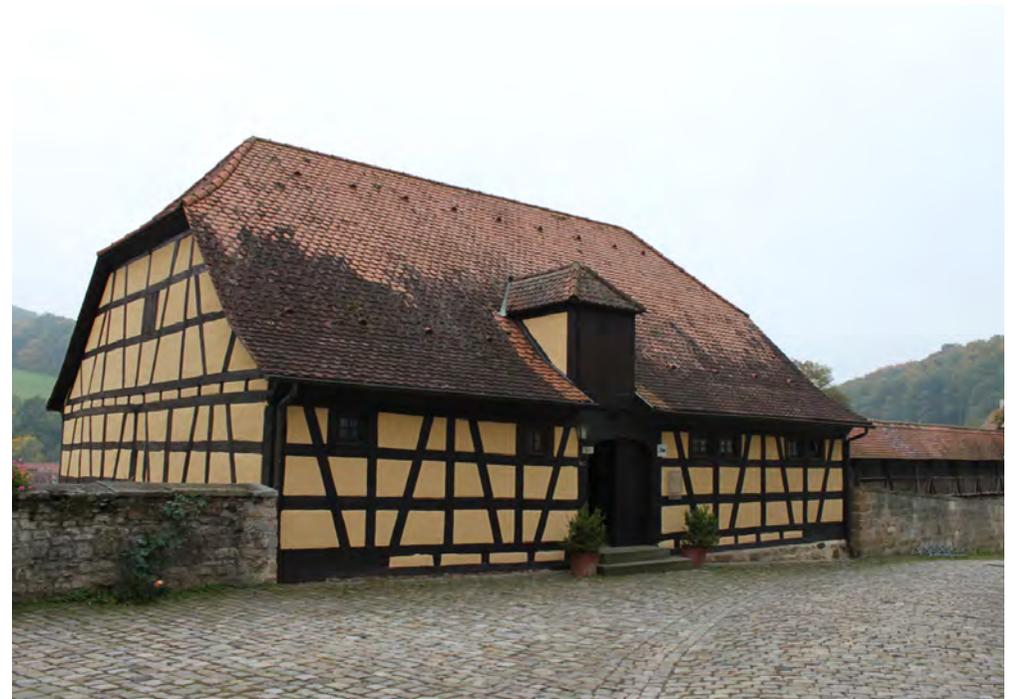
Eingeschossiger Fachwerkbau, im Osten und Süden wegen des Geländeabfalls mit massivem Unterbau. Das Gebäude schließt mit einem Spitzboden unter einem Satteldach mit Drittelwalm ab. An der Nordseite befindet sich zentriert über dem Eingang ein kleines Zwerchhaus mit Ladeluke. Fachwerkglieder schwarz bemalt, Gefachfelder mit hell ockerfarbenem Grund.

Ansicht von Nordosten, 2012

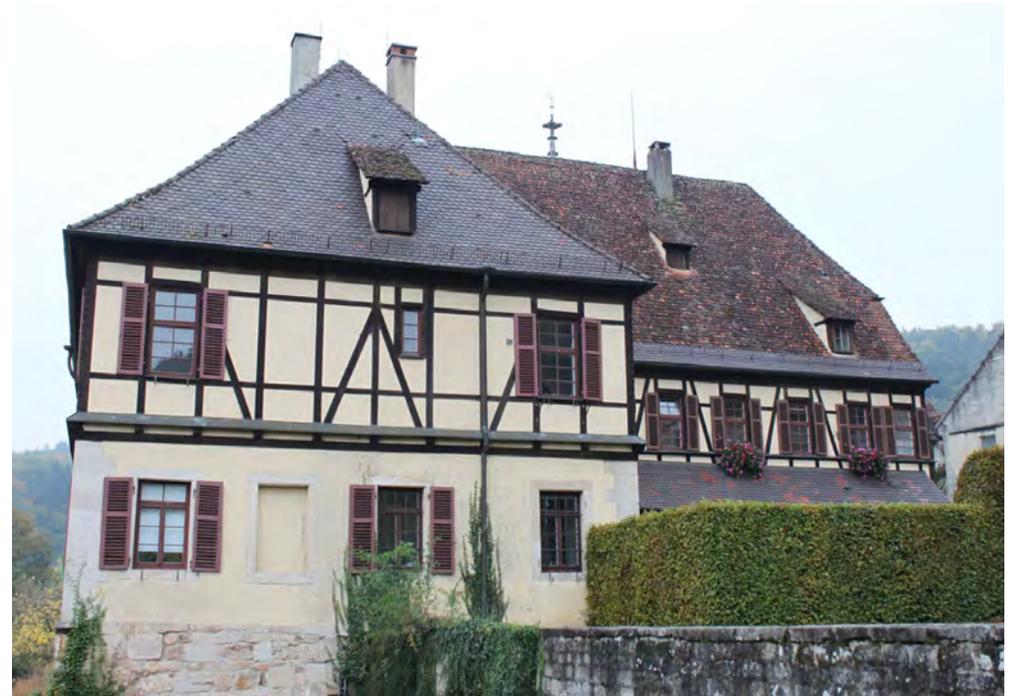
Das ehem. Abtshaus befindet sich im Südosten der inneren Klosteranlage. Es ist im Süden direkt auf die Wehrmauer gebaut. 1339 als Wohnung des Abtes errichtet, früher durch Holzbrücke mit dem Dormitorium verbunden (1869 abgerissen). Anbau des neuen Abtshauses welches 1508 auf die Mauer aufgesetzt wurde. 1807-1811 Umbau als Jagdschloss König Friedrichs I. Umgebaut von Groß.

Auf T-förmigem Grundriss, zweigeschossiges Gebäude, EG massiv teils mit Eckquaderung, auskragendes OG und Giebel als Fachwerk. Vor der östlichen Wand gedeckter Gang. Im Osten über eine Auffahrt zugänglicher Keller. Der nördliche Teil des Baus schließt mit einem Satteldach mit Halbwaln (Dachstuhl 1339 mit späteren Veränderungen) ab. Der südliche Baukörper schließt mit einem Walmdach von 1782 ab. Das Fachwerk ist weitgehend konstruktiv gestaltet mit langen Streben und schmalen Gliedern. Keine dekorativen Elemente. Schwarz-weiße, kontrastierende Bemalung. Historische Dachdeckung, teils aus Schieferplatten, teils aus Biberschwanzziegeln.

Ansicht von Osten, 2012

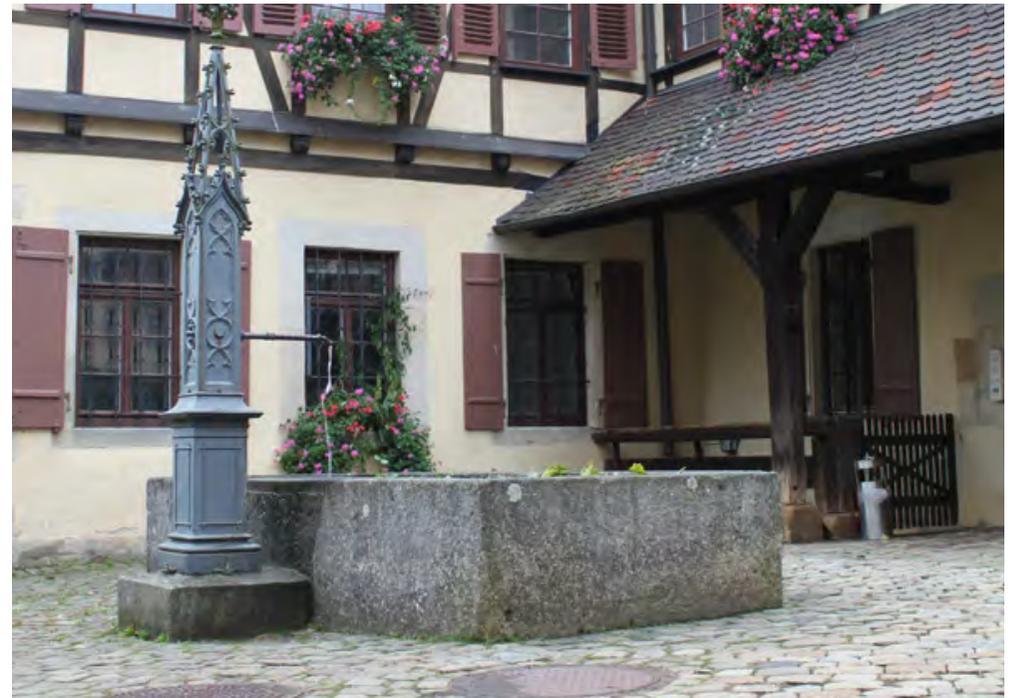
Der Laufbrunnen aus der 2. Hälfte des 19. Jh. besteht aus einem rechteckigen Trog aus Sandstein und einem Stock aus Gusseisen. Dieser steht auf einem Sockel aus Sandstein hat einen viereckigen Schaft und endet nach oben hin mit einer Fiale.

Ansicht von Nordosten, 2012

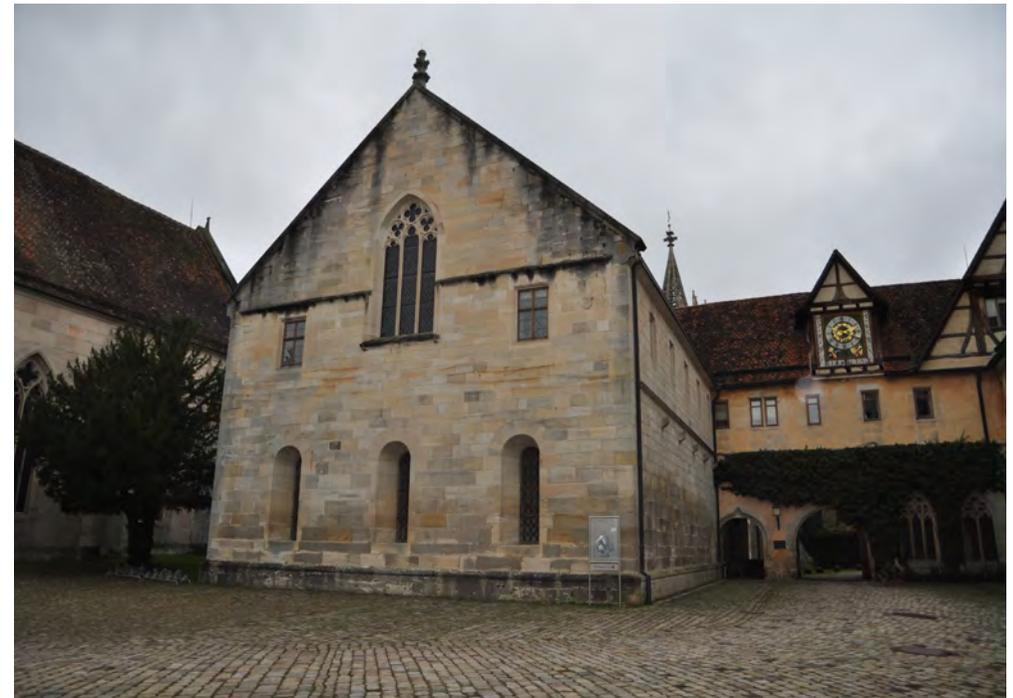
Das Dorment befindet sich im OG des Ostflügels der Klausur. Langgestreckter, zweigeschossiger Bau mit Quadermauerwerk. Im Norden an das Querhaus der Kirche angrenzend, im Süden über den Kreuzgang hinausragend.

Westfassade mit vorgelagertem Kreuzgang mit Pultdach darüber rechteckige Fenster. Ostfassade mit Verbindungsbau zum Neuen Bau und aus der Gebäudeflucht hervortretenden Johanneskapelle. Durchgehendes Gesims zwischen Geschossen sowie quadratischen Fenstern im OG. Im Norden Rundbogenfenstern im EG, im Süden schlichte Konsolen unter Gesims. Südfassade Achsensymmetrisch angeordnete Fenster, im EG große Rundbogenfenster, mittig in Dachstuhl hineinragendes großes Spitzbogenfenster mit Maßwerk. Der Flügel schließt mit einem Dachgeschoss unter einem Satteldach ab. Der Ostflügel der Klausur beherbergt im EG von Nord nach Süd: Kapitelsaal (um 1210), mit anschließender Johanneskapelle, südlich das Parlatorium (um 1210), den Ostgang sowie die Bruderhalle (Gewölbe 1893 erneuert). Im OG befindet sich das Dormitorium. Der ehemals große Saal wurde durch den Einbau von zwei Zellenreihen aus Fachwerk (1513-16) unterteilt. Satteldach mit historischer Deckung aus Biberschwanzziegeln.

Ansicht von Südosten, 2013

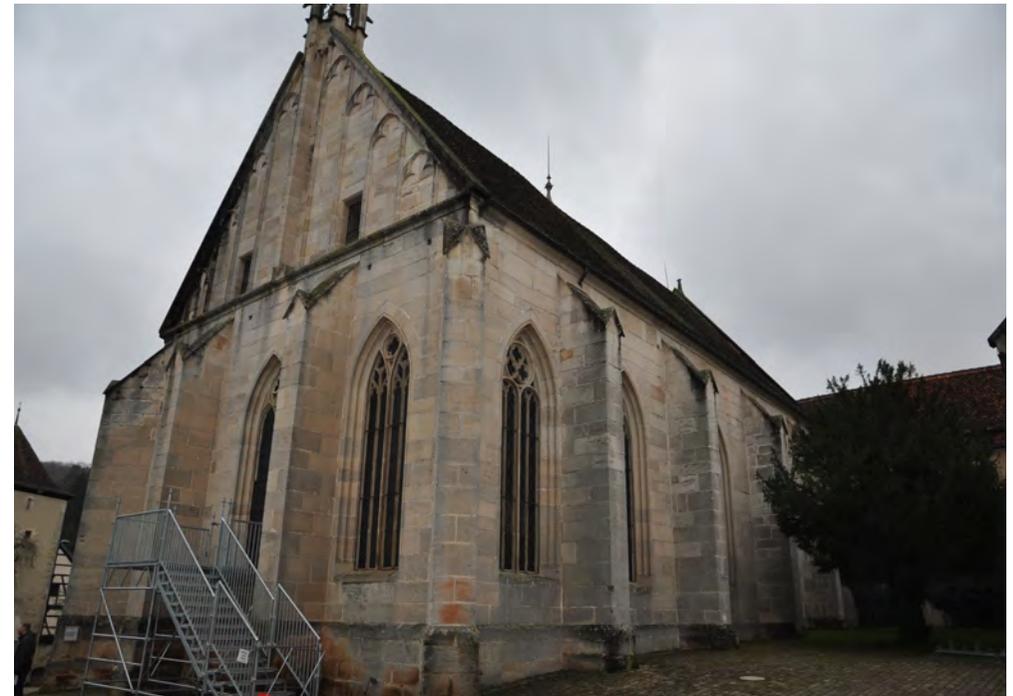
Das Sommerrefektorium mit westlich anschließendem Küchenbau bildet den Südflügel der Klausur. Der Küchenbau und das Sommerrefektorium bilden mit dem Südflügel ein additives Baugesüße. 1335 auf den Fundamenten des Vorgängerbaus neu errichtet, ragt der Baukörper in den freien Platz vor der Südseite der Klausur hinein und ist auf drei Seiten von einem unregelmäßigen Platz mit Kopfsteinpflaster umgeben. Eingeschossiger, aus der Baugruppe hervortretender, kappellenartiger Steinbau, rechteckiger Grundriss. Fassadengliederung durch Strebepfeiler und zweibahnige Maßwerfenster. Auf der Südseite im Giebel vorgeblendete Dreipassbögen mit Betonung der Mittelachse. Seit 1410 durch oktogonalen, filigranen Giebelreiter bekrönt. Das Satteldach des Sommerrefektoriums, quer zum Satteldach des Südflügels des Kreuzgangs verlaufend, überragt alle anderen Gebäude. Im Inneren: Zweischiffige Halle mit drei schlanken Achteckstützen in der Mittellängsachse, von diesen gehen profilierte Rippen ohne Kapitell in das schirmartige Sterngewölbe über. Qualitätvolle Bemalung des Gewölbes mit vegetabilen Formen. Der westlich anschließende Küchenbau wurde um 1300 errichtet und um 1500 aufgestockt.

Ansicht des Sommerrefektoriums von Südosten, 2013

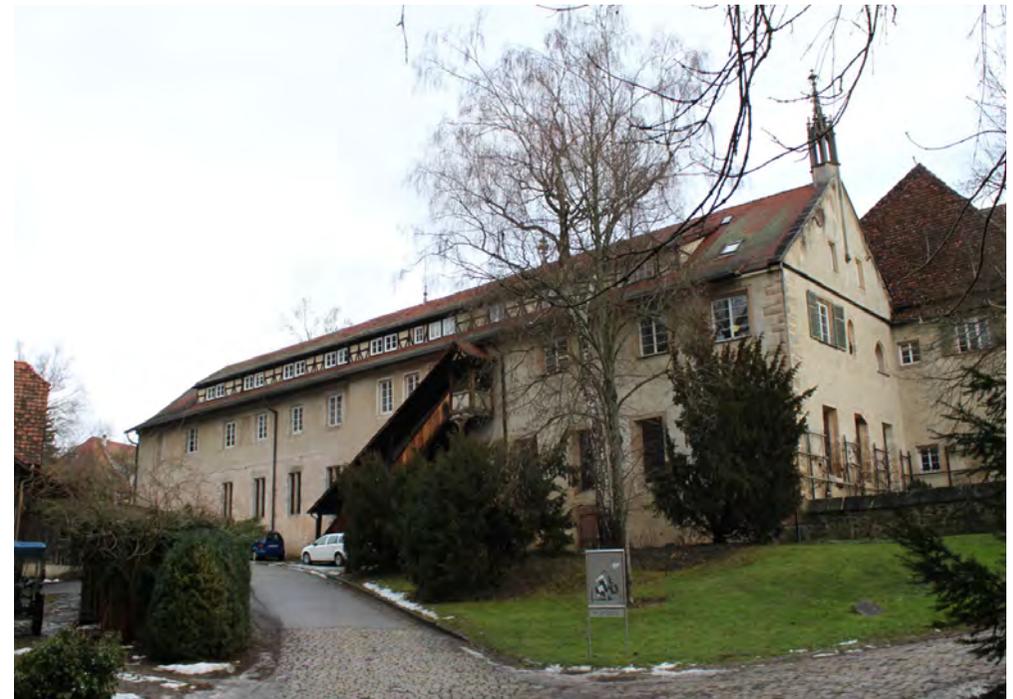
Der lang gestreckte, zweigeschossige verputzte Massivbau mit Eckquaderung stammt aus der zweiten Hälfte des 13. Jh. und war ursprünglich der Bereich der Laienbrüder. Der Bau hat dieselbe Breite wie der Ostflügel, ist jedoch im Süden kürzer und reicht im Norden noch bis auf die Höhe des Seitenschiffs der Kirche. Das zweigeschossige Satteldach schließt den Westflügel des Kreuzgangs in den Gebäudekomplex mit ein. Im Nordosten des Baus befindet sich ein zweigeschossiges Zwerchhaus mit Satteldach. Die Ansicht von Westen zeigt eine langgestreckte Schlepptgaube über nahezu die gesamte Dachfläche, einen Giebelreiter im Süden und eine einläufige, hölzerne Außentreppe mit Zwischenpodest, mit der sich das OG erschließt. Im Inneren wurden um 1520 das zweischiffige Winterrefektorium mit Bohlenbalkendecke und die dreischiffige, kreuzrippengewölbte Halle des Laienrefektoriums eingebaut.

Ansicht von Südwesten, 2012

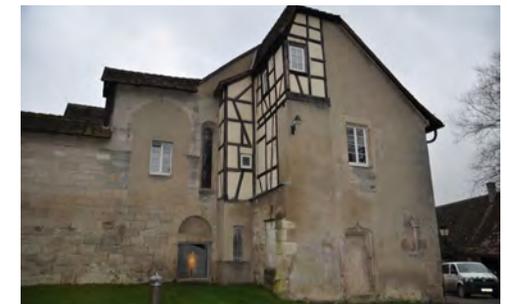
Ansicht von Norden, 2012

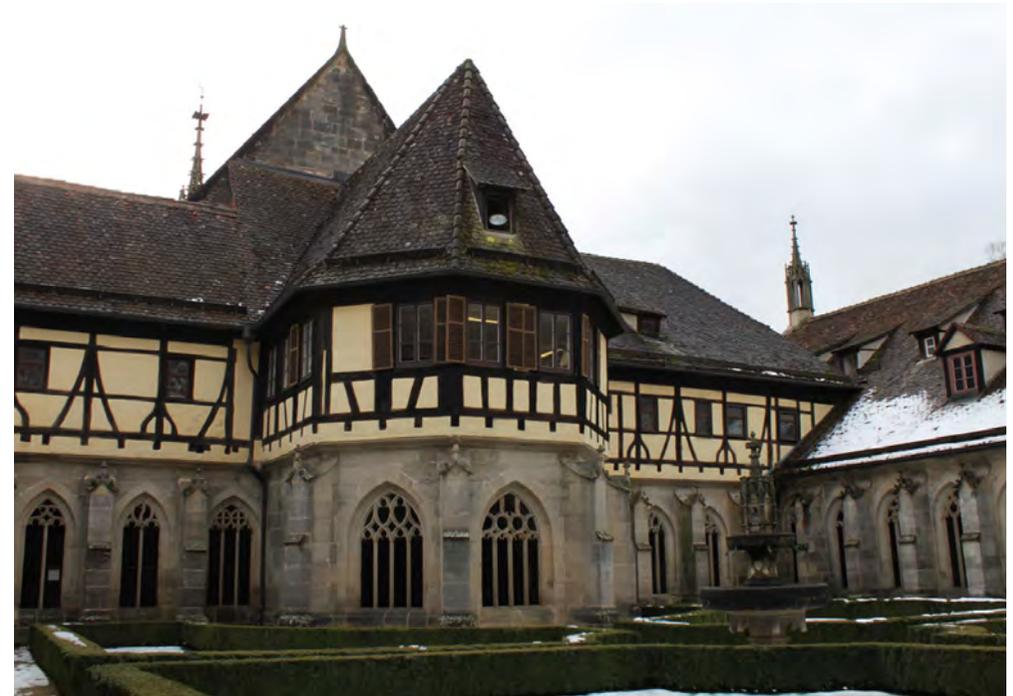
Kreuzgang aus Stein mit Strebepfeilern ausgeführt. Auf der Südseite gibt es ein OG aus Fachwerk. Brunnenhaus mit vierbahnigen Maßwerkfenstern, sonst zwei- oder dreibahnig. Im Innern aufwändiges spätgotisches Sternengewölbe.

Ansicht des Brunnenhauses von Nordosten, 2012

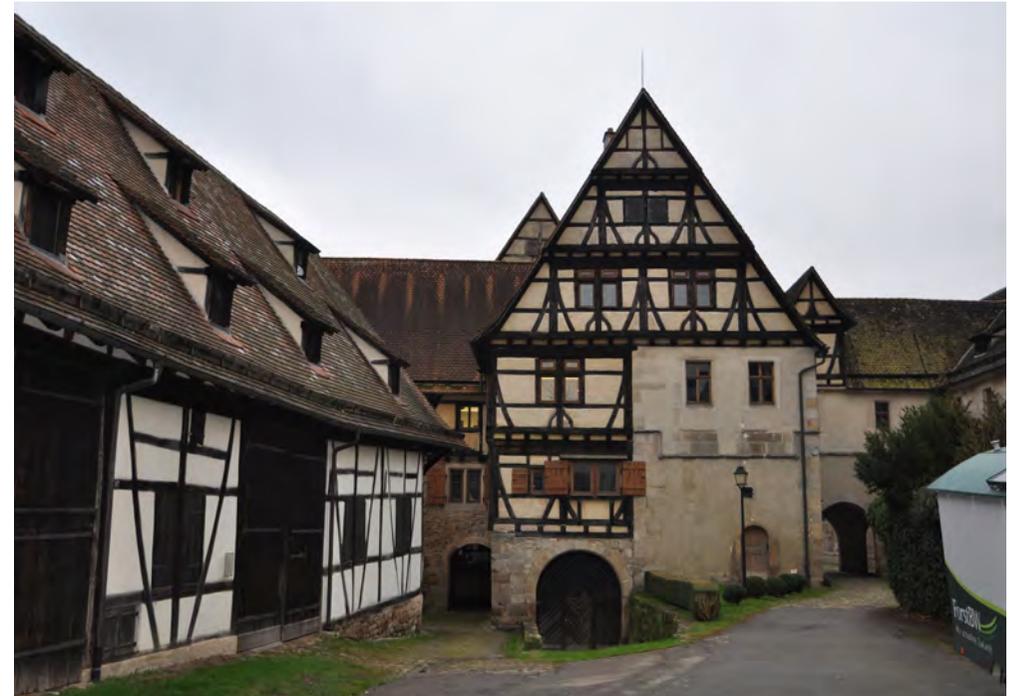
Der rechteckige Bau ist aufgrund des abfallenden Geländes im Osten drei-, im Westen zweigeschossig. Das ehemalige, zweigeschossige, steinerne Wärmehaus befindet sich im Nordosten des um 1518 entstandenen Fachwerkbbaus (Novizenbau). Im Osten integriert das EG aus Stein ein Rundbogentor von 1793 als Zufahrt zum Keller.

Ansicht von Norden, 2013

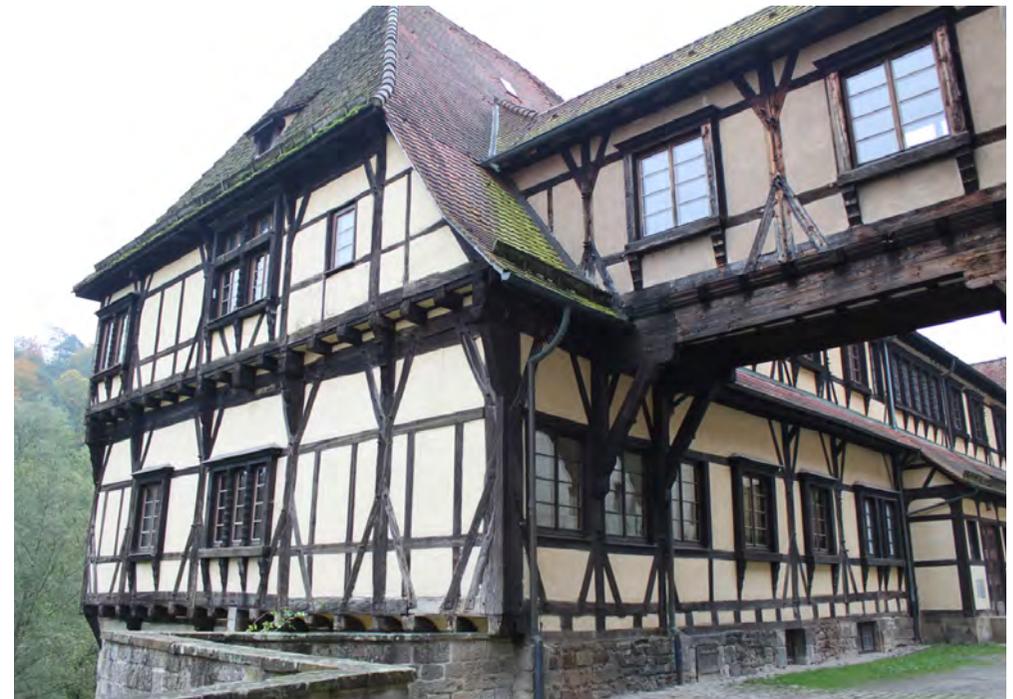
Zweigeschossiger, nach oben hin auskragender Bau auf rechteckigem Grundriss. EG im Norden und Osten mit Buckelquadern, im Süden verputzt, Betonung der Ecken mittels großer Quader. Fachwerkaufstockung (heutiges OG sowie Giebel) von 1466. Satteldach mit Gaube im Süden.

Der Abtritt der Mönche im OG war bis ins 19. Jh. mit den hölzernen Einbauten erhalten.

Ansicht von Nordwesten, 2013

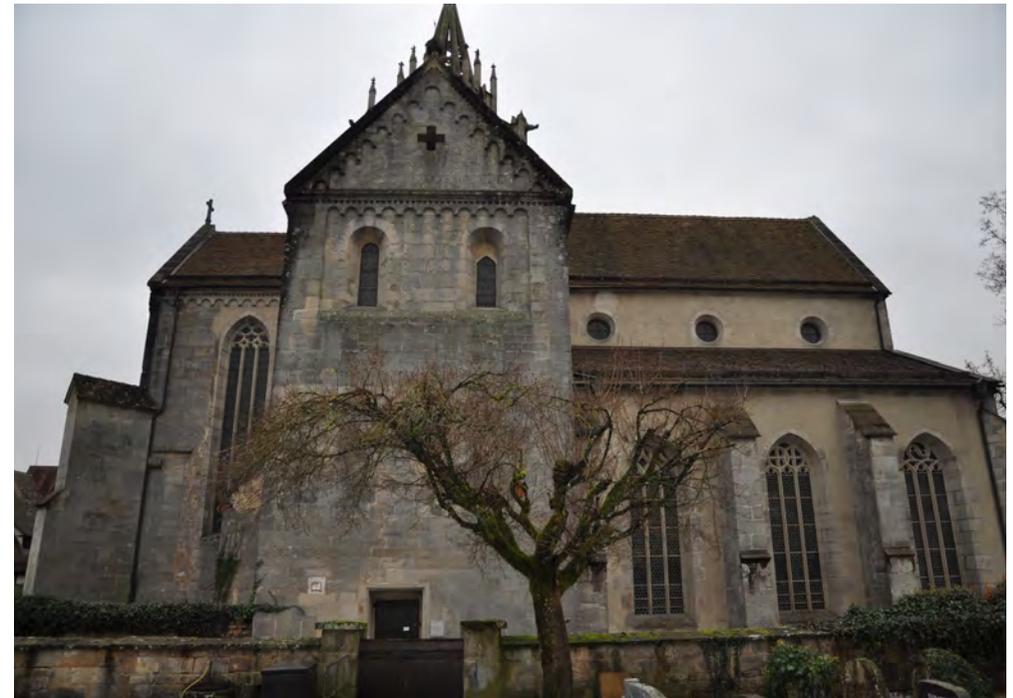
Die dreischiffige Pfeilerbasilika war bis 1537 neunjochig, nach Wiederaufbau (bis 1567) dreijochiges Langhaus mit ausgeschiedener Vierung. Die Querhausarme sind einjochig. Im Osten schließt die Kirche mit einem gerade geschlossenen Chor ab. Südlich angebaut befinden sich alte und neue Sakristei. Im Norden durch dreibahnige Maßwerkfenster, im Obergarden mit Okuli belichtet. Westfassade mit mittig liegender spitzbogiger Türe darüber vierbahniges Maßwerkfenster. Chor und Querhaus mit Großquadermauerwerk an Giebel und Traufe mit Rundbogenfries und Zahnfries abgeschlossen. Querhaus mit Spitzbogen und Rundbogenfenstern; im Osten achtbahniges Maßwerkfenster. Sternrippengewölbe im nördlichen Querhaus und der Vierung (1466/67) sowie im südlichen Querhaus (1522) und Chor (1467), Kreuzgratgewölbe im Langhaus (1567).

Ansicht von Norden, 2013

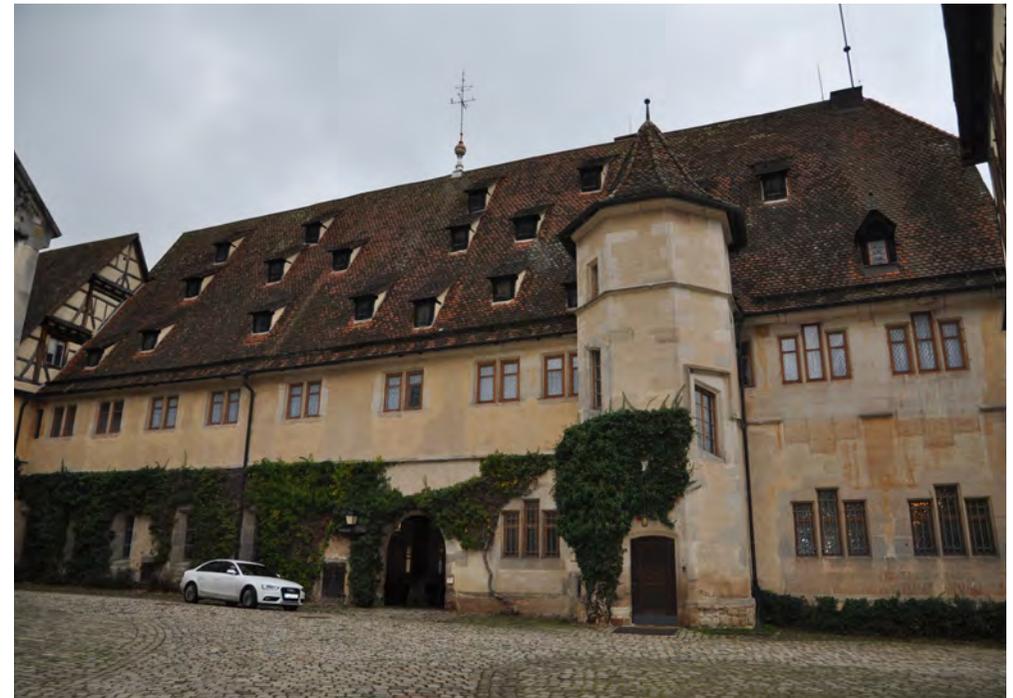
Der Neue Bau steht im Südosten der inneren Klosteranlage. Er schließt südlich an das Wärmehaus und die Kloake an und verläuft parallel zum Ostflügel der Klausur. Als Herren- und Gästehaus um 1515d unter Abt Johann von Friedingen erbaut an der Stelle der ehemaligen Infirmierie, dessen Bau in den Neubau mit einbezogen wurde. Großer Klosterkeller im UG. Im 19. Jh. Umbauten zum königlichen Jagdschloss, heute Schlossmuseum. Langgestreckter zweigeschossiger teils verputzter Massivbau. Vor der Westfassade dreigeschossiger, polygonaler Treppenturm. Gliederung der Fassade durch Gesimse, und Quadermauerwerk. Westfassade mit rechteckigen zwei- und dreiteiligen (erhöhter Mittelteil) Fenstern und rundbogiger Durchfahrt, Ostfassade mit Rundbogenfenstern unter Absatz. Das Gebäude schließt mit zwei Dachgeschossen und einem Spitzboden unter einem mit vielen unregelmäßig angeordneten Gauben ab. Große von außen zugängliche, dreischiffige Halle im EG. Im Westen durch zweigeschossigen, steinernen Übergang im OG mit der Klausur verbunden. Rundbogentor, sowie Tor mit Eselsrücken im EG, Rechteckige Fenster im OG, Satteldach, mittig Zwerchdach mit großer Uhr.

Ansicht von Westen, 2013

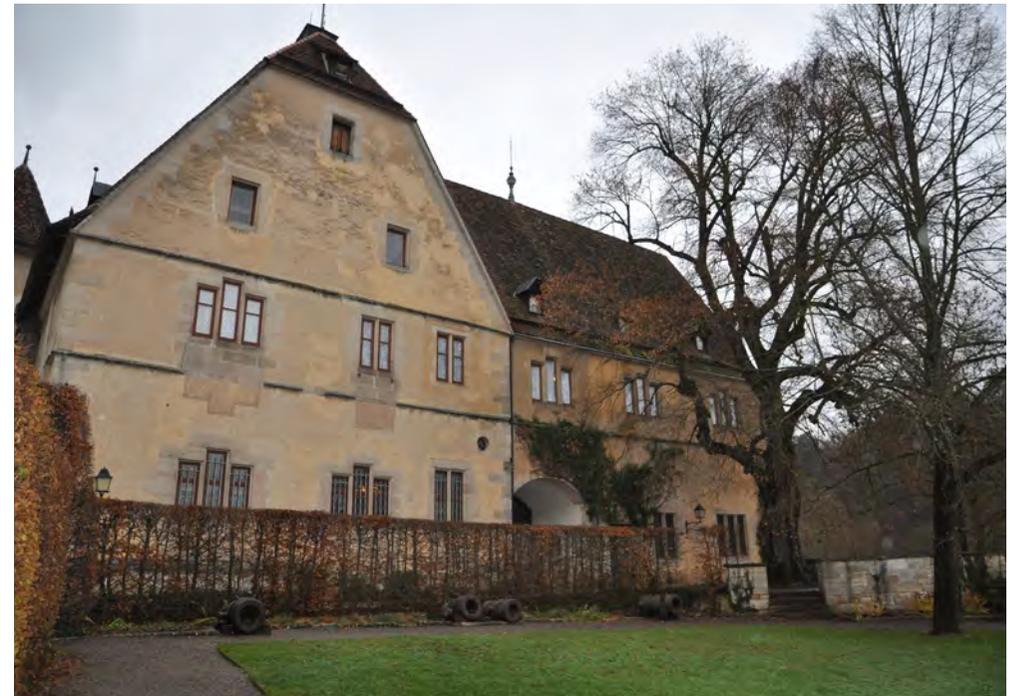
Zweigeschossiger Massivbau, im Osten durch Geländeverlauf dreigeschossig. Von Süden führt ein großer Rundbogen zu einer gedeckten Treppe. EG der Ostfassade in unregelmäßigem Quaderwerk, darüber liegende zwei Geschosse verputzt, im Giebel ein auskragendes Dachgeschoss und zwei auskragende Spitzböden in Fachwerk. Im Norden springt die Fassade im EG leicht vor, hier befinden sich, anders als im Rest des Gebäudes, kleine Rundbogenfenster.

Ansicht von Südwesten, 2013

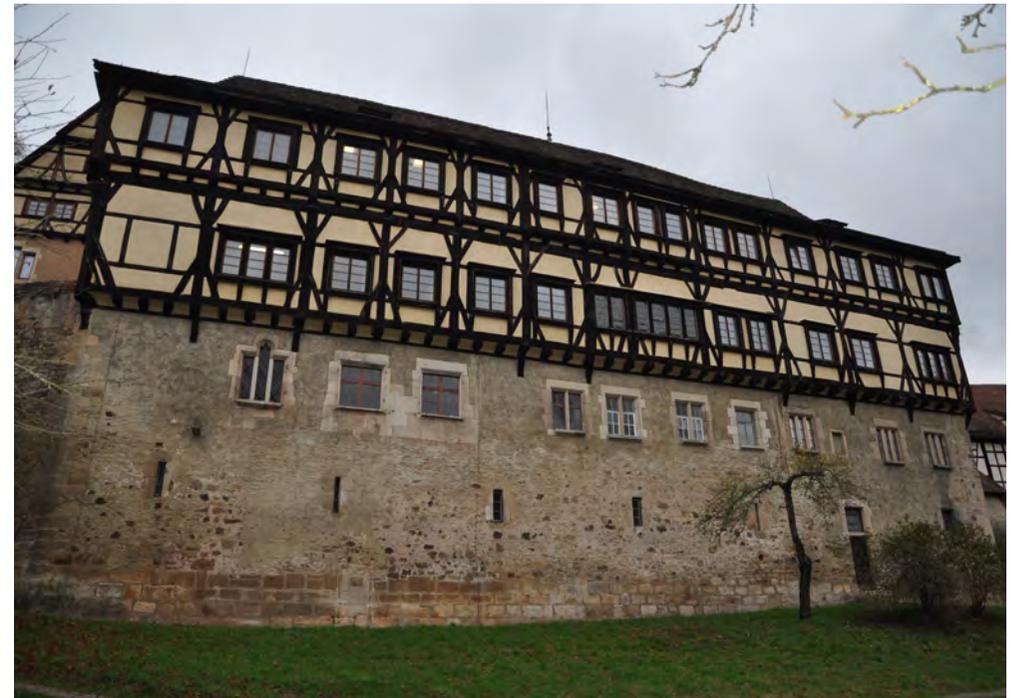
Der Kapff'sche Bau ragt östlich aus dem Bering der Klosteranlage heraus. Er ist auf massiven Substruktionen direkt auf die Wehrmauer aufgesetzt. Dendrochronologische Datierung: Kernbau 1424. Langgestrecktes Gebäude mit zweigeschossigem, auskragenden Fachwerkaufbau, im Norden, Süden und Osten durch Geländeabfall zweigeschossigem massivem Unterbau. 1424 als neues Krankenhaus erbaut. 1607/08 zur Unterbringung evangelischer Klosterlehrer aufgestockt. Im Besitz des namensgebenden Kanzleirats Kapff von 1859 bis 1878. 1914-18 Umbau für das Hofgefolge König Wilhelms II. durch Eugen Wörner in Anlehnung an den englischen Landhausstil. 1914-18 wurde im Untergeschoß des Kapff'schen Baus eine höchst funktionale Küche mit zeitgemäßer Technik eingerichtet. Das Gebäude schließt mit einem Dachgeschoss in Fachwerkbauweise unter einem unsymmetrischen Krüppelwalmdach ab. Der im Westen zentriert gelegene Zugang springt leicht hervor, darüber befindet sich eine eingeschossige Schleppgaube. Im Süden befindet sich ein kleiner Erker.

Ansicht von Osten, 2013

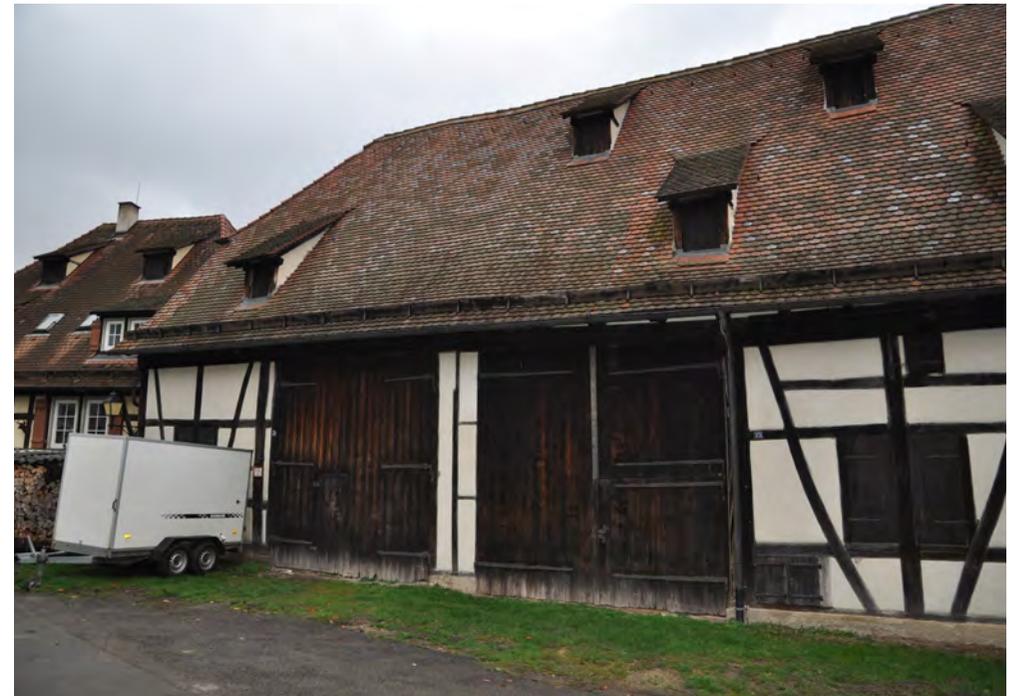
1575 neu erbaute Scheune auf älteren Sockelmauern errichtet. Wohl als Küferwerkstatt, später auch als Jagdzeughaus genutzt. Eingeschossiger Scheunenbau auf länglichem Grundriss, steinerner Sockel darüber Fachwerk. Im Osten starker Geländeabfall durch nur noch teils vorhandene Wehrmauer, dadurch Sockel dominanter. Auf dieser Seite Übergang aus Fachwerk zu steinernem Bandhausturm. An der südöstlichen Ecke rechteckiger, leicht tiefer sitzender Anbau dessen östliche Wand Teil der Wehrmauer ist. Er ist teils Massivbau teils Fachwerk und schließt mit einem Pultdach ab. An der Westfassade drei große, hölzerne Scheunentore mit großen Bändern, an der südwestlichen Ecke knickt die Fassade leicht nach hinten. Das Gebäude schließt mit DG und Spitzboden unter einem Satteldach mit SchlepPGAuben ab, das im Norden als Satteldach mit Drittelwalm ausgebildet ist.

Ansicht von Südwesten, 2013

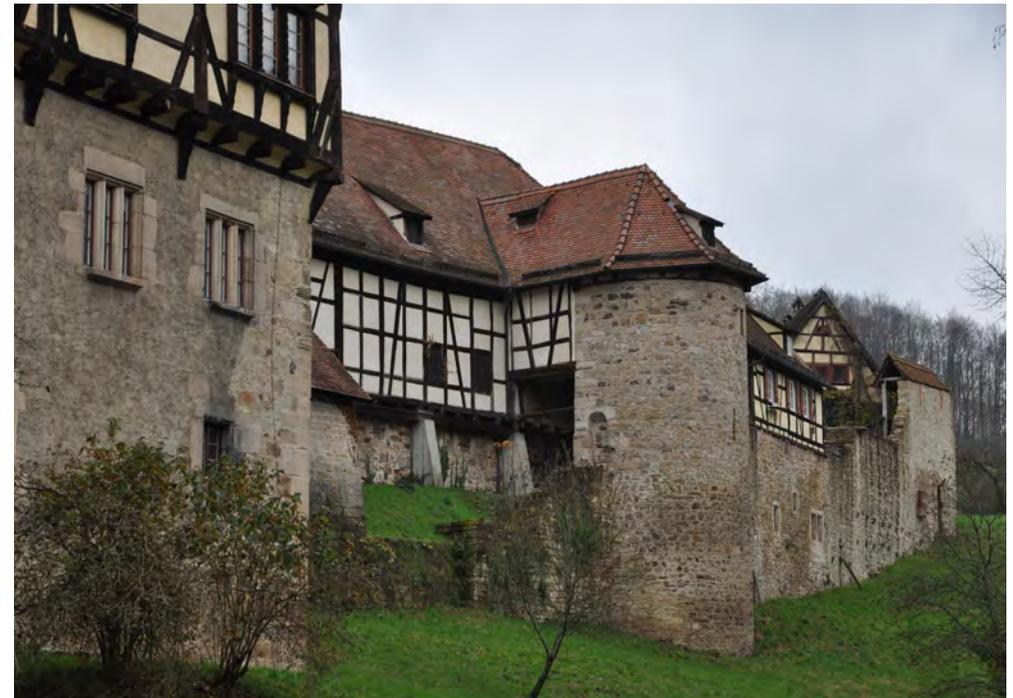
Gegen Osten halbrunder massiver Wehrturm, gegen Westen gerade abschließend. Durch einen Übergang aus Fachwerk mit der Bandscheuer verbunden. Im Osten zwei sehr, schmale, rechteckige Öffnungen. Im Süden auf Höhe der Wehrmauer rundbogiger, zugemauerter Zugang erkennbar. Kurz unter der Traufe umlaufend, sechs schlichte steinerne Konsolen. Der Turm schließt mit einem Helmdach mit Graten und einer Schleppegaupe, der Übergang zur Bandscheuer mit einem Satteldach, ebenfalls mit einer Schleppegaupe, ab.

Ansicht von Südosten, 2013

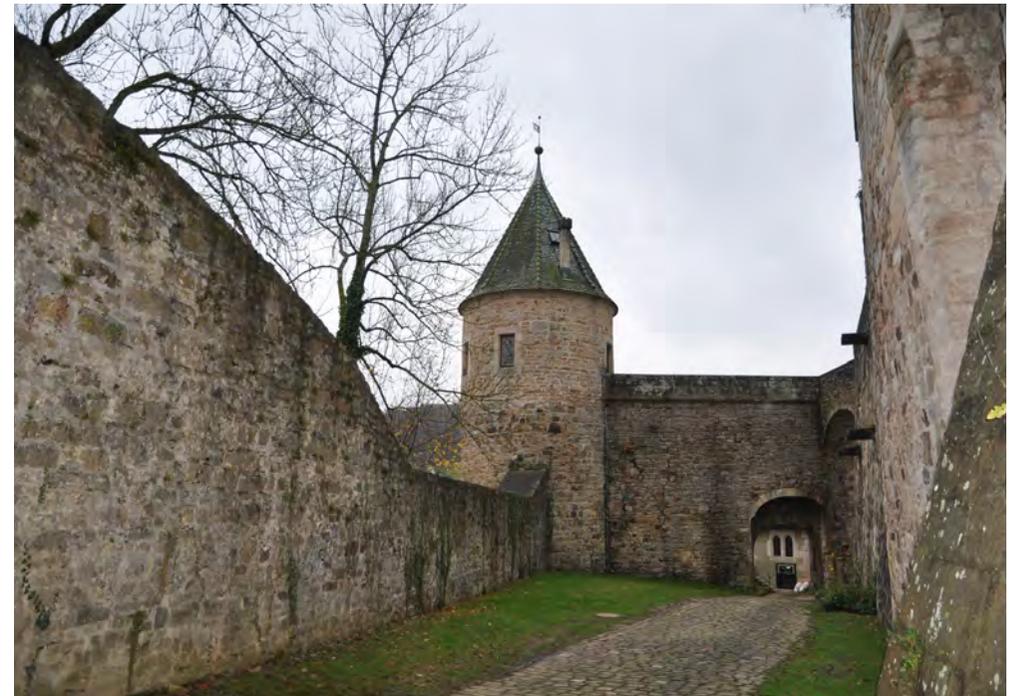
Massiver Rundturm mit grüngedecktem Achteckdach dessen OG mit kleinen rechteckigen Fenstern 1881 rekonstruiert wurde. Dachspitze ausgeformt mit Giebelknauf und Windfahne.

Ansicht von Norden, 2013

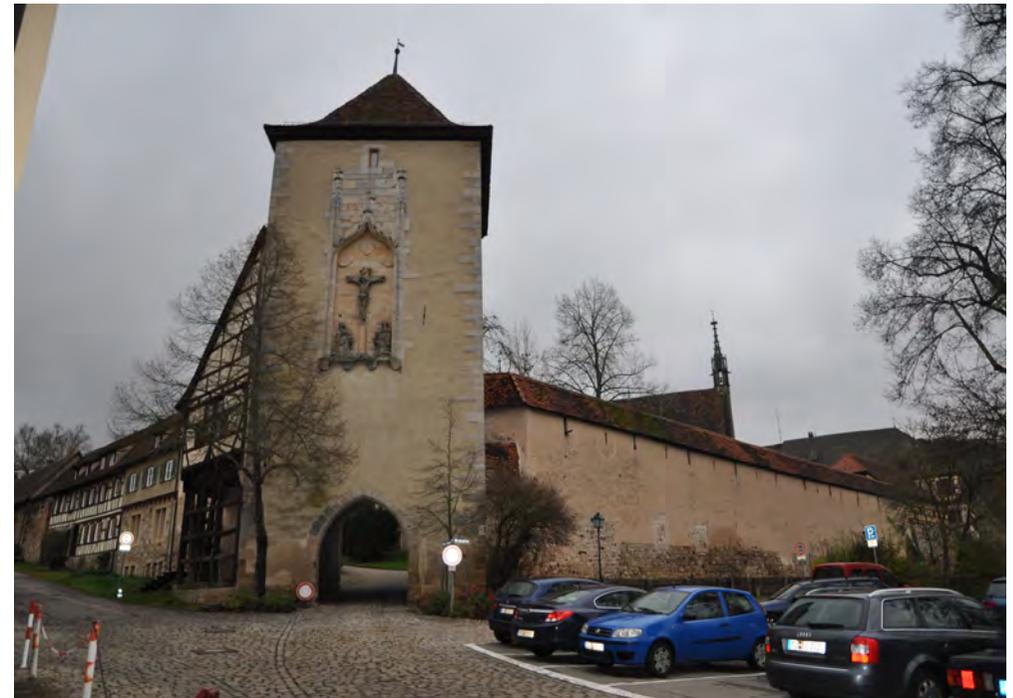
An der südwestlichen Außenseite großes Kreuzigungsrelief unter einem Eselsrücken, mit Krabben besetzt. Szene aus zwei knien- den Mönchen wird seitlich von zwei vertikalverlaufenden Gesim- sen mit zwei seitlichen Fialen begrenzt, wohl zweites Viertel 15. Jh. Der Turm schließt nach oben hin mit einem Zeltdach mit Aus- klinkung ab. Im Norden zweigeschossiger Fachwerkanbau, der die Treppe zur Erschließung des OG mit Pultdach beinhaltet (1570). Im Inneren gewölbte Schreibstube.

Ansicht von Südwesten, 2013

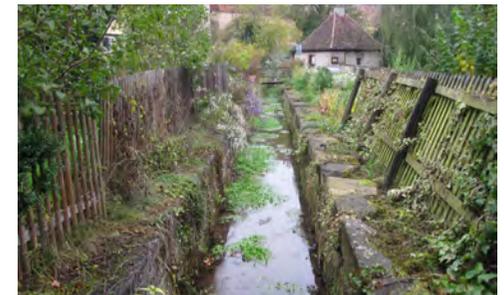
Seit 2003 wieder offener Mühlkanal im Kasernenhof, rechts im Bildhintergrund das ehemalige Backhaus, 2012

Insgesamt ist der Mühlkanal 1,6 km lang. Im Klosterbereich verläuft er in einer gemauerten Rinne. Diese besteht teilweise aus Bruchsteinen, teilweise aus zugeschlagenen Natursteinen. Bis 2003 war der Bach verdoht. Innerhalb Bebenhausens ist er heute meist offenliegend, lediglich beim Kreuzen von Straßen verläuft er unterirdisch. Den Mühlkanal begleiten meist auch innerhalb des Ortes Freiflächen wie der Bienengarten, der Waschgarten und die Waschwiese.

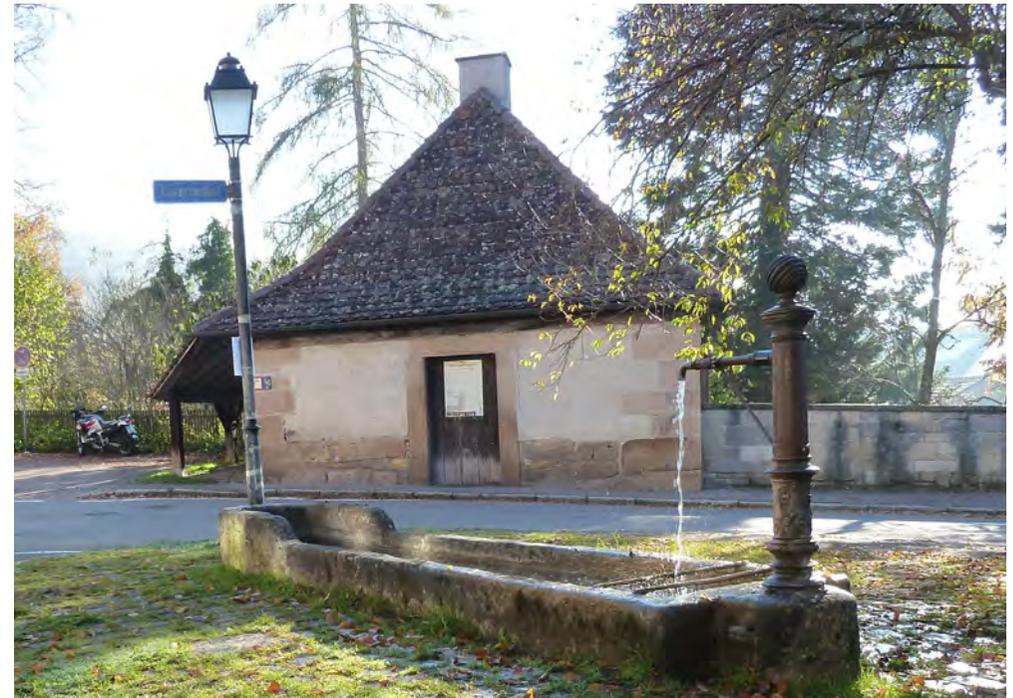
Der Laufbrunnen befindet sich im Kasernenhof südlich des Gebäudes Schönbuchstraße 4 auf einem kleinen gepflasterten Platz. Er besteht aus einem flachen, langrechteckigen Trog aus Sandstein. An dessen westlichem Ende befindet sich eine Rundung auf der ein Stock aus Gusseisen der von einem profilierten Knauf bekrönt wird sitzt. Am östlichen Ende ist der Rand leicht erhöht. 1867 gab es noch drei laufende Brunnen und vier Pumpbrunnen im Ort. Erst 1913 erfolgte der Anschluss an eine Wasserleitung die bereits seit 1898 das damals königliche Jagdschloss mit Wasser versorgte. Deshalb kann davon ausgegangen werden, dass der Brunnen tatsächlich zur Wasserentnahme diente.

Ansicht von Westen, 2012

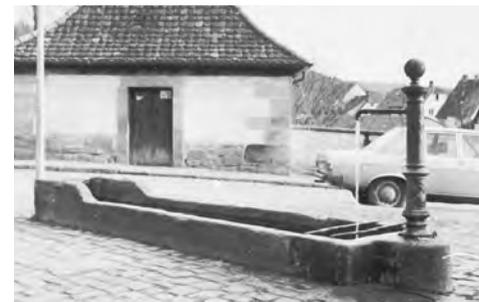
Ansicht von Westen, 1975 (Bildindex Marburg)

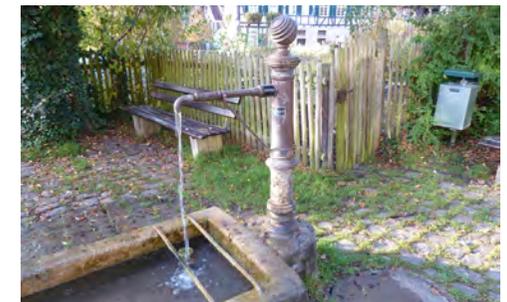
Detailansicht des gusseisernen Brunnenstocks, 2012
