Denkmalpflegerischer Werteplan Gesamtanlage Bebenhausen

Stand November 2013
strebewerk.

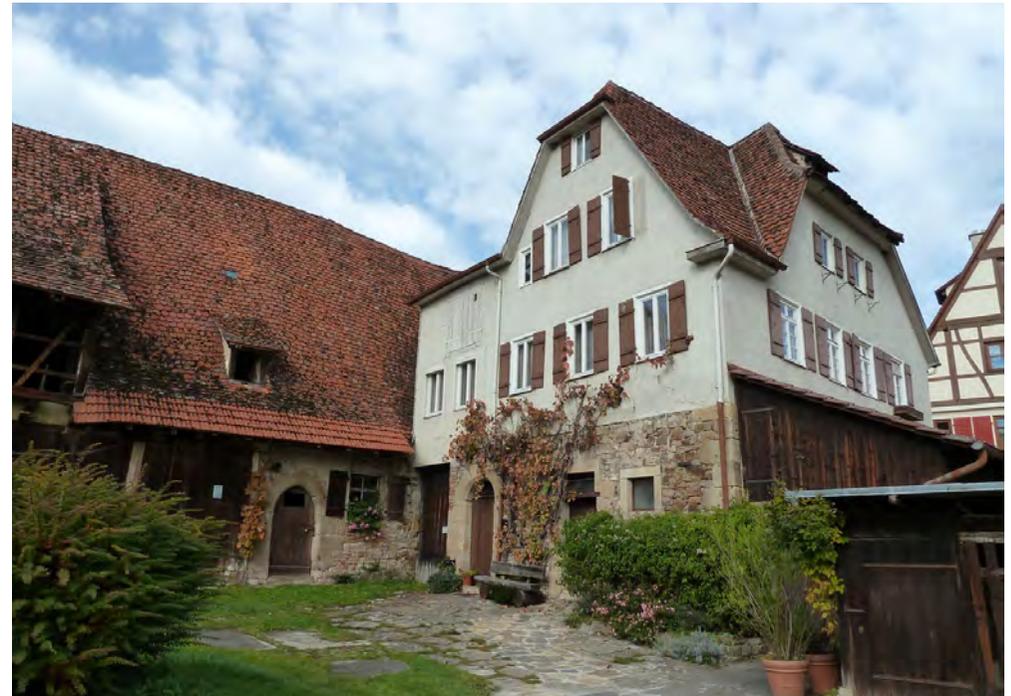
Die L-förmig angeordneten Gebäude befinden sich im ältesten Teil Bebenhausens. Im Kern 15.Jh. (1460 d, 1472 d). Kasernenhof 4 besteht im EG aus grob behauenen Natursteinen, darüber ein verputztes OG und zwei Dachgeschossebenen unter einem Walmdach. Bis 1934 fachwerksichtig. Südlich schließen Nr. 6 und 8 an, die über ein ebenfalls aus grob behauenen Natursteinen gefertigtes EG verfügen und mit einem steilen Satteldach abschließen. Nr. 10 ist ein zweigeschossiges Fachwerkgebäude, das wie die benachbarten Gebäude traufständig zur Straße steht und wie Gebäude Nr.4 heute zu Wohnzwecken genutzt wird. Ursprünglich eingeschossig, im 18. Jh. und 1930 aufgestockt. Besondere Merkmale sind Fenster- und Türgewände aus Sandstein. Die ehem. Stallungen und Remisen sind Zeugnis der Ortsgeschichte und Kulturdenkmal aus wissenschaftlichen und heimatgeschichtlichen Gründen. Die Erhaltung liegt wegen des dokumentarischen und exemplarischen Wertes im öffentlichen Interesse.

Kasernenhof 4, 6 und 8 Südostansicht, 2012

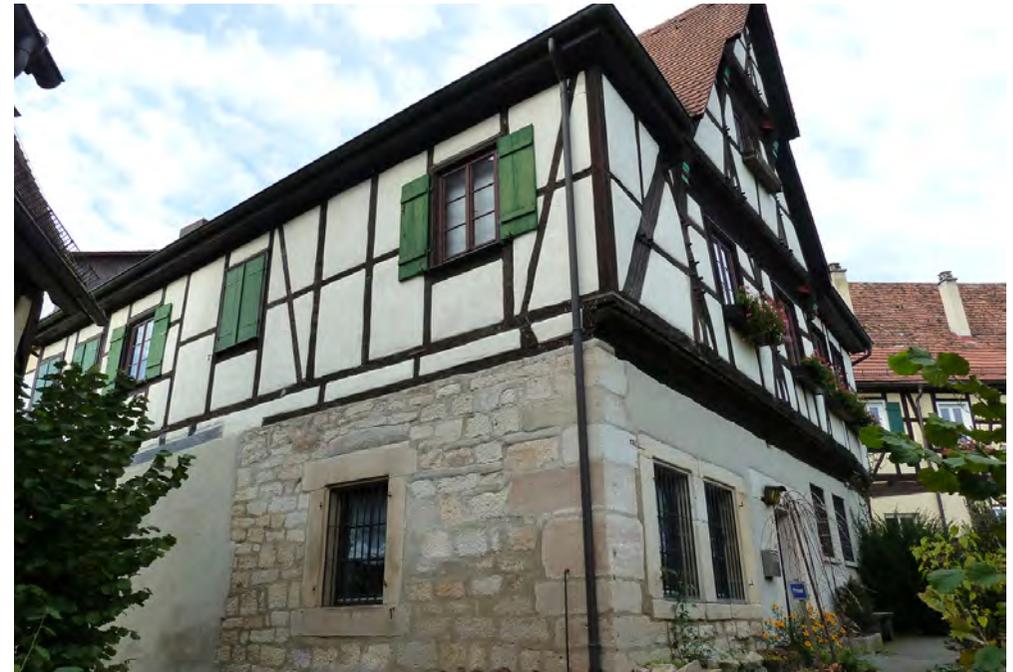
Das Gebäude ist im EG aus Sandsteinquadern gefertigt, darauf folgte ursprünglich das Dachgeschoss, heute aber durch spätere Ausbauten ein weiteres Geschoss. Mit einer Dachgeschossebene und einem Spitzboden schließt es unter einem Satteldach ab. Neben einer großformatigen Eckquaderung verfügt das Gebäude über Fenster- und Türgewände aus Sandstein, sowie verzierte Knaggen und Fachwerk mit Überblattungen. Ehemals durch ein Törchen mit der Wohnung des Klosterschmieds (heute Kasernenhof Nr. 14) verbunden.

Südostansicht mit jüngerer Aufstockung an der Südseite und massiven Quadern im EG, 2012

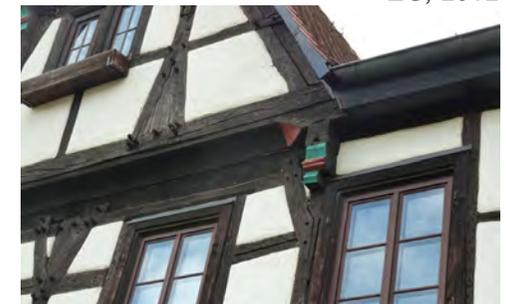
Detail: Verzierte Knaggen und Überblattungen, 2012

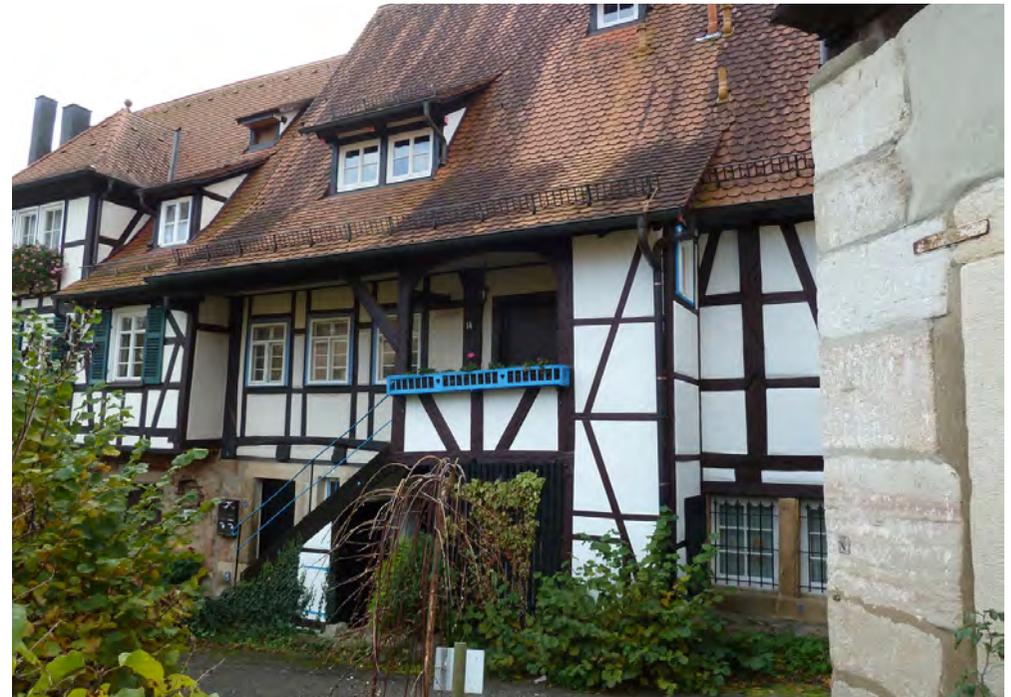
Über einem massiven EG aus Sandsteinen folgen ein OG aus Fachwerk und eine Dachgeschossebene mit darüber liegendem Spitzboden unter einem Satteldach. Nach Westen hin ist das Dach zur Hälfte abgewalmt. Durch eine leichte Hanglage wirkt das Gebäude von Süden massiver. Hier befinden sich zahlreiche Dachgauben. Bohlenstube im OG.

Nordostansicht mit außen liegendem Treppenaufgang, 2012

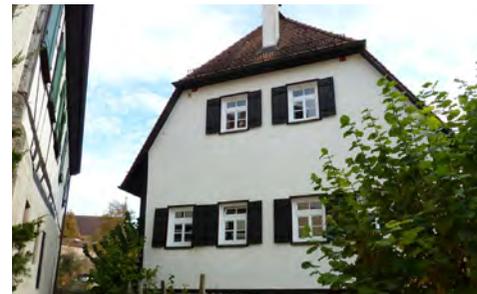
Nordwestansicht mit Krüppelwalm, 2012

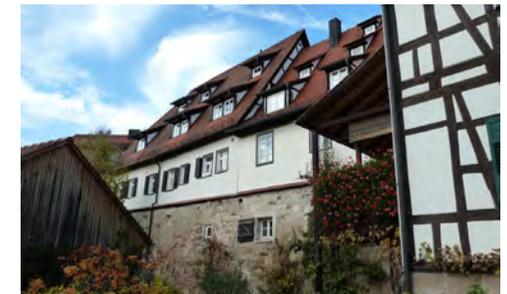
Südansicht mit über geschosshohem Steinsockel und zahlreichen Dachgauben, 2012

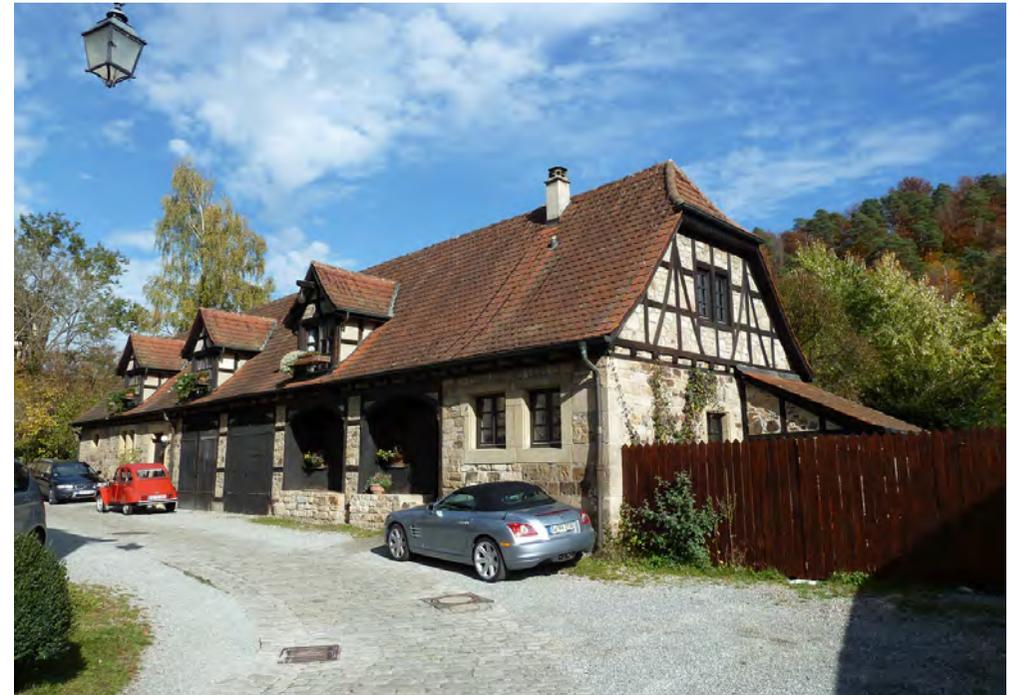
Das Sandsteinmauerwerk des eingeschossigen Massivbaus ist im Erdgeschossbereich steinsichtig. Das Gebäude schließt mit einer Dachgeschossebene unter einem Krüppelwalmdach ab und verfügt dort über einen Fachwerkgiebel. An der Westseite befanden sich vier große Toreinfahrten, von denen heute noch die beiden nördlichen erhalten sind.

Südwestansicht, mittlere Gaube nach 1971 zugefügt, 2012

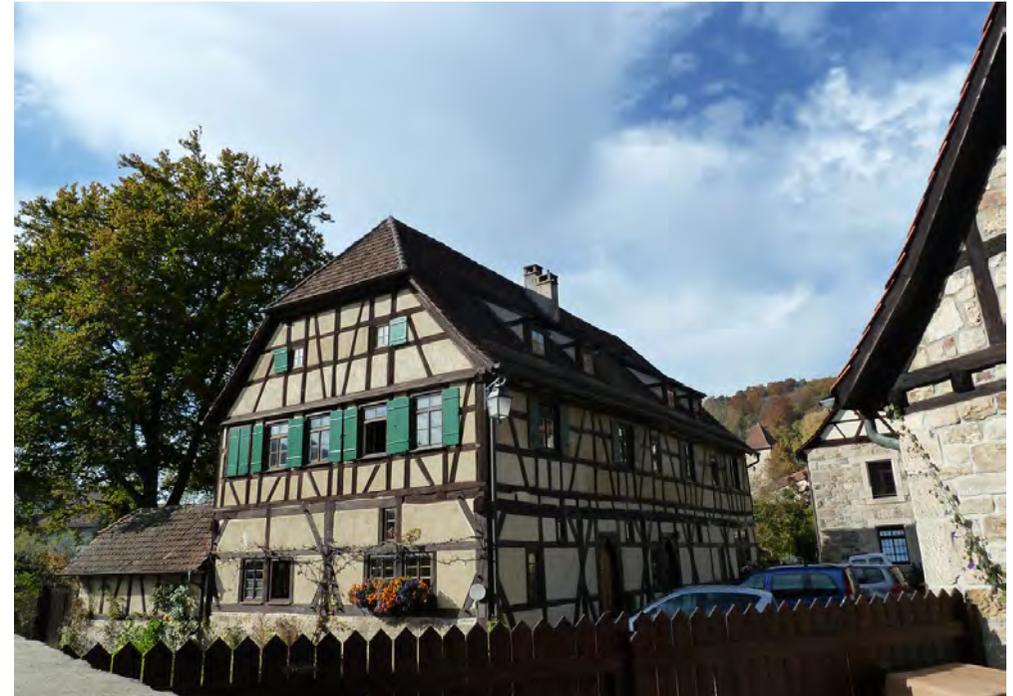
Das zweigeschossige, traufständige Gebäude schließt mit einer Dachgeschossebene und einem Spitzboden unter einem Krüppelwalmdach ab. Über einem hohen Sockel aus Sandstein folgen die Außenwände in Sichtfachwerk. An der Ost- und Westseite befinden sich jeweils vier Schlepphauben.

Ansicht von Südosten, 2012

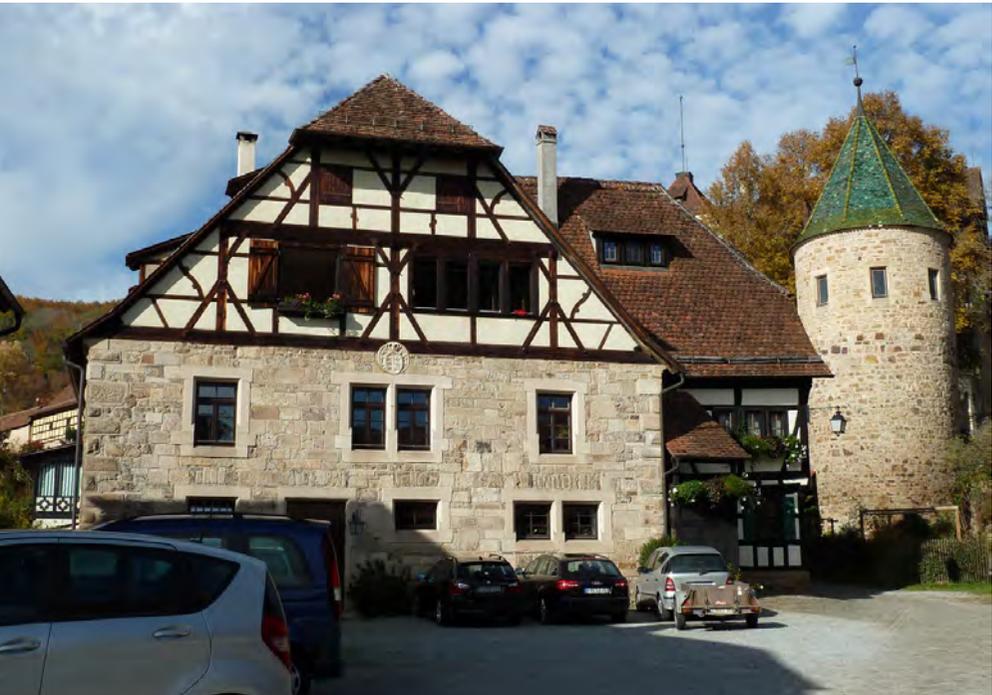
Das zweigeschossige Gebäude unterschiedlicher Konstruktionsarten verfügt im Süden über zwei Geschosse aus Naturstein mit steinernen Fenstergewänden, zwei Dachgeschossebenen aus Fachwerk und einem Krüppelwalmdach. Hier befindet sich auch ein überdachter Treppenaufgang der in das OG führt. Anschließend folgt ein quer dazu stehender Fachwerkbau mit offenem EG, auskragendem Dachgeschoss und einem Krüppelwalmdach. Nördlich folgt ein zweigeschossiger, verputzter Teil der unter einem Satteldach mit Dachgauben abschließt. Hier befinden sich zahlreiche steinerne, lanzettförmige Fenstergewände. Das Gebäude der ehemaligen Pfisterei ist ein Denkmal aus wissenschaftlichen und heimatgeschichtlichen Gründen. Die Erhaltung liegt insbesondere wegen des dokumentarischen und exemplarischen Wertes im öffentlichen Interesse.

Südostansicht, rechts im Bild der Grüne Turm, 2012

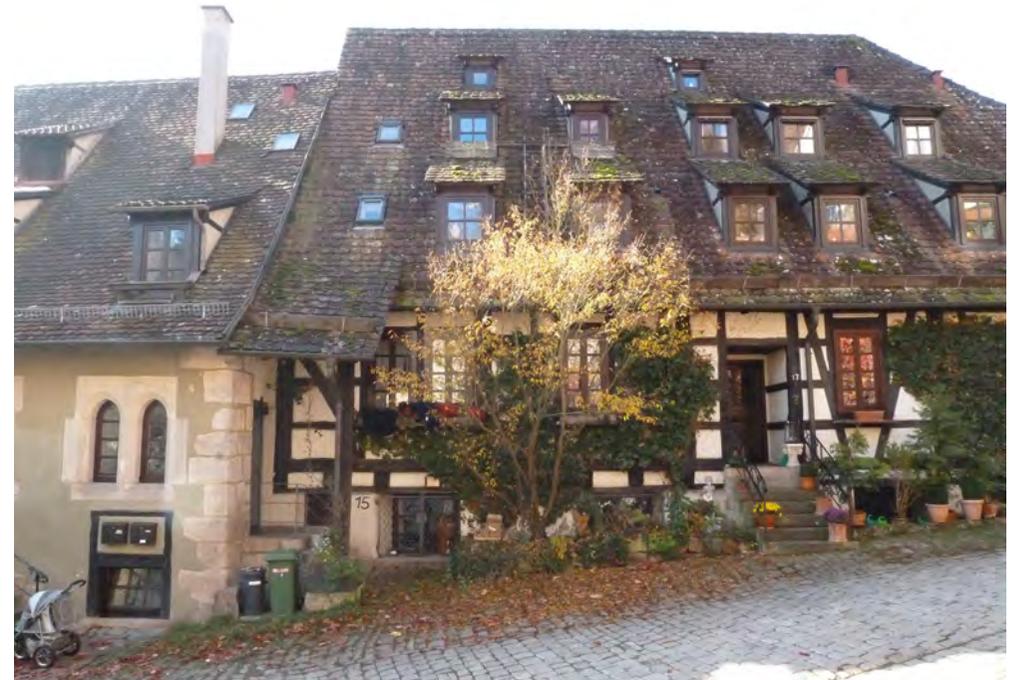
Das eingeschossige, fachwerksichtige Gebäude verfügt über einen Sockel aus Stubensandstein und schließt mit zwei Dachgeschosebenen und einem Spitzboden unter einem Krüppelwalmdach ab. Auf den Dachflächen befinden sich an der Ost- und Westseite zahlreiche Dachgauben. An der Westseite ist der, an der Ostseite nur als Sockelbereich sichtbare Teil, als Vollgeschoss ausgebildet. Hier befindet sich ein Anbau mit Zierfachwerk. Die Erschließung erfolgt an der Ostseite über eine mehrstufige Außentreppe.

Ostansicht mit 12 Dachgauben statt 10 wie noch 1971, 2012

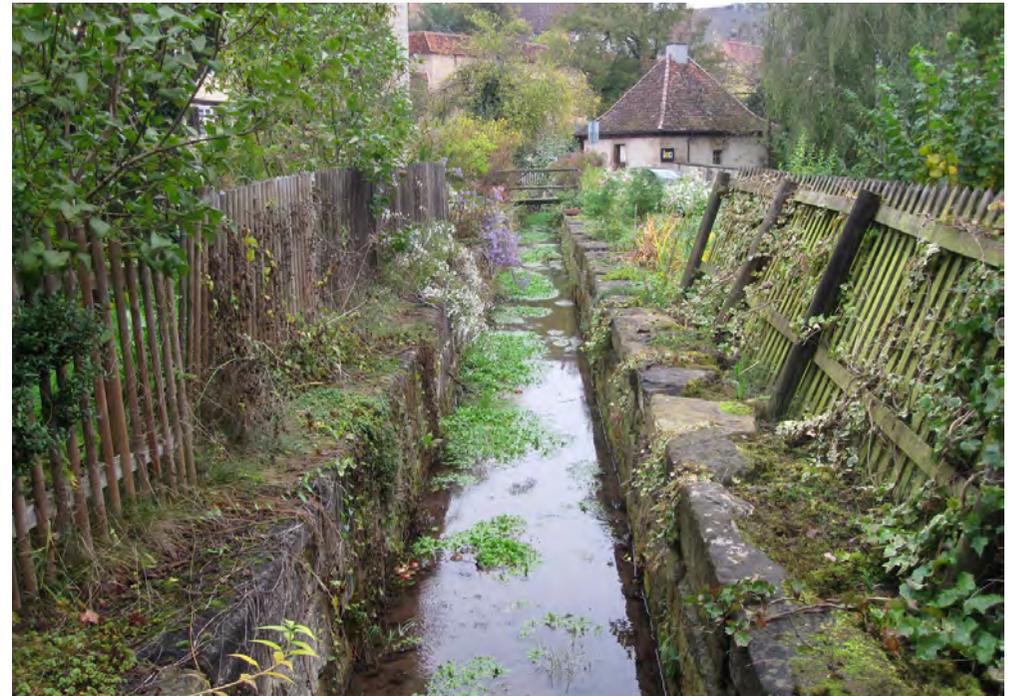
Insgesamt ist der Mühlkanal 1,6 km lang. Im Klosterbereich verläuft er in einer gemauerten Rinne. Diese besteht teilweise aus Bruchsteinen, teilweise aus zugeschlagenen Natursteinen. Bis 2003 war der Bach verdoht. Innerhalb Bebenhausens ist er heute meist offenliegend, lediglich beim Kreuzen von Straßen verläuft er unterirdisch. Den Mühlkanal begleiten meist auch innerhalb des Ortes Freiflächen wie der Bienengarten, der Waschgarten und die Waschwiese.

Mühlkanal im Bereich Kasernenhof, Blick nach Osten, 2012

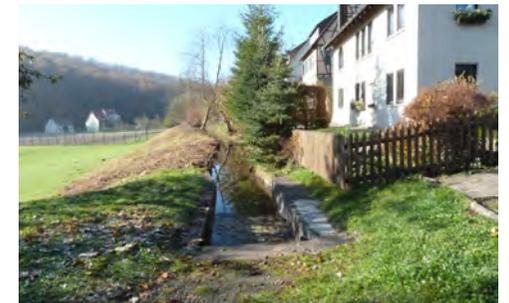
Mühlkanal im Bereich Am Mühlrain, Blick nach Westen, 2012

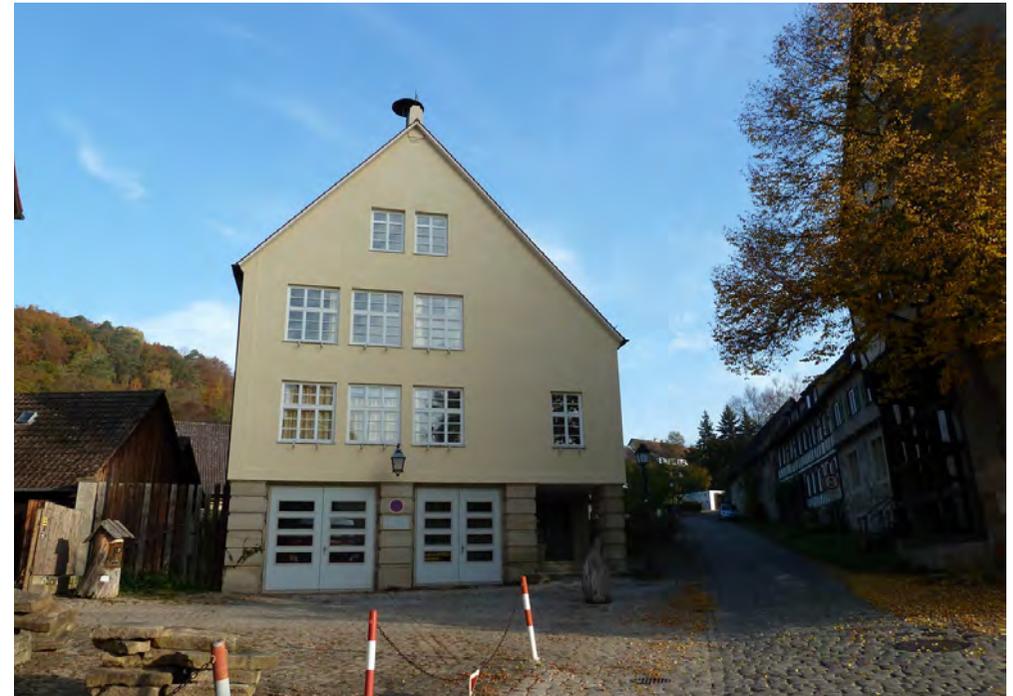
Das massive Gebäude verfügt an der Südseite über vier Stützen zwischen denen sich zwei Tore und der offen liegende Eingangsbereich befinden. Das dreigeschossige Gebäude schließt mit zwei Dachgeschossen und einem Spitzboden unter einem Satteldach ab. Die Traufe der Ostseite reicht weiter herunter als an der Westseite, wodurch eine leicht Asymmetrie entsteht. An der Ostseite befindet sich eine Giebelgaube mit drei Fenstern. Am nördlichen Giebel befindet sich eine Ladeluke mit darüber liegendem Seilzug.

Südansicht des Rathauses, 2012

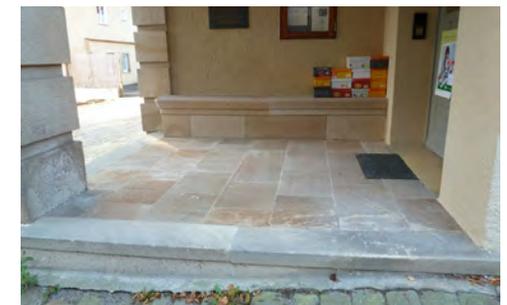
Eingangsbereich an der Südostecke, 2012

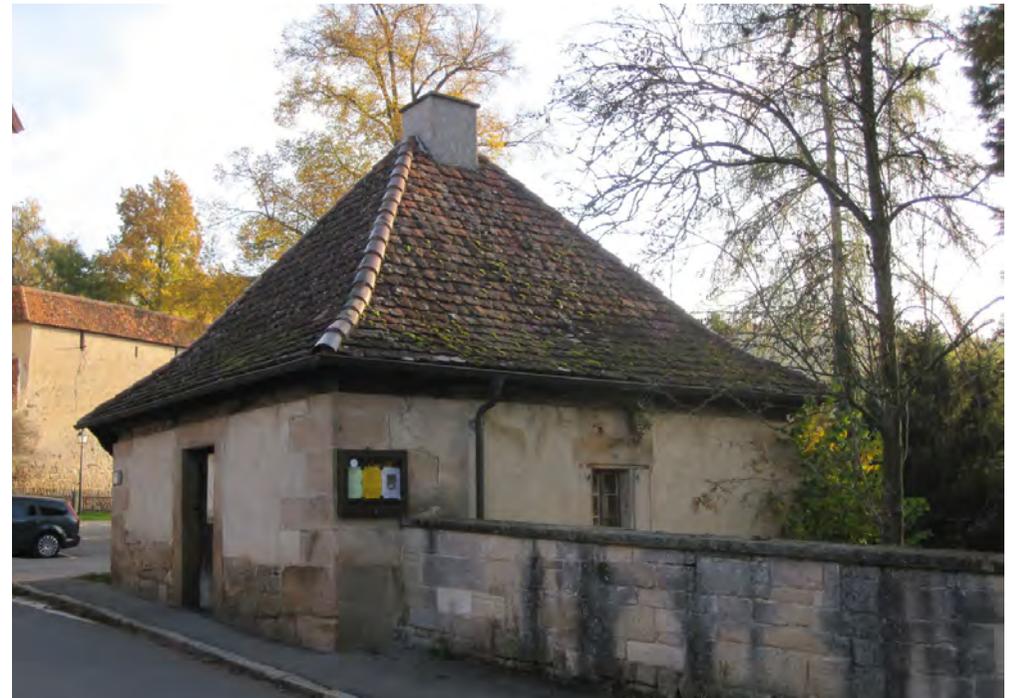
Der eingeschossige Massivbau schließt mit einem Walmdach ab. An der Nordseite befindet sich ein Vordach das auf drei Stützen ruht und dessen Traufe weit nach unten reicht. Die Erschließung erfolgt an der Westseite über eine einflügelige Holztür und über eine weitere an der Nordseite. Diese und die Fenster verfügen über eine Einfassung aus Sandstein. Ebenfalls sichtbar sind die Eckquaderung und einige Steine im Sockelbereich. Die übrigen Flächen sind verputzt.

Ansicht von Südwesten, 2012

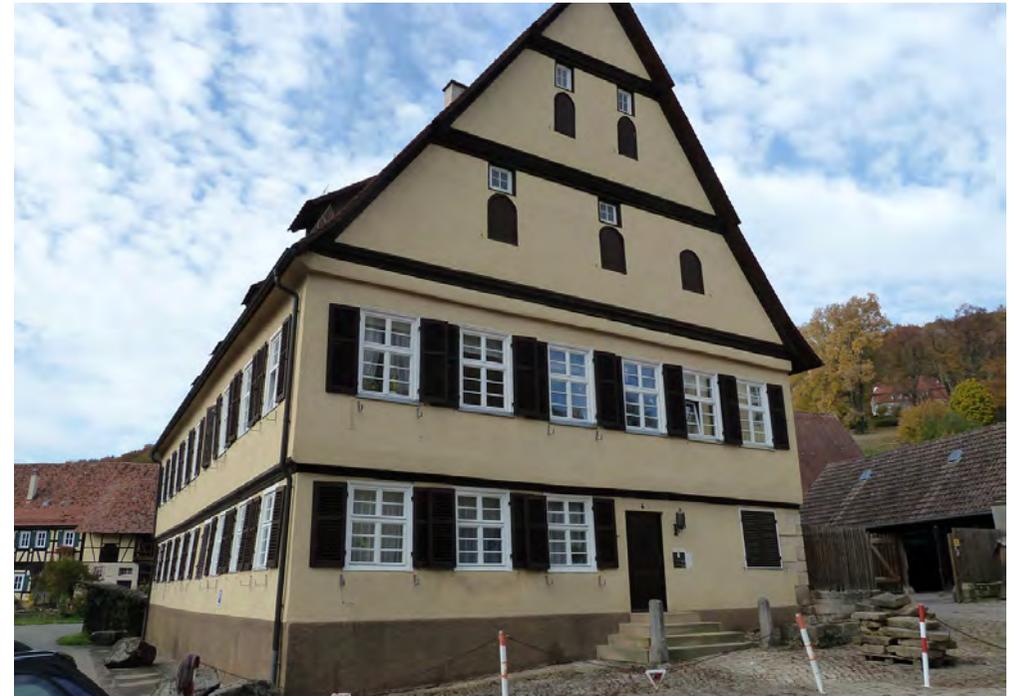
Das zweigeschossige Gebäude schließt mit zwei auskragenden Dachgeschossebenen und einem Spitzboden unter einem Satteldach mit vier Dachgauben an der Südseite ab. Während das EG vermutlich aus Mauerwerk besteht, sind die übrigen Geschosse aus Fachwerk konstruiert. Hinweis darauf gibt eine freiliegende Eckquaderung an der Nordostecke sowie Sandsteinfenstergewände im Erdgeschossbereich der Nordseite. Insgesamt ist das Gebäude verputzt.

Ansicht von Südosten, 2012

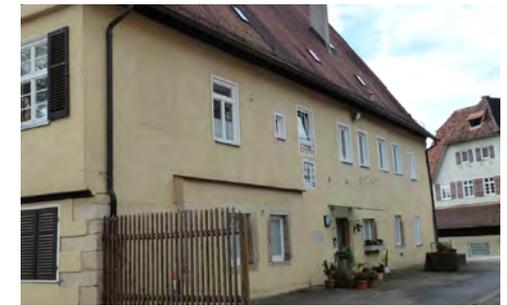
Nordansicht, 2012

Das traufständige Gebäude befindet sich in einer Kurve der Schönbuchstraße unmittelbar südlich des Kasernenhofs und des ihn durchquerenden Mühlkanals. Es ist unmittelbar an den Straßenraum angebaut. An der Stelle des östlichen Teils befand sich ehemals das Haupteingangstor zum Kloster, mit einer kleinen Kapelle und der ehemaligen Klosterschmiede. Tor, Kapelle und Schmiede wurden 1820 abgebrochen und an deren Stelle 1823 das heutige Gebäude errichtet.

Über einem massivem Sockel aus Sandstein folgen zwei Geschosse in Fachwerkbauweise, die unter einem Walmdach mit Zwerchhaus an der Ost- und Nordseite abschließen. Das Gebäude hat einen L-förmigen Grundriss, dessen längerer Teil sich nach Norden erstreckt. An dieser Seite ist im EG ein Teil des Gebäudes vollständig gemauert. Hier befinden sich zwei Türen. Die kassetierte Traufbekleidung des Gebäudes und das schlichte, konstruktive Fachwerk legen die Vermutung nahe, dass das Gebäude bauzeitlich verputzt war. Im Westen des Gebäudes steckt ein Teil der ehemaligen Klostermauer. Das Gebäude prägt das historische Ortsbild Bebenhausens in besonderer Weise. Es ist ein Zeugnis der Sozialgeschichte des Ortes.

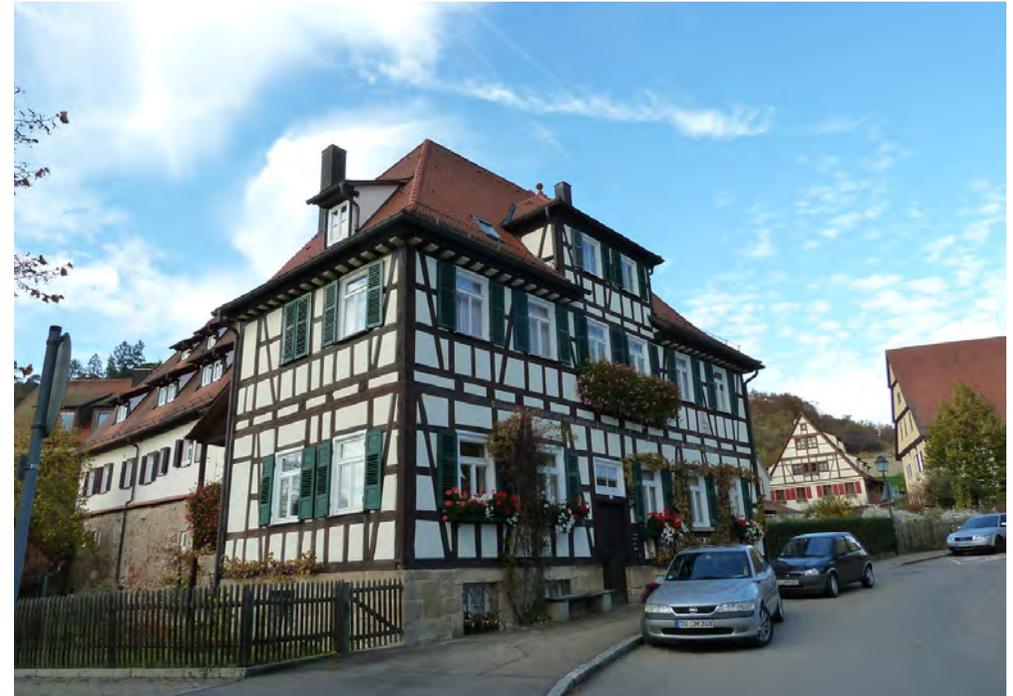
Ansicht von Südost, links im Bild die ehemalige Klostermauer, 2012

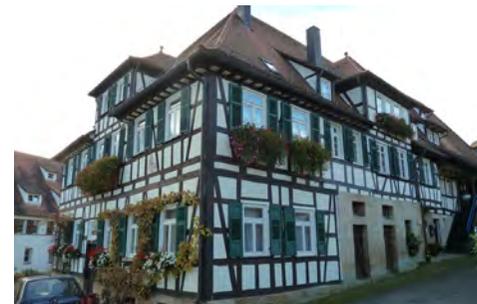
Nordostansicht, 2012

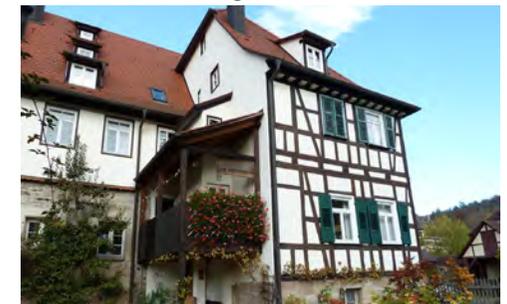
Südwestansicht, 2012

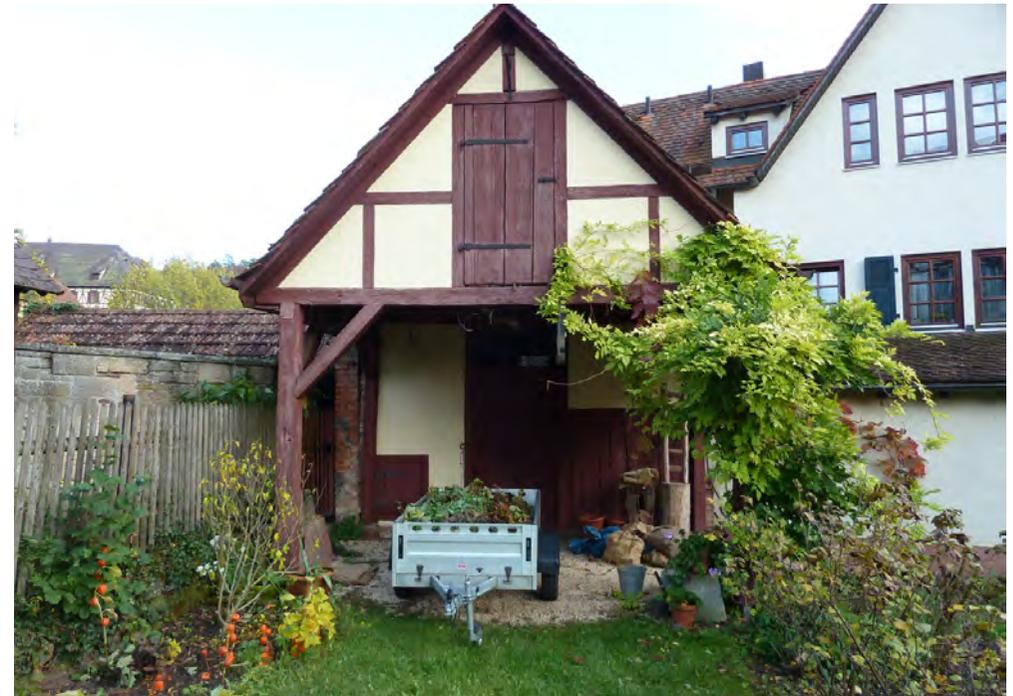
Die ehemalige Schmiede befindet sich leicht zurück versetzt von der Straße neben dem Gebäude Schönbuchstraße 9. Mitte 19. Jh.

Der eingeschossige Bau ist im EG massiv und in der Dachgeschossesebene in Fachwerk ausgeführt und schließt mit einem Satteldach ab. An der Westseite befindet sich eine offene Vorhalle. Die, dort mittig angeordnete, zweiflügelige Holztür wird links von einer Holzluke und rechts von einer senkrechten Holzbohlenwand bis auf ca. 1,50m Höhe umgeben. Am Giebel darüber ist eine Ladeluke.

Ansicht von Westen, 2012

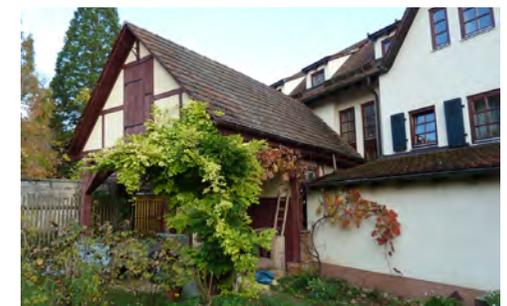
Südwestansicht, 2012

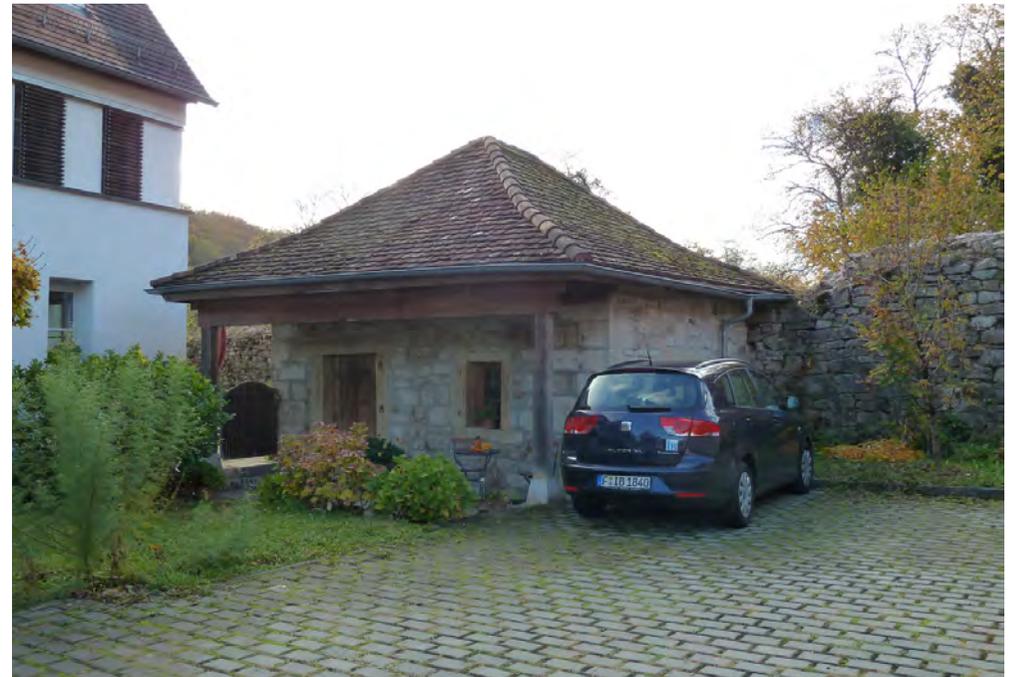
Das ehemalige Waschhaus befindet sich unmittelbar an der Äußeren Klostermauer im hinteren Bereich des Grundstücks Schönbuchstraße 10. Um 1800.

Der eingeschossige Massivbau schließt mit einem Walmdach ab. An der Ostseite befindet sich eine Vorhalle, die auf zwei Stützen ruht. Die Erschließung erfolgt an der Ostseite über eine einflügelige Holztür und über eine weitere an der Nordseite. Diese und die Fenster verfügen über eine Einfassung aus Sandstein. Die Westwand des ehemaligen Waschhauses ist die Äußere Klostermauer. Eine letzte Instandsetzung erfolgte zwischen 1998 und 2012.

Nordostansicht des ehemaligen Waschhauses, rechts im Bild die Äußere Klostermauer, 2012

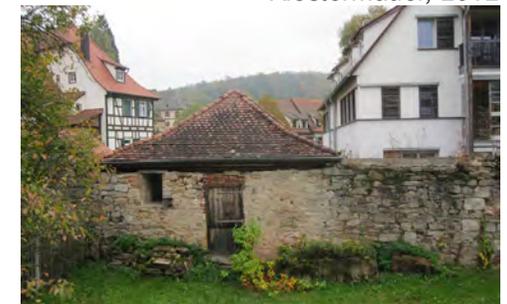
Westansicht mit Äußerer Klostermauer, 2012

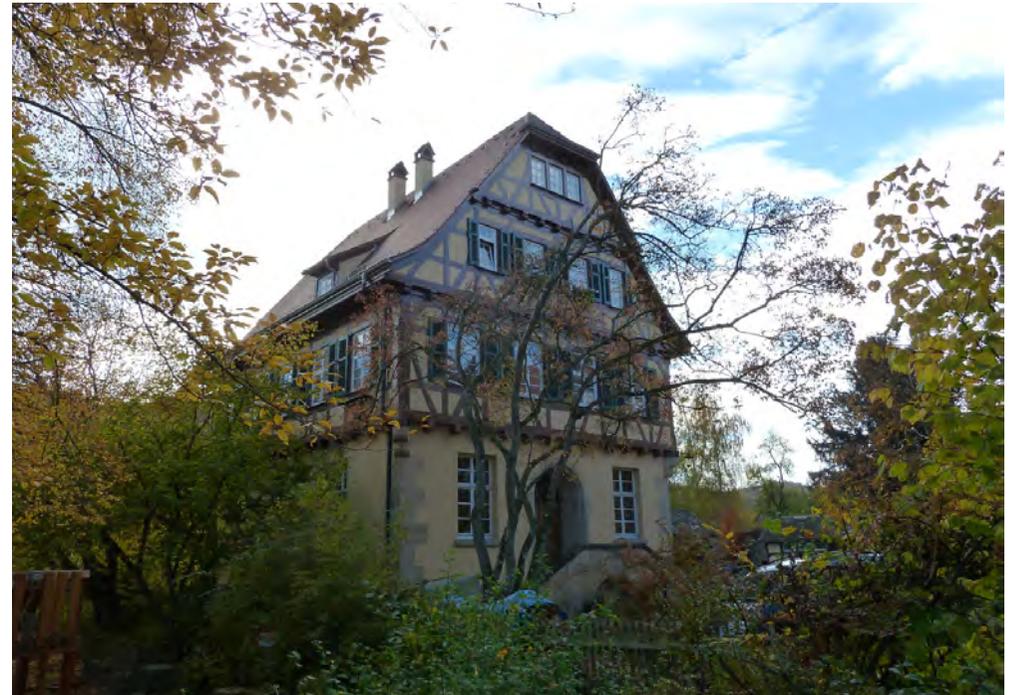
Das ehemalige Schulhaus befindet sich weit zurückversetzt von der Schönbuchstraße im Westen Bebenhausens. Auf dem ehemaligen Schulhof befinden sich eine offene, hölzerne Pausenhalle und ein Fachwerkaborthäuschen aus der Entstehungszeit des giebelständigen Gebäudes: 1914 (von Regierungsbaumeister Schneiderhan). Zwischen der Gründung der Gemeinde 1823 und 1914 waren die Schüler in Räumen des ehemaligen Klosters untergebracht.

Über einem Sockel aus bossierten Sandsteinquadern folgen ein massives EG, sowie ein OG, und zwei Dachgeschosse in Fachwerk. Alle Geschosse kragen leicht aus und schließen unter einem Krüppelwalmdach ab. Die Erschließung des Gebäudes erfolgt über eine zweiseitige Treppe an der Nordseite. Im Erdgeschossbereich ist eine großformatige Eckquaderung sichtbar, die jeweils mit einem Kragstein abschließt. Die Eckständer des OG sind mit einem Taustabprofil verziert.

Ansicht von Nordosten, 2012

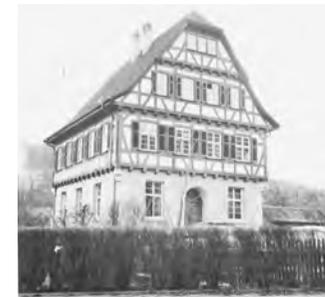
Nordostansicht, 1975 (Bildindex Marburg)

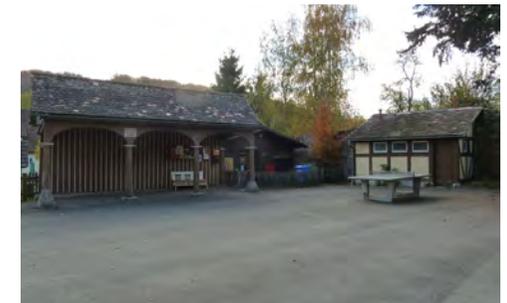
links: offene Pausenhalle, rechts: Aborthäuschen, 2012

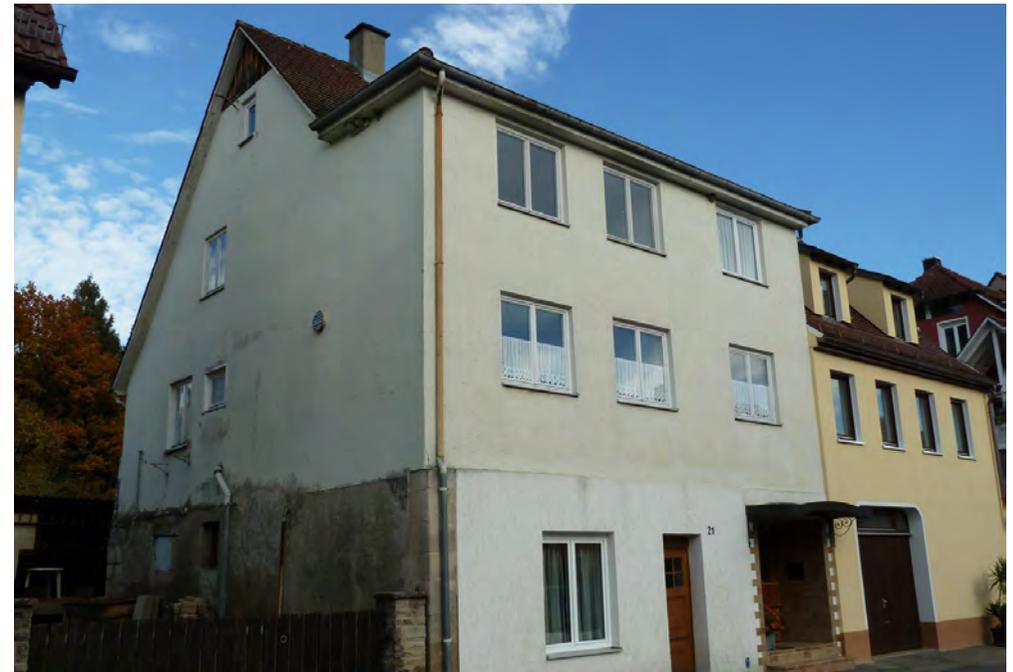
Das Gebäude befindet sich an der ehemaligen Hauptstraße, die aus der Entstehungszeit der bürgerlichen Gemeinde stammt. Das Haus fügt sich unmittelbar an den Straßenraum an und steht in einer zeilenartigen Struktur. Baujahr 1877, Ausbau des Dachgeschosses 1928.

Das zweigeschossige, traufständige Gebäude schließt mit einer Dachgeschossebene und einem Spitzboden unter einem Satteldach ab. An der Südseite wurde das Dachgeschoss als Vollgeschoss ausgebaut. Zwei Eingänge führen über mehrere Stufen in das Gebäude, einer vermutlich zum ehemaligen Gastraum im OG. Die Traufhöhe ist bedingt durch den späteren Ausbau höher als an der Nordseite und bei den Nachbargebäuden wodurch sich das Haus stark von den übrigen Gebäuden in der Straße unterscheidet. Im Erdgeschossbereich der Westseite ist eine großformatige Eckquaderung erkennbar.

Südwestansicht mit der straßenseitigen, zu zwei Vollgeschossen ausgebauten Dachgaube, 2012

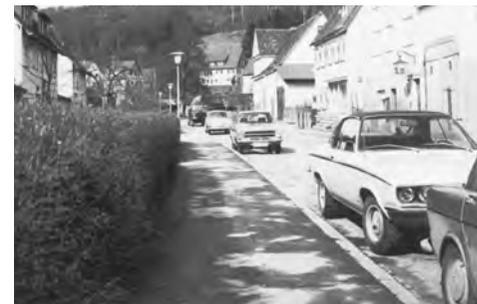
Südansicht, 20. Jh. (Bildindex Marburg)

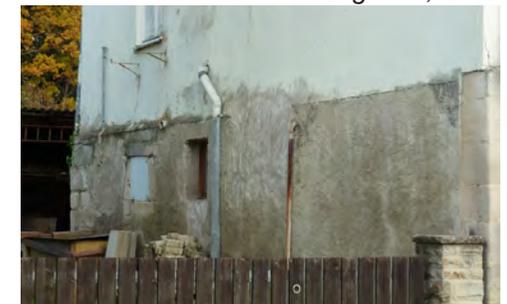
Detail der Westseite, 2012

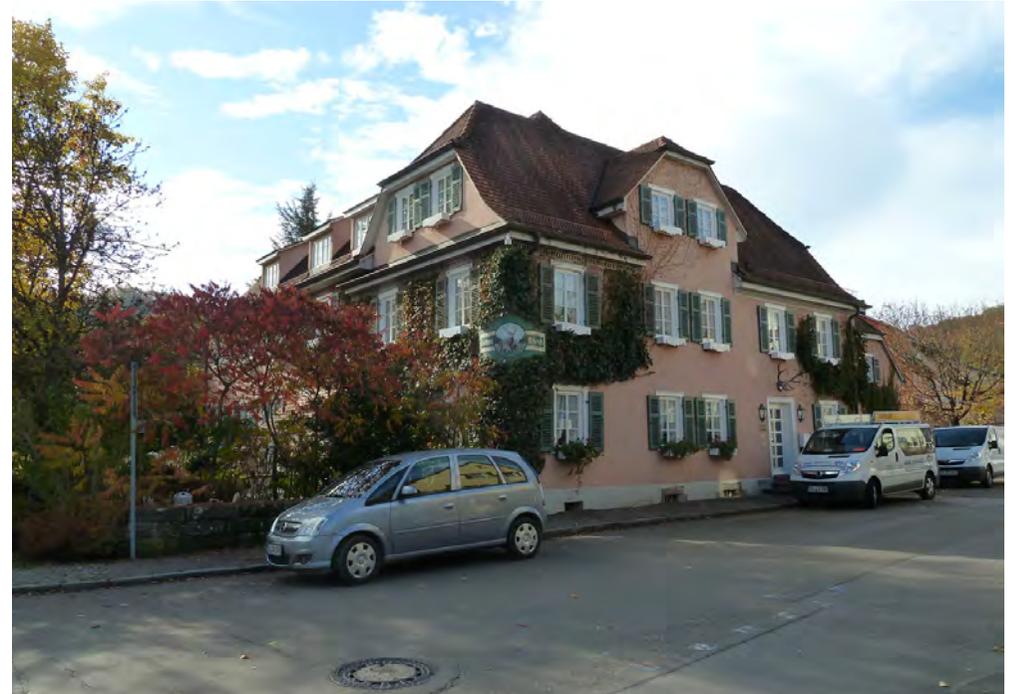
Das stattliche, traufständige Gebäude befindet sich in markanter Ecklage in der Schönbuchstraße, im südöstlichen Teil Bebenhausens, innerhalb der Äußeren Klostermauer. Das Haus ist unmittelbar an den Straßenraum angefügt. Eine Bauinschrift mit Klosterwappen am nordwestlichen Eckständer des Gasthauses zum Hirsch, bezeichnet 1759 (Klosterverwalter Gottlieb Christian Lang, Klosterzimmermann Johannes Sengle) ein Umbau ist für 1790 nachgewiesen, sowie ein größerer Umbau im historisierenden Landhausstil 1928.

Über einem Sockelbereich folgen zwei verputzte Stockwerke und ein ausgebautes Dachgeschoss, das mit einem Zwerchhaus an der Nordseite unter einem Krüppelwalmdach abschließt. Im Westen schließt ein jüngerer, zweigeschossiger Anbau an, ebenfalls mit einem Krüppelwalmdach und Schlepplgauben. Gestaltungselemente des älteren Teils sind farbig gefasste hölzerne Fenstereinfassungen und Holzklappläden, sowie ein verziertes Traufgesims. Das Gasthaus ist ein wichtiger Bestandteil der Ortsgeschichte, denn schon seit 1790 ist die bis heute andauernde Nutzung als Gasthaus nachweisbar. Es trägt zum historischen Erscheinungsbild des Ortes bei.

Ansicht von Südosten, 2012

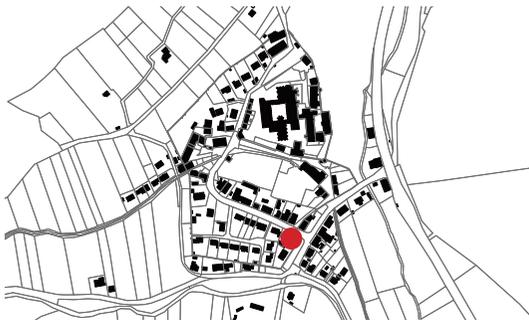
Südostansicht (undatiert) (Bildindex
Marburg)

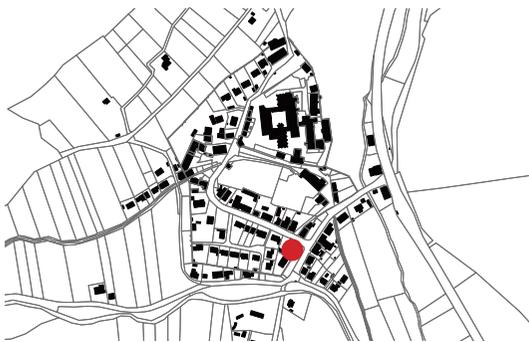
Der Laufbrunnen befindet sich östlich des Gebäudes Schönbuchstraße 28 auf einem kleinen gepflasterten Platz. Stilistisch um 1900, jedoch auf Plänen bis 1964 nicht eingezeichnet.

Der Laufbrunnen besteht aus einem flachen, langrechteckigen Trog aus Kunststein. Am nördlichen Ende befindet sich ein Stock aus Gusseisen, dessen oberer Abschluss einem korinthischen Kapitell ähnelt. 1867 gab es noch drei laufende Brunnen und vier Pumpbrunnen im Ort. Erst 1913 erfolgte der Anschluss an eine Wasserleitung die bereits seit 1898 das damals königl. Jagd-schloss mit Wasser versorgte.

Nordostansicht mit gusseisernem Brunnenstock und Sandsteintrog, 2012

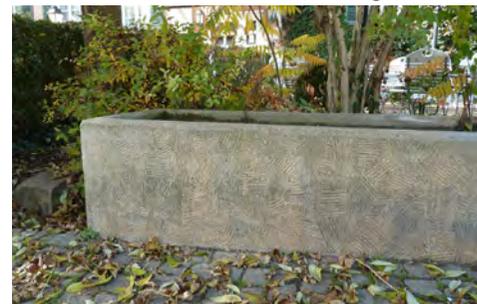
Ansicht des Sandsteintrogs, 2012

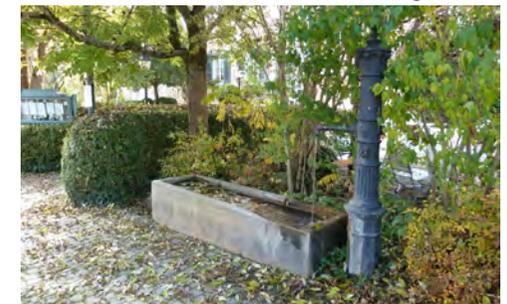
Nordostansicht, 2012

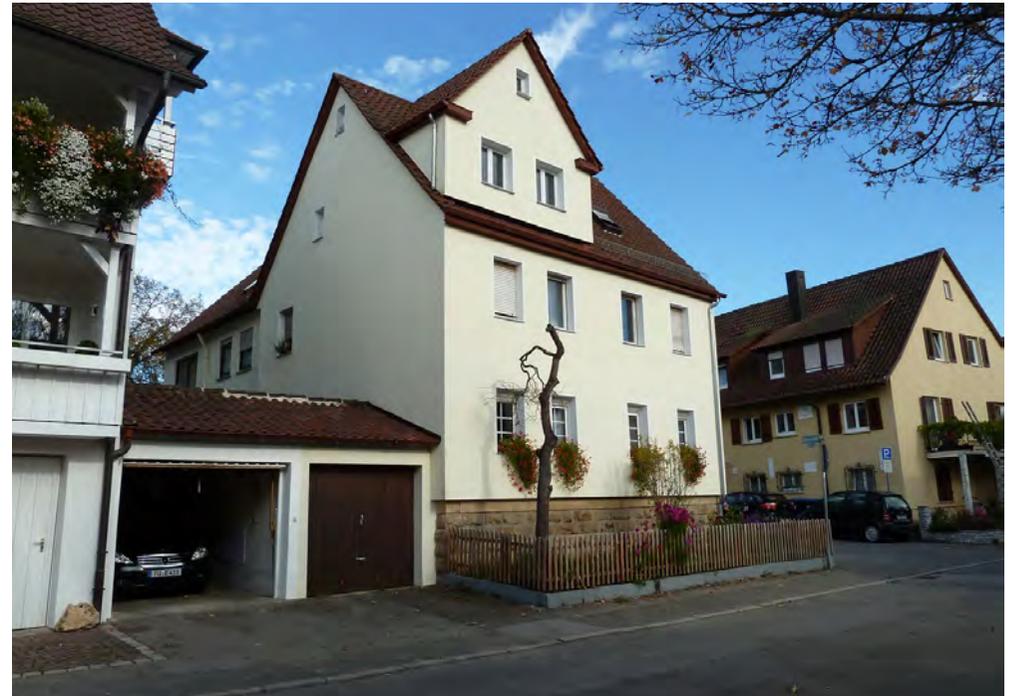
Das Gebäude befindet sich in der Schönbuchstraße Ecke Klostermühle. Das traufständige Gebäude ist leicht aus dem Straßenraum zurückversetzt und bildet einen kleinen Vorgarten aus. Im Kern 1890, Zwerchhaus 1920, rückwärtiger Anbau 1963 aufgestockt und zu Wohnraum umgenutzt.

Das Gebäude verfügt über einen hohe Sockelzone aus bossierten Sandsteinen, die mit einer Reihe glatten Steinen abschließt. Darüber folgen zwei verputzte Stockwerke, eine Dachgeschossebene und ein Spitzboden. An der Südseite befindet sich ein Zwerchhaus mit zwei Fenstern und einem Spitzboden. Nördlich schließt ein jüngerer, ebenfalls zweigeschossiger Anbau an, der mit einem flach geneigten Satteldach abschließt.

Ansicht von Südwesten, 2012

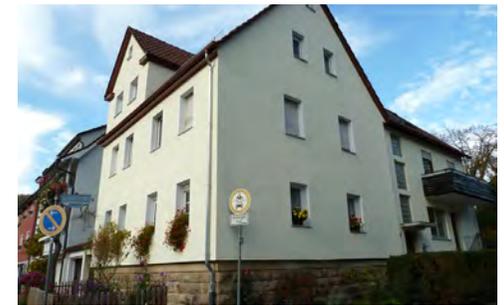
Ansicht von Südosten, 2012

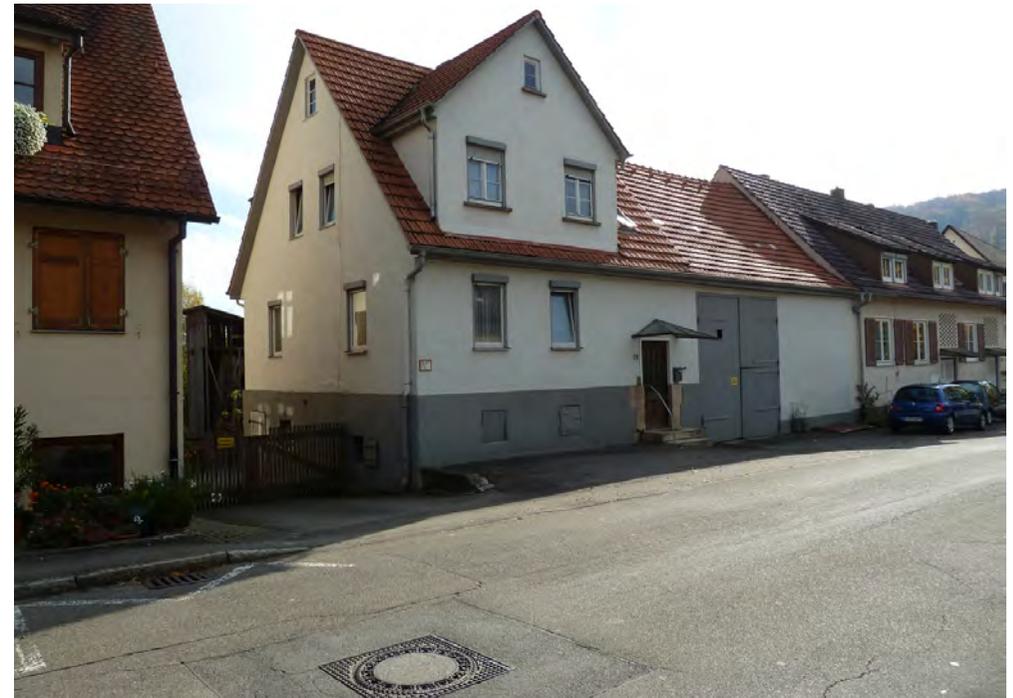
Das Gebäude befindet sich im südöstlichen Teil Bebenhausens in einem Teil der Schönbuchstraße, die geprägt ist von kleineren, traufständigen Gebäuden mit ehemaliger Nutzung als Wohn- und Wirtschaftsgebäude. Das Gebäude ist unmittelbar an den Straßenraum angefügt. Der südlich liegende Ökonomieteil ist bereits auf einem Lageplan von 1898 verzeichnet, 1899 erfolgte der Anbau des Wohnhauses an den bestehenden Teil. 1954 wurde der rückwärtige Stallanbau erstellt und im gleichen Zuge vermutlich das Zwerchhaus ausgebaut.

Das Gebäude verfügt aufgrund seiner leichten Hanglage an der Ostseite über zwei Geschosse und an der Westseite über ein Geschoss. Darüber folgen eine Dachgeschossebene und ein Spitzboden unter einem Satteldach mit zweigeschossigem Zwerchhaus. Im unteren Bereich der Haustür ist eine großformatige Sandsteineckquaderung sichtbar, sowie rechts daneben ein Prellstein. Der Ökonomieteil verfügt über ein bis zur Traufe reichendes, zweiflügeliges Holztor und hat eine etwas flachere Dachneigung als der Später angebaute Wohnteil.

Ansicht von Nordwesten, 2012

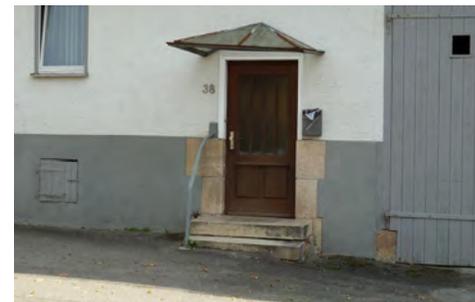
Eingang an der Westseite mit teilw. freiliegender Eckquaderung, 2012

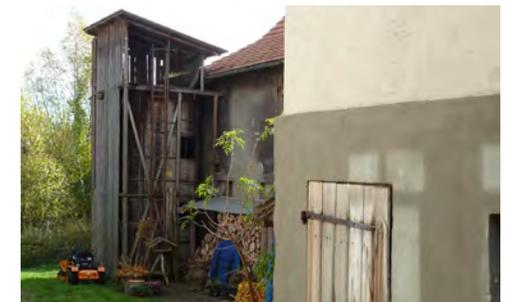
Nordwestseite mit später angebautem Stallteil, 2012

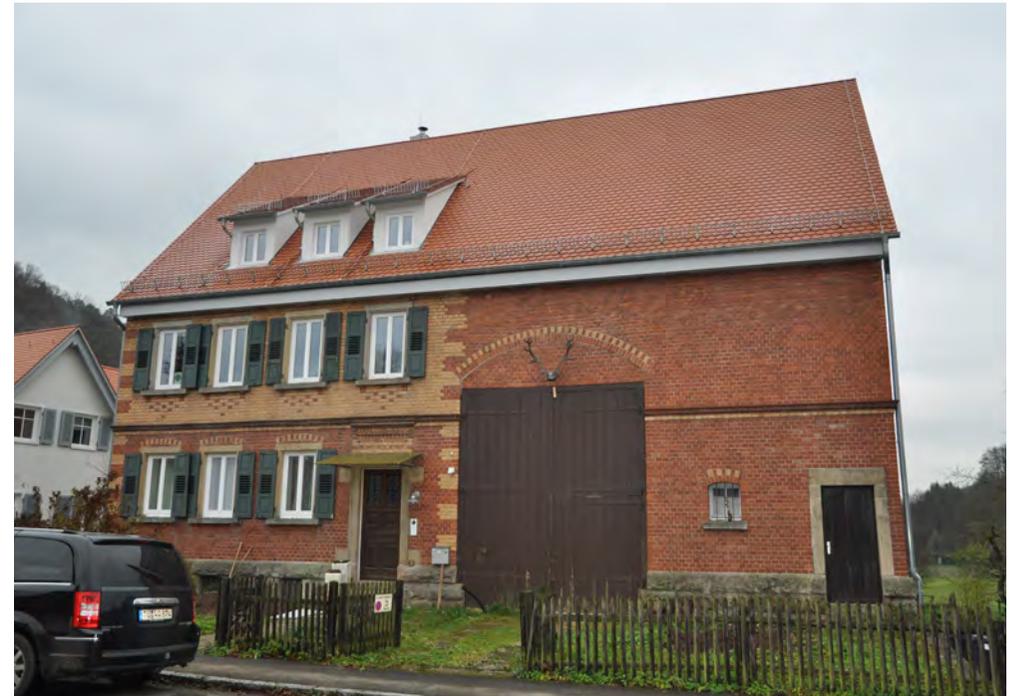
Das stattliche Gebäude liegt im nordöstlichen Teil Bebenhausens in der Schönbuchstraße. Das Gebäude ist durch einen schmalen Vorgarten aus dem Straßenraum zurückversetzt. Es orientiert sich traufständig zur Straße. Baujahr 1898.

Das Gebäude verfügt aufgrund seiner Hanglage über drei Geschosse an der Südostseite und zwei Geschosse an der Nordwestseite. Es schließt mit einer Dachgeschossebene und einem Spitzboden unter einem Satteldach mit jüngeren Dachgauben ab. Nördlich befindet sich der Wohnteil, südlich der Ökonomieteil mit einem über geschosshohen, zweiflügeligen Holztor. Das Gebäude unterscheidet sich durch seine Backsteinsichtigkeit an der Nord- und Westseite von den übrigen Gebäuden in Bebenhausen. Es verfügt über zahlreiche Zierelemente die durch den Wechsel von roten und gelben Backsteinen entstehen, sowie über Fenster- und Türefassungen aus Sandstein. 2011/2012 erfolgte an der Ostseite ein dreigeschossiger Anbau mit Pultdach.

Ansicht von Nordosten, 2013

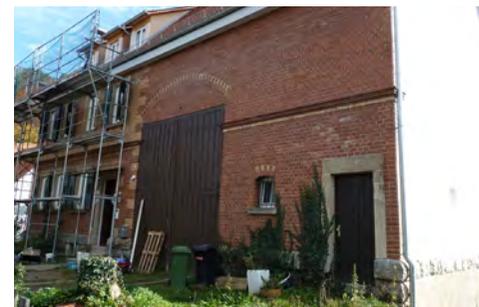
Ansicht von Westen, 2012

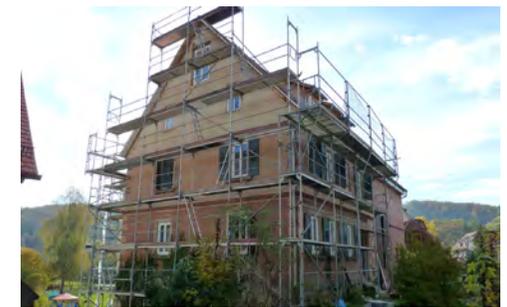
Ansicht von Norden, 2012
