Denkmalpflegerischer Werteplan Gesamtanlage Bebenhausen

Stand November 2013
strebewerk.

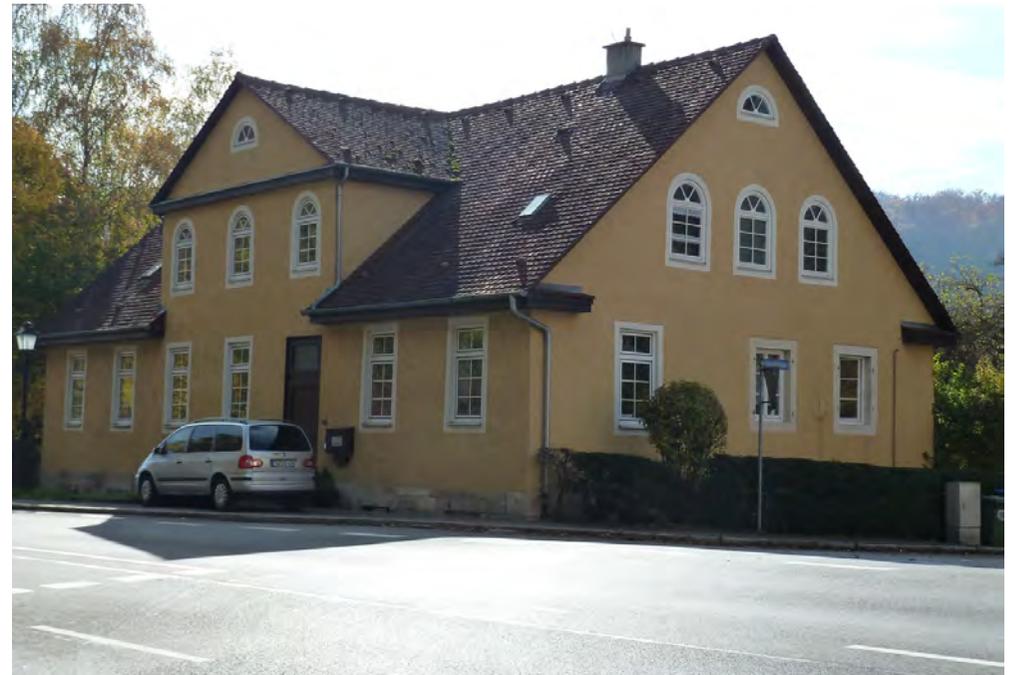
Das Gebäude befindet sich im Osten des Orts an der Landesstraße L1208, die 1845 erbaut wurde. Es schließt unmittelbar an den Straßenraum an und orientiert sich traufständig zur Straße. Baujahr um 1830/40, 1877 Anbau einer Malzdörre, 1974 Wiederaufbau nach Brand (Außenmauern blieben bestehen.) Das Wohnhaus ist eingeschossig und verputzt. Aufgrund der Hanglage verfügt es an der Ostseite über ein Geschoss und an der Westseite über zwei Geschosse. Über einem Sockelbereich aus Sandsteinquadern folgen die Geschosse und eine ausgebaute Dachgeschossebene sowie ein Spitzboden. Es schließt mit einem Satteldach ab und hat an der Nord- und Südseite ein mächtiges Zwerchhaus. In der Dachgeschossebene befinden sich Rundbogenfenster. Westlich befindet sich ein eingeschossiger Holzschuppen mit Satteldach. Im Gebäude war ehemals eine Brauerei untergebracht, auf der gegenüberliegenden Straßenseite befand sich der Eiskeller. In prägnanter Ecklage an der Hauptzufahrt des Ortes gelegen trägt es zum historischen Erscheinungsbild bei. Es ist ein Denkmal aus wissenschaftlichen und heimatgeschichtlichen Gründen. Seine Erhaltung liegt wegen des dokumentarischen und exemplarischen Wertes im öffentlichen Interesse.

Ansicht von Nordosten, im Vordergrund die L1208, rechts zweigt die Schönbuchstraße ab, 2012

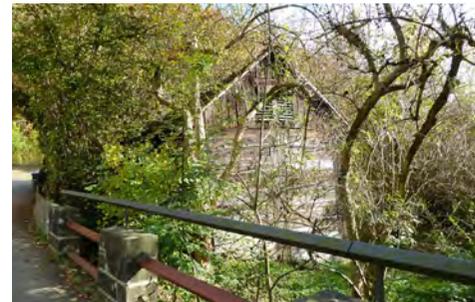
Westseite des zugehörigen Schuppens, 2012

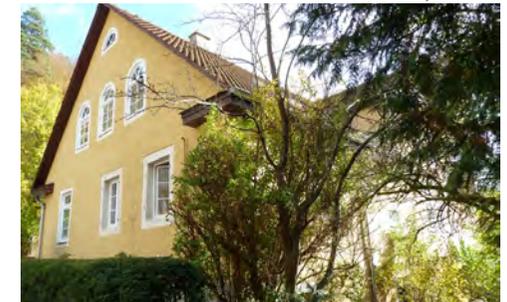
Ansicht von Nordwesten, 2012

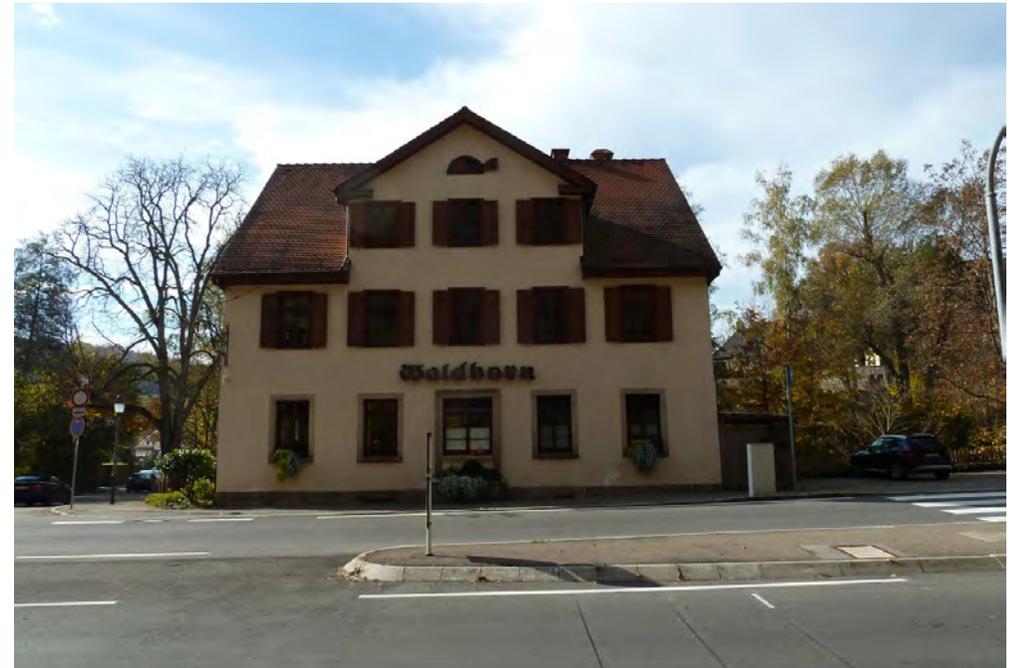
Das traufständige Gebäude befindet sich im Norden Bebenhausens an der Landesstraße L1208, die 1845 erbaut wurde. Seine Traufseite schließt unmittelbar an den Straßenraum an. Baujahr um 1845.

Über einem Sockel aus Sandsteinquadern folgen zwei verputzte Geschosse, ein ausgebautes Dachgeschoss und ein Spitzboden unter einem Satteldach. An der Ostseite befindet sich ein mächtiges Zwerchhaus. An der Westseite befindet sich ein zweigeschossiger, jüngerer Anbau, der mit einem Satteldach und Schleppgauben abschließt. Die Fenstereinfassungen des EG sind aus Sandstein, während die der übrigen Geschosse und des Anbaus aus Holz bestehen und über Holzklappläden verfügen. Der ehemalige Zugang befindet sich mittig an der Ostseite. An der Südostecke des Gebäudes befindet sich ein schmiedeeisernes Schild mit einem Horn.

Ansicht von Osten, im Vordergrund die L 1208, links zweigt die Schönbuchstraße ab, 2012

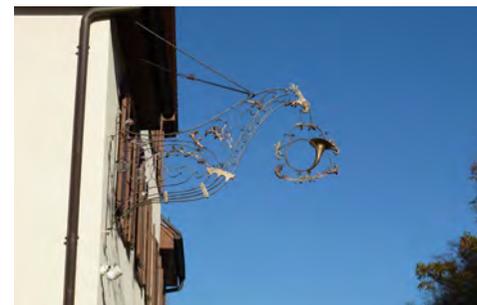
Wirtshausschild (Kleindenkmal), 2012

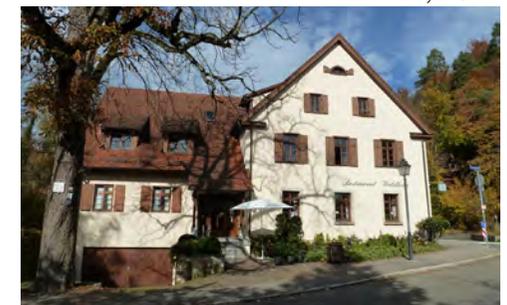
Ansicht von Süden mit jüngerem Anbau links, 2012

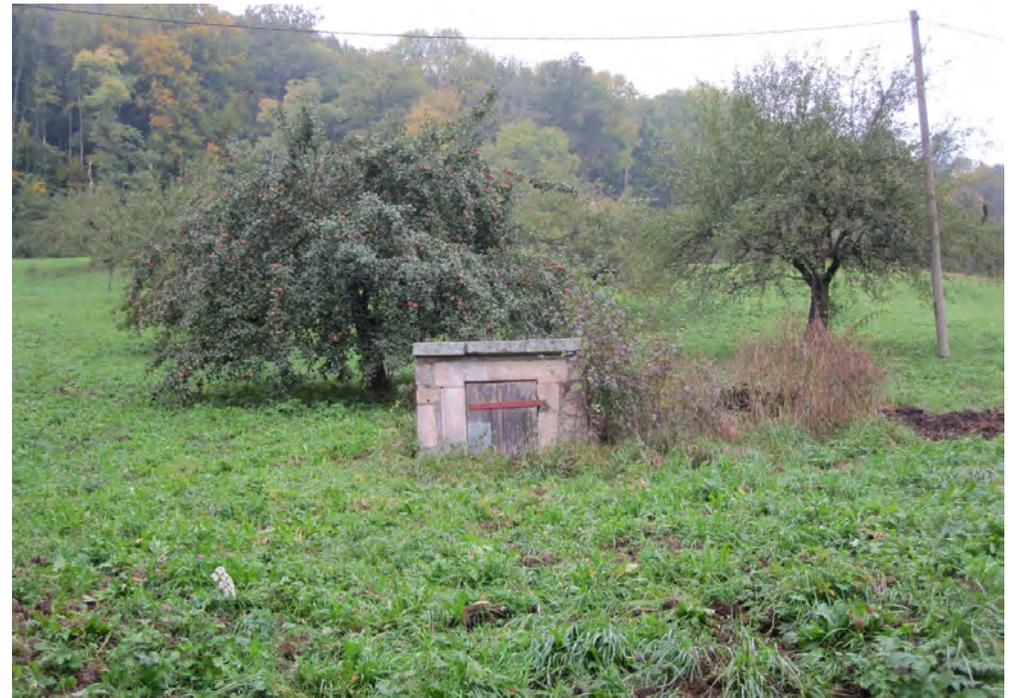
Eine Quelleinfassung befindet sich gegenüber dem Gebäude Böblinger Straße 22. Die andere befindet sich auf einer Freifläche nordöstlich des Gebäudes Am Jordan 1. Sie sind jeweils ca. 1m hoch und 1m breit. Das Objekt in der Böblinger Straße ist in den Hang eingelassen, das Am Jordan 1 befindet sich hingegen nur in leichter Hanglage. Beide sind aus Steinblöcken des ortstypischen Stubensandsteins gefertigt und verfügen über eine einflügelige Luke an der Südseite. In der Böblinger Straße ist sie aus Eisen gefertigt und Am Jordan aus Holz.

Die Quellen führen heute noch Wasser und werden zum Teil, aus alten Wasserrechten begründet, heute noch zur Hauswasserversorgung verwendet. Sie sind ein Zeugnis der historischen und aktuellen Wasserversorgung Bebenhausens.

Quelleinfassung auf Höhe Am Jordan 1, 2012

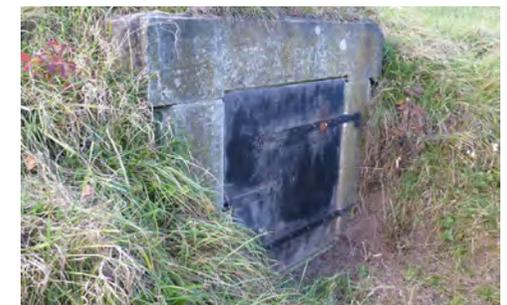
Quelleinfassung auf Höhe Böblinger Straße 22, 2012
